関東大震災後の旧江戸城石垣の復旧に関する研究

Study on Repair-works for Stone Walls of Former Edo Castle after the Kanto Earthquake

新谷洋二** 岡松泰弘***

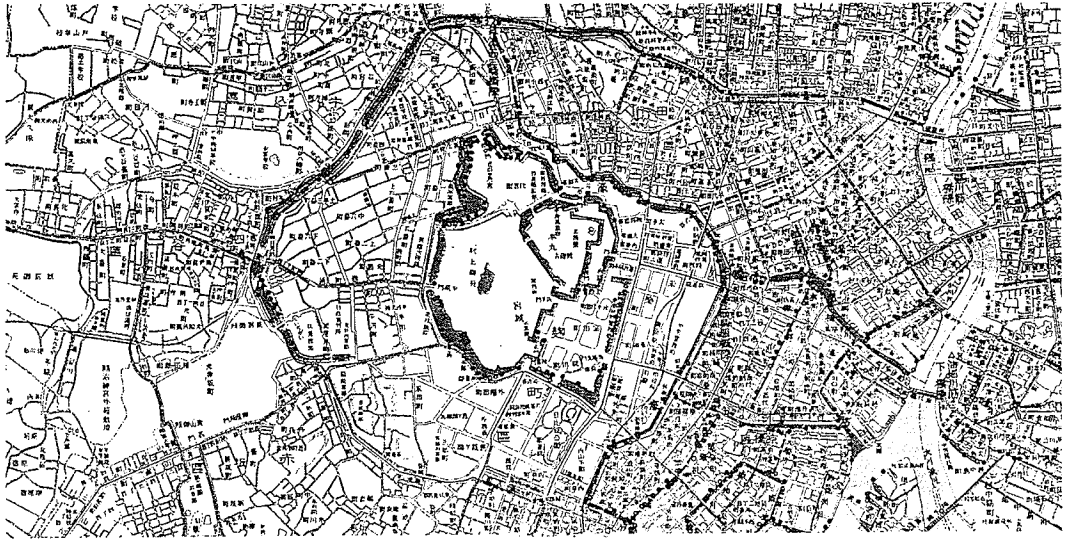
図-1 被害箇所分布

まず旧江戸城における石垣の被害箇所を、「震害報」の図から図-1⁵¹にて示した。ここでは運河のうち旧堀の部分、「濠池筋」と呼んでおり、さらにその濠池筋を内濠・外濠に分けて示している。宮内省の管轄は、このうち内濠にあたる。

- ・間知石垣の被害が箇所数・延長共に各工法の中で最も多い。〔構造として、不完全なものと考えられる〕
- ・被害を受けた基礎の大部分が「捨て土台及び杭打算盤木架渡し基礎」で、基礎の形態として不十分である。〔コンクリート基礎にすべきである〕
- ・被害は裏込めの良否、施工の完・不完全に起因するものが多い。
- ・護岸石垣の隅角部と継ぎ足した箇所での被害が多い。
- ・護岸石垣背部の土の滑動が原因となり、前方に押し出され破壊している。
- ・護岸石垣の高さの1/3から2/3までの被害は、被害の40%を占め、最大である。
- ・地動の方向と直角方向の河川に被害が多かった。

以上のことより間知空積石垣の場合、他の練積石垣に比べて「亀裂または孕み出し」よりも「破壊」したものがかなり多い傾向を見せ、地震に対する抵

抗力が弱く、比較的不安定な構造であることが報告されている。

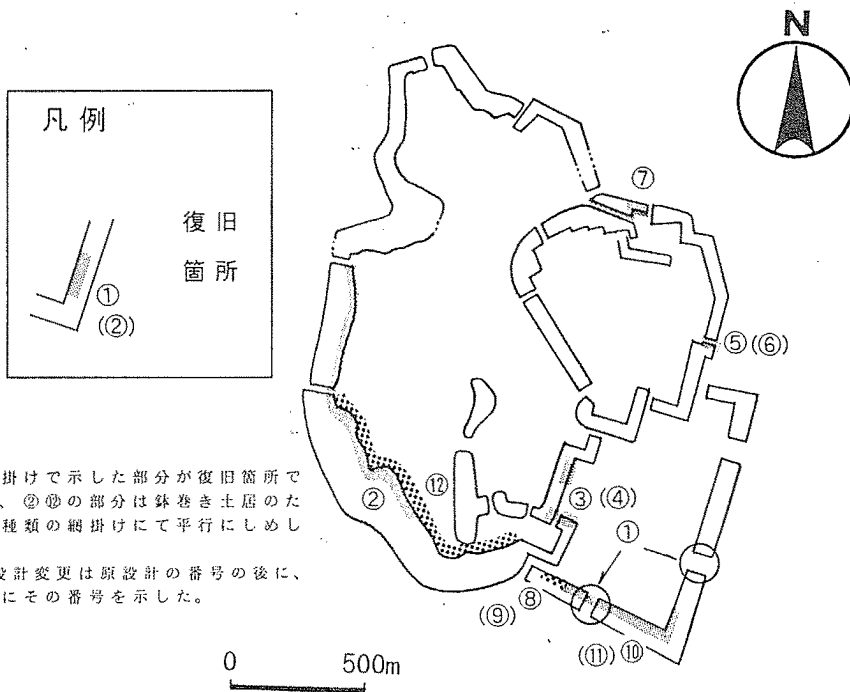
図-2 本研究で判明した工事箇所

注) 網掛けで示した部分が復旧箇所であるが、②の部分は鉢巻き土居のため、2種類の網掛けにて平行にしめした。
注2) 設計変更は原設計の番号の後に、()内にその番号を示した。

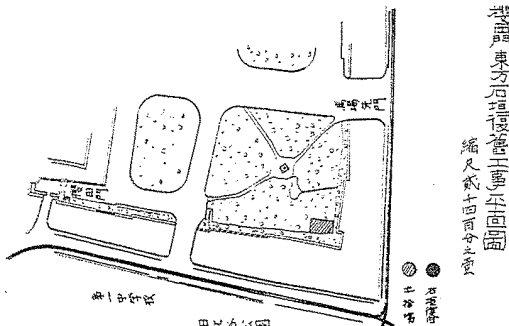
図-3 平面図

例「⑧宮城桜田門東方石垣復旧工事仕様書」の要約復旧の内容は石垣積立で、そのうち練積が135面坪4合7勺、空積が18面坪である。仕様は以下のように材料・工事・雑則に分けて示されている。

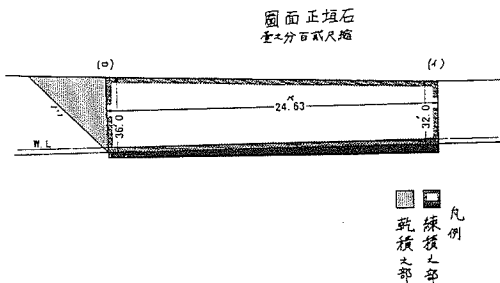
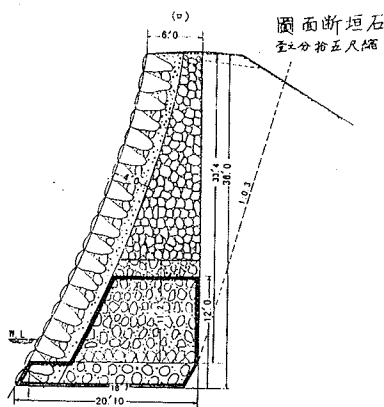
復旧工事に際し、数カ所では設計変更がなされている。その原因は、主に濠池を減水した結果、根石の狂いが予想以上であったためである。そこで設計変更に関しても、「⑨桜田門東方石垣復旧工事設計変更」を例として示した。

この工事での設計変更は2点あるが、その一点目は次の根石に関する変更である。この変更についての附属図面を図-6、7として示した。原資料では、元の図面に朱書きで変更部分が加えられている。

設計変更の結果、工事内容は石垣積立が練積 150 面坪 5 合 5 勺に変わっている。これは根石付近の積直しが増えたためである。仕様に関しては「本設計変更に対する仕様は、すべて原設計の通りとする。」とあるように工法自体には変更はなかった。

設計変更の内容は主として基礎の地盤に対する補強工事であって、軟弱な地盤で根石に狂いの生じた箇所に対して、①在来の工法の強化策として土台木および控木を挿入したもの、②さらに挿入した土台木および控木をボルトで締め付けたもの、③石垣基礎に根固めコンクリートを打ち込んだもの、となっている。このように石垣の基準に関しても構造補強のため、在来工法に留まらず、近代工法が使用されていることが分かった。
