愛媛県保内町における旧橋の調査と修復について  
Survey and repair of the old bridges in Honaicho, Ehime prefecture

菊池 良治 #1  
Ryouji Kikuchi  
赤坂 俊彦 #2  
Tosihiko Akasaka

要旨：供用開始後50年以上経過し老朽化した橋は順次取り壊し新設してきたが、最近旧橋は文化遺産として見直されるようになってきた。町では1936（昭和11）年に建設された旧橋の現地調査や各種試験を行って耐荷力の診断を行い、その結果に基づいて補修補強を行って供用した。さらに1933（昭和8）年に建設された町を代表する旧橋を調査診断し、保存のための補修補強計画をたてた。

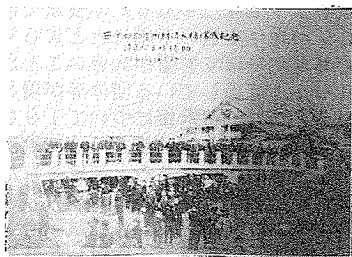
写真3

表－1に清水橋の概要を示す。写真1～2に竣工時の状況を、写真3に修復前の状況を示す。本橋は、保内町宮内清水町地区の住民の生活道路として1936（昭和11）年に竣工した。この橋は、海岸線より約500m内側の河口に近いところに架設されており、塩害の影響と考えられる主桁のかぶり部の剥落、露出した鉄筋の発錆が著しい状態にあり、下部工は耐震性に問題があるパイルベント構造とよく似た構造となっていた。調査はこのような清水橋が保有する耐荷力を、上部工の耐荷力と下部工の耐震性との両面から把握し、損傷及び補修・補強等の課題に対しての対策工法を提案し、概略設計を行うことを目的としている。

主桁の損傷・・・耳桁底面はほぼ全域にわたってかぶりコンクリートが剥落し、鉄筋が発錆している。中桁のかぶりコンクリートには大きな剥落は見られない。またコンクリートの浮きは主桁の側面にまで及んでいる。(損傷ランク Ⅲ)

支承部の損傷・・・橋台及び橋脚上の主桁には、大きなひび割れが発生しておりコンクリートの欠落寸前である。(損傷ランク Ⅰ)

主桁下面の損傷・・・竣工当時の主桁下面のコンクリートは、主桁の各種鉄筋間に透き間がない鉄筋配置となっているためコンクリートがかぶり部分まで回っておらず、ポーラスな状態となっていたと考えられる。この状況は、塩分の影響を受けやすい（塩分が侵入しやすい）状態であり、塩害により鉄筋の腐食、かぶりコンクリートの剥落が生じたものと考えられる。

目的： 躯体コンクリートの損傷劣化により橋の耐荷力が低下しており、くわえてそのまま放置すると損傷、劣化が進行する。また断面欠損による耐荷力の低下が危ぶまれる。このため損傷劣化等の脆弱部を除去し健全な躯体断面に復旧する必要がある。

施工法： コンクリートの脆弱部をハツリ、鉄筋防錆工を行う。その後、主桁部は高流動化ポリマーコンクリートを打設し、床版下面はポリマーモルタルをコテ塗りにて行う。主桁コンクリートの打設締固めには、充分注意を要する（写真6～7参照）。

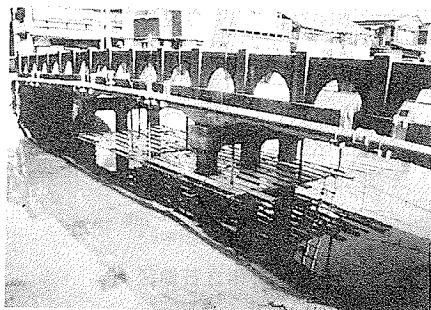
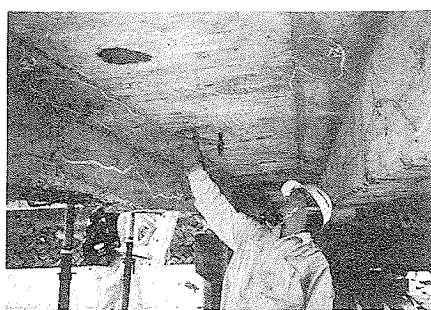
##### ②現場調査（写真4～5参照）

タタキによる損傷範囲の確認、目視によるひび割れ調査

コンクリートコア採取による強度試験、シュミットハンマーによる強度試験、塩化物含有量調査、中性化試験

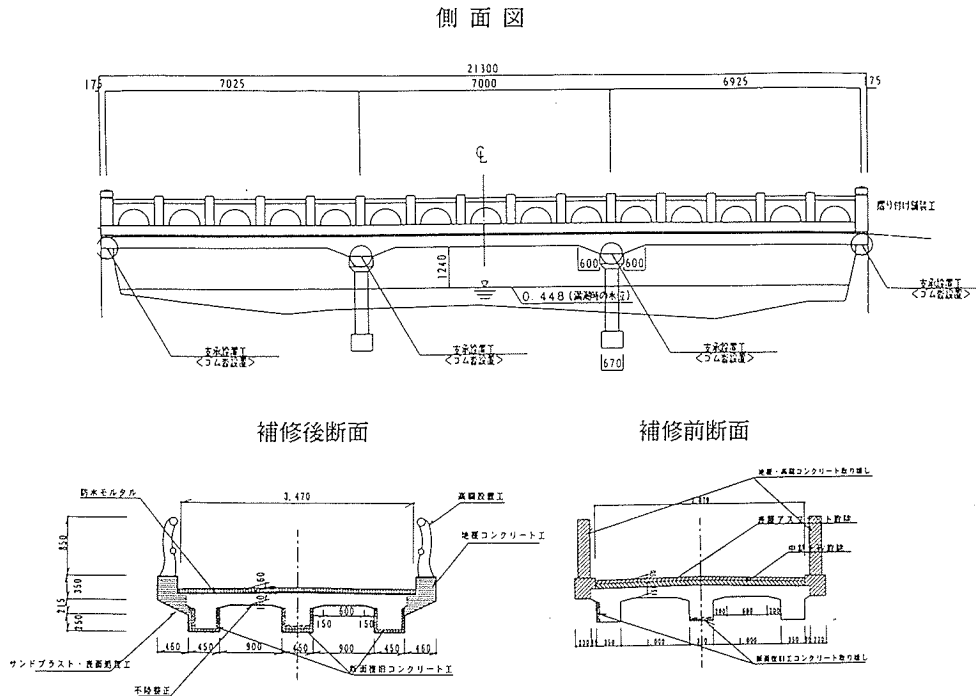
図-2 橋梁(補修一)一般図

①寸法構造調査 寸法調査を行い作成した橋梁一般図を図-2に示す。なお、同図には補修内容も記している。

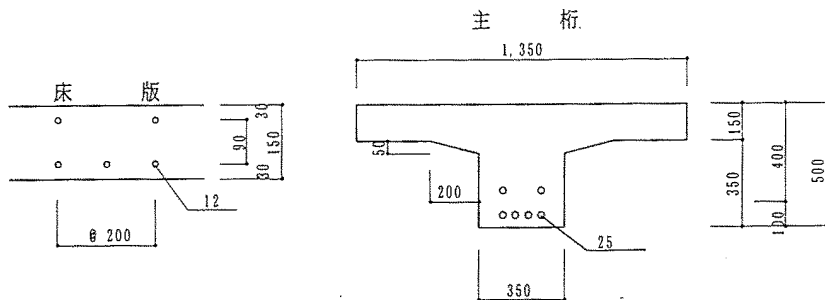
図-3 床版と主桁の断面

当初設計時の応力度 →  $\sigma_c=36.0\text{kgf}/\text{cm}^2$   $\sigma_s=1228\text{kgf}/\text{cm}^2$   $\sigma_c=43.0\text{kgf}/\text{cm}^2$   $\sigma_s=1187\text{kgf}/\text{cm}^2$   
 耐荷力照査時 →  $\sigma_c=65.0\text{kgf}/\text{cm}^2$   $\sigma_s=2209\text{kgf}/\text{cm}^2$   $\sigma_c=60.0\text{kgf}/\text{cm}^2$   $\sigma_s=1649\text{kgf}/\text{cm}^2$   
 (TL-14荷重による)

床版・・・鉄筋T=4.6t、コンクリートT=5.1t (T荷重)

主桁・・・TL-14の荷重に対して耐荷率 $\alpha=1.24$  (L荷重)

以上の結果より、耐荷力の最も小さいT=4.6t (T荷重)が上部工耐荷力となる。

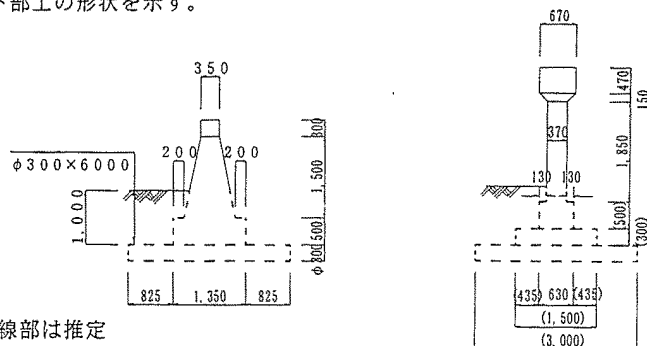
図-4 下部工の形状

図-4に下部工の形状を示す。

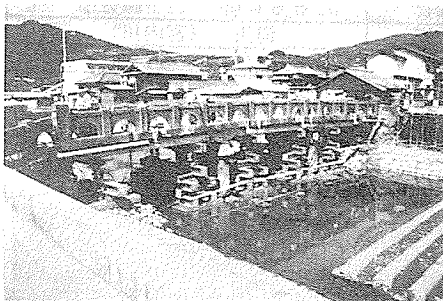
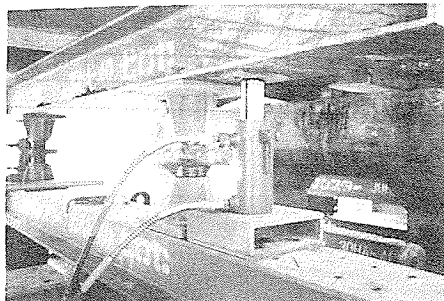
目的： 本橋は、支承が設置されておらず、桁が直接下部工に乗っている状態であるため、支承部付近の桁に応力が集中し、ひび割れ、剥離等の損傷を生じている。本工事は、支承部を設けることにより荷重分散させ、軽減するものである。

施工法： 支承部復旧工にはジャッキアップ工が不可欠となる。実施手順は、ジャッキアップ→脊座面の整形→支承部桁断面の復旧→ゴム支承設置→ジャッキダウンとなる。注意点として側径間において橋本体と取り付け道路の間に伸縮装置がなく両者が接続されているため、事前にカッターを入れておきジャッキアップの作業を容易にしておく（写真8～9参照）。

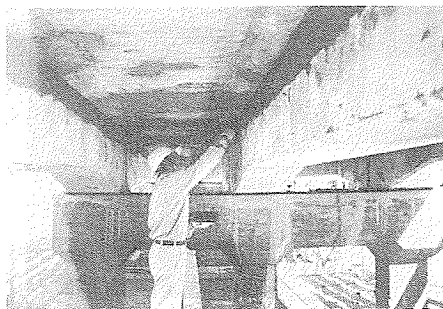
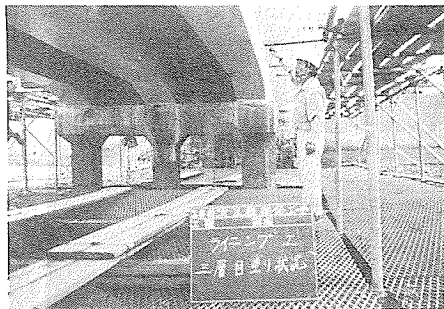
目 的： 本橋の損傷状況は塩害によるところが大きい。このため、断面復旧後の供用において塩害による影響を最小にとどめ、また、景観を考慮し表面処理を行う。

施工法： 断面復旧後行う。上下部工により多少塗料、規格が異なるが、基本的にプライマー散布→パテ埋め→中塗り（ライニング）→上塗り（トップコート）の4工程である（写真10～11参照）。

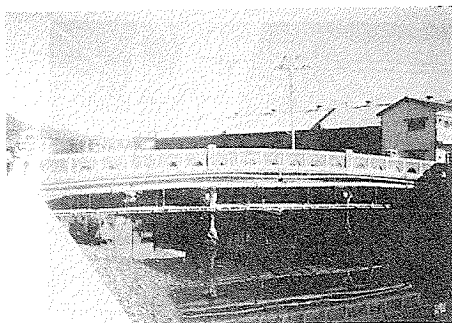
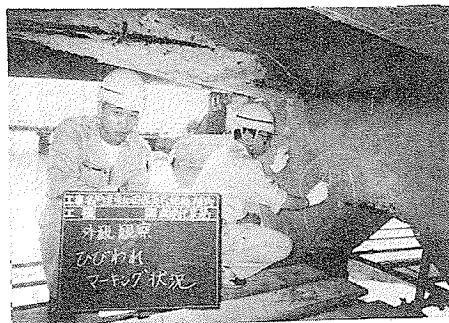
表-3に美名瀬橋の概要を示す。写真12～13に竣工当時の状況を、写真14～15に調査の状況を示す。本橋は、1933（昭和8）年に竣工された海岸線より約75m内側に架設された橋で、当時町としてはバスが通行できる珍しい橋であった。その後、1958（昭和33）年、下流側に国道橋（PC橋）が架設され、その機能を完全に移し、現在は地域住民の生活道として、役割を担っている。供用開始から60年余り経過し、外見も老朽橋として印象づけられる。今日まで抜本的な補修、補強がされず塩害の影響と思われる損傷（断面欠損、ひび割れ）が多数見られる。

① 構造検討：上部工耐力は約 5.8 t と算定され、2 t 貨物車程度の通行には何の支障もない。また、下部工の耐震性にも何ら問題はない。このことから、上下部工とも断面復旧を行えば、現況交通量程度であれば十分対応できると考えられる。

② 損傷度判定：近畿地建 R C T 桁補修・補強マニュアルによると、損傷ランクⅡと判定され、主に補修（現況断面維持）が妥当と考えられる。

③ 損傷の原因：塩害による影響が大きい。このため、塩害対策工（塗膜工）が必要であると考えられる。また、コンクリートを完全に密封する意味で床版上面に防水工を施す。

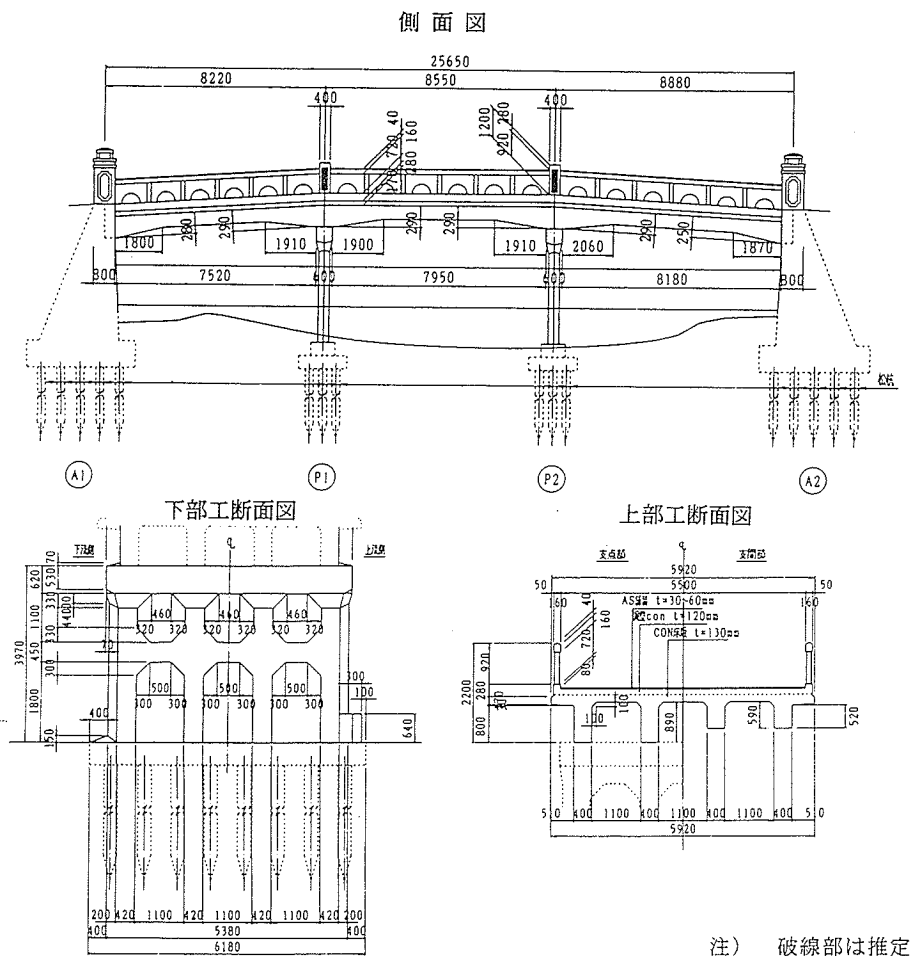
図-6 美名瀬橋 橋梁一般図

寸法調査を行い作成した橋梁一般図を図－６に示す。

① 断面修復工： 本橋の桁部の断面修復工法については、断面修復範囲が大きく、厚みが薄いことと、防錆処理によって減少する鉄筋断面を補う必要がないことなどを考慮に入れて、ポリマーモルタルレバクト工法による断面修復を行うものとする。

床版部及び下部工については、コンクリートのウキや鉄筋露出が部分的に発生しており、損傷範囲も小さいことから、ポリマーモルタルを使用した人力によるコテ仕上げの断面修復方法を適用する。

② 塩害対策工： 塩害対策として、表面被覆工（塗膜塗装工）を行う。

③ 防水工： 本橋で実施する床版防水は、完全な通行止めを行うことが困難であることなどから塗膜系防水層（加熱型）のアスファルト塗膜系防水層を採用する。
