## 旧江戸城石垣の崩壊および復旧工事に関する研究\*

— 関東大震災復興期を中心にして —

Study on Breakdown of Stonewalls of Former Edo Castle and their Repair-works.

— In Relation to Reconstruction after the Great Kanto Earthquake —

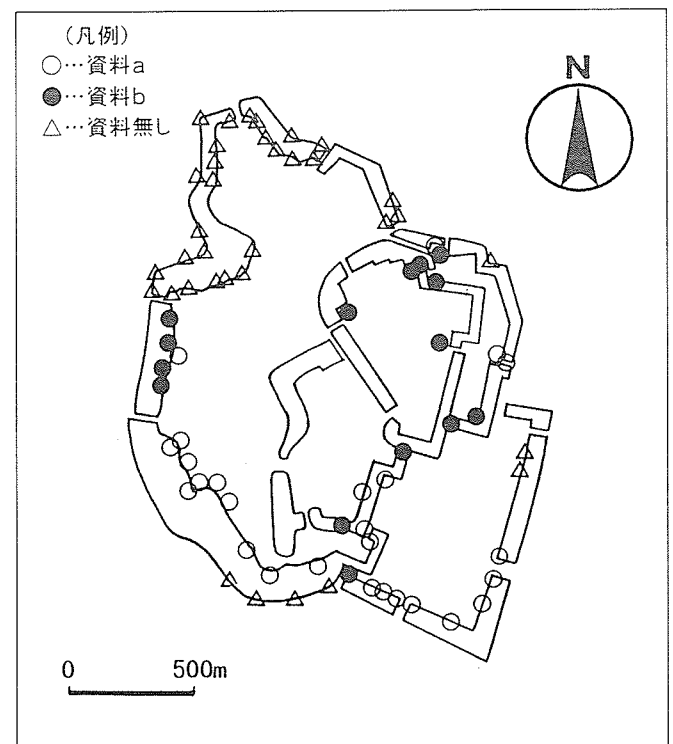
図-1 宮内省資料aおよび資料b<sup>12)</sup>(作成:岡松)

次に各資料の平面図より大まかな工事の位置を図-1に示した。資料aの工事箇所を○で、資料bの工事箇所を●で示し、さらに『震害報<sup>11)</sup>』付図では崩壊したとされているが、閲覧した資料には復旧工事の記録が無い箇所を△で示した。ただし、旧本丸付近には復旧工事が行われているが、この付図には崩壊の印が無いことから、この付図は旧江戸城の内郭の周囲の被害を示しているものと思われる。また北の丸では復旧工事の記録が「工事録」からは見つかっていないが、同付図には土手沿いに多くの被害が記録されている。ここも当時、何らかの復旧工事が行われたものと思われる。しかし工事の記録が無いのは、この部分がかつて陸軍が管理していたため、終戦時に焼却処分されたためと考えられる。遺跡調査会によって、旧陸軍の資料を引き継いでいると思われる防衛庁に問い合わせが行われたが、そのような資料は無いとの回答であった。

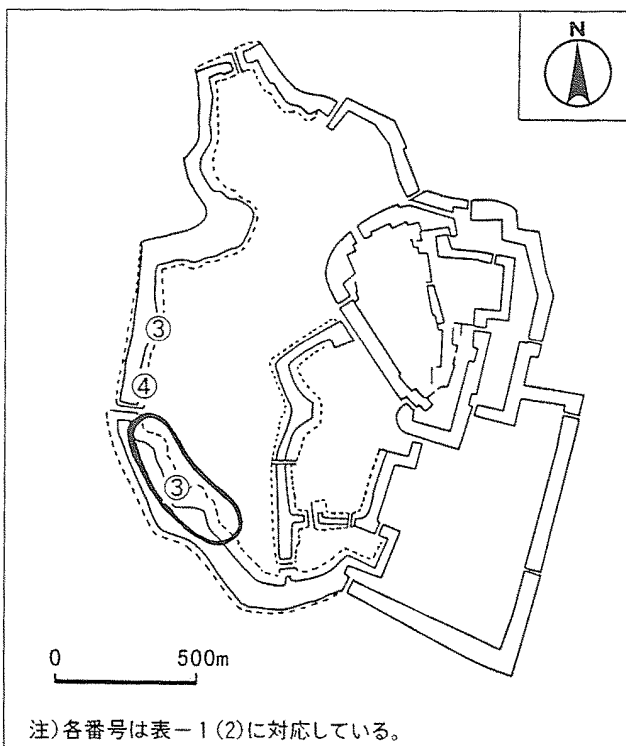
図-4 鉢巻石垣の復旧箇所<sup>15)</sup>(作成:岡松)

土手石垣は図-1で見えるように、北の丸を含めて右回りに外桜田門から清水門までの土手のほぼ全域で被害が生じている。この土手石垣は鉢巻石垣と裾石垣といった上下2つの石垣であるが、宮内省による復旧工事ではおおよそ半蔵門を境にそこから北と南とに、それぞれ復旧工事がなされている。そこで土手石垣は鉢巻石垣と裾石垣に分けて考察した。

資料bには昭和2年に復旧された半蔵門脇の石垣復旧についての記録が含まれる。その工事名は「半蔵門北寄外構石垣復旧工事(④)<sup>16)</sup>」である。図-4がそれを含めた鉢巻石垣の工事箇所である。

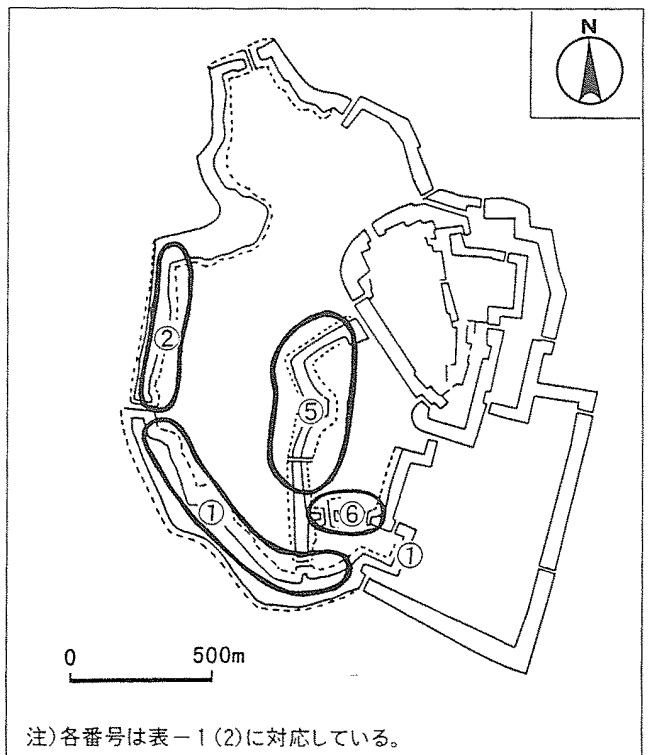
図-6 裾石垣の復旧箇所<sup>15)</sup>(作成:岡松)

裾石垣は昭和3年に「半蔵門北方濠沿石垣復旧工事(②)<sup>16)</sup>」が行われている。資料aにある「宮城外濠沿護岸石垣復旧及根固メ工事(①)<sup>17)</sup>」では主に半蔵門の南であったのに対し、この工事では半蔵門の北の石垣を復旧している。図-6は裾石垣の工事箇所である。

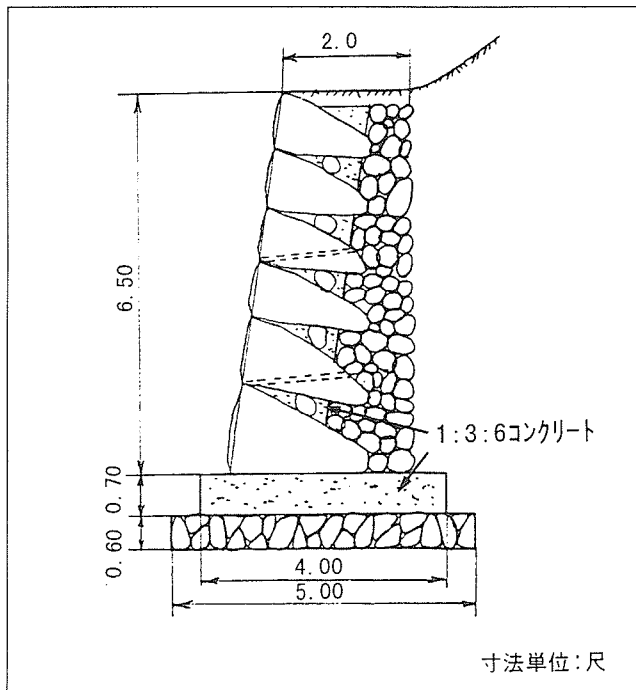
図-7 裾石垣の断面図1<sup>10)</sup>(宮内省資料)

この工事では石垣を取抜き、掘削に着手したところ、土手の法面の土砂が崩れた。これは調査の結果、震災で表面からは見えない亀裂が法面に生じ、その部分で水道管が漏水し、さらに豪雨により雨水が亀裂に入った結果おきたものであったと分かった。この法面の復旧にはかなりの費用がかかるため復旧工事は一旦中止

石垣の工法は図-7のように、石垣基礎コンクリートを施工し、さらに築石の周辺に石垣裏コンクリートを充填している。また積み方は「大体布積」であるが「総テ在来通り」に積むことを指示している。

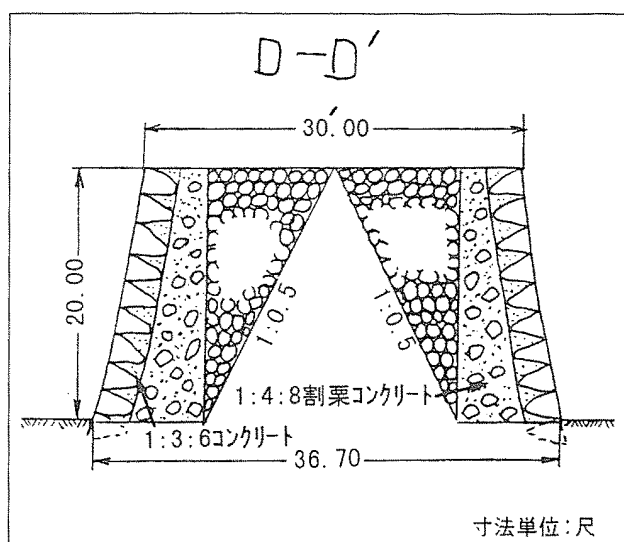
図-11 櫓台石垣の断面図<sup>16)</sup>(宮内省資料)

なお外桜田門櫓台石垣には近づくことができるので観察したところ、遠目には気が付かないが、ところどころにコンクリートがはみ出していることが分かった。

櫓台石垣は5ヶ所で復旧がなされている。図-10が復旧工事の行われた門の位置である。これらのうちの一例として「桜田門渡櫓其他取解及櫓下石垣復旧工事(②)<sup>18)</sup>」を考察する。この工事では渡櫓および門・高麗門・煉瓦塀の取り解きも行われているが、ここでは石垣の復旧工事の工法について整理する。石垣内部は練積で築石の表面から3尺までの間隙には1:3:6配合のコンクリートを充填しており、裏込部分には1:4:8割栗コンクリートとその内側に割栗石を充填している。ただしコンクリートを用いた際に、「トロ」が表面に流出しないように丁寧に打ち込むことを指示している(図-11)。
