仙台城址御裏林の現況調査について*

Investigation of "OURABAYASHI" in Sendai Castle Site

○松山 正將** 花渕 健一** 菊地 清文** 佐伯 吉勝** 高橋 則雄***
by

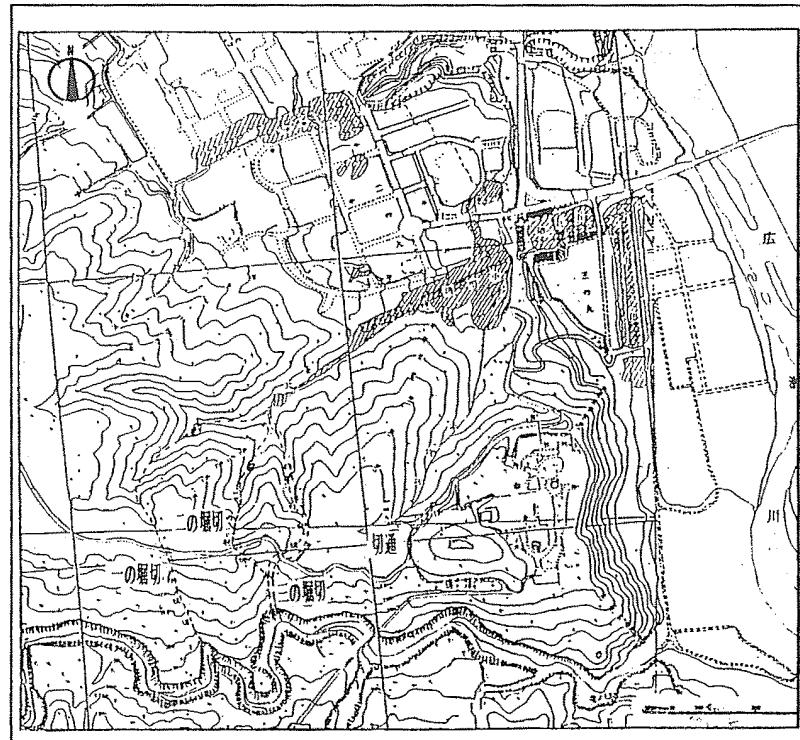
図-5 「仙台城周辺の水系・涌水・堀切・切通位置図」(著者: 堀切・切通名稱、追跡地域と広瀬川部分を加筆)
奥津は⁽¹⁾この絵図と1725（享保十）年作成の絵図の堀切を参考に、現地踏査に基づいて堀切・切通の位置を推定して地形図（196

0年頃作成と思われる縮尺1／3000の地形図)に描き入れたものが図-5で、堀切の数は3本、切通の数は1本となっている。これら堀切間の距離については、第一の堀切と第二の堀切が約120m、第二と第三の堀切間が約145mと記述されており、著者等の踏査と測定においても、堀切位置と相対的距離は同様に確認することができた。ただ図-5でも判別されるように、第二と第三の堀切間の距離が、第一と第二の堀切間よりも約25m長いにもかかわらず、図上では短く描いており、その矛盾を指摘できる。また、前に示している図-2「奥州仙台城絵図」中

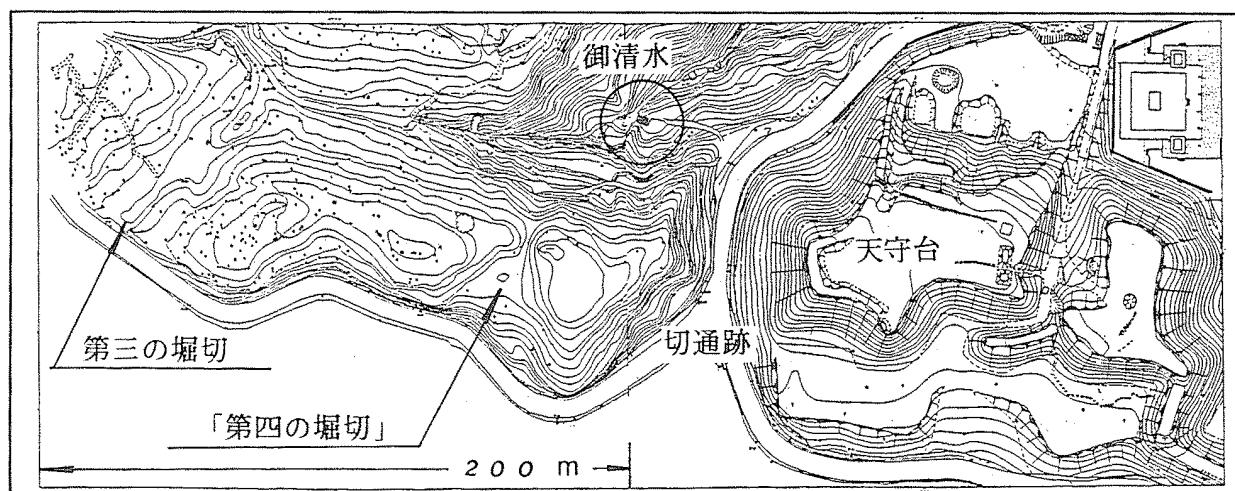
図-7 御裏林の第三の堀切、「第四の堀切」、切通跡及び天守台地形図部分(縮尺1/250を縮小)

図-6に、著者等がこれまでに作成を終えている部分の地形図を示すが、絵図に描かれている第一、第二の堀切地域は含まれていない。今回の調査では、この第三の堀切位置から本丸跡天守台方向へ約134m隔たった尾根に、尾根と交差するかたちで南北方向すなわち竜ノ口峡谷と深沢を結ぶような凹地を確認することができた。この凹地については、縮尺1/2500の国土基本図では描画する事はできないが、仙台市文化財課が作成した縮尺1/500の「仙台城跡地形図」では明確に判読できる。また、著者等が作成した縮尺1/250の地形図では、より詳細に把握できた。図-7にその部分の地形図を、地形を判読できる程度に縮小して「第四の堀切」と思われる位置を示した。図の等高線間隔は1mで、黒点のような記号は広葉樹、針葉樹の立木位置と樹高を示す記号である。この図で本丸跡天守台部分の地形は、護国神社境内の調査許可を得ることができなかったことから、仙台市文化財課作成の地形図を参考に描画したものである。

御裏林地域の地形改変等の経緯については、藩政時代そして明治維新後も軍部の管理（東北鎮台・改称して仙台鎮台、第二師団等）が続き、戦後は米軍キャンプ地、返還後は東北大大学キャンパスとなり容易に一般の人々が立ち入ることができない状態が維持され、自然度の高い空間として残っていた。それは1972（昭和47）年に、国の天然記念物「青葉山」として指定されていることからも理解できる。しかし、第二師団時代の軍事訓練用と思われるトレーンチ跡が尾根沿いに散見されたり、亜炭採掘跡やズリの堆積も多く、市道整備による路肩斜面崩落等、人工的作用による地形荒廃が進んでいることも事実である。このような経過に配慮しても、「第四の堀切」については、図-2「奥州仙台城絵図」の地形規模等に関わる記載位置と内容、現況地形とその形状等から判断すると、定説となっている堀切3本に対しては、新たな1本を加えて4本と考えた方が妥当と思われる。

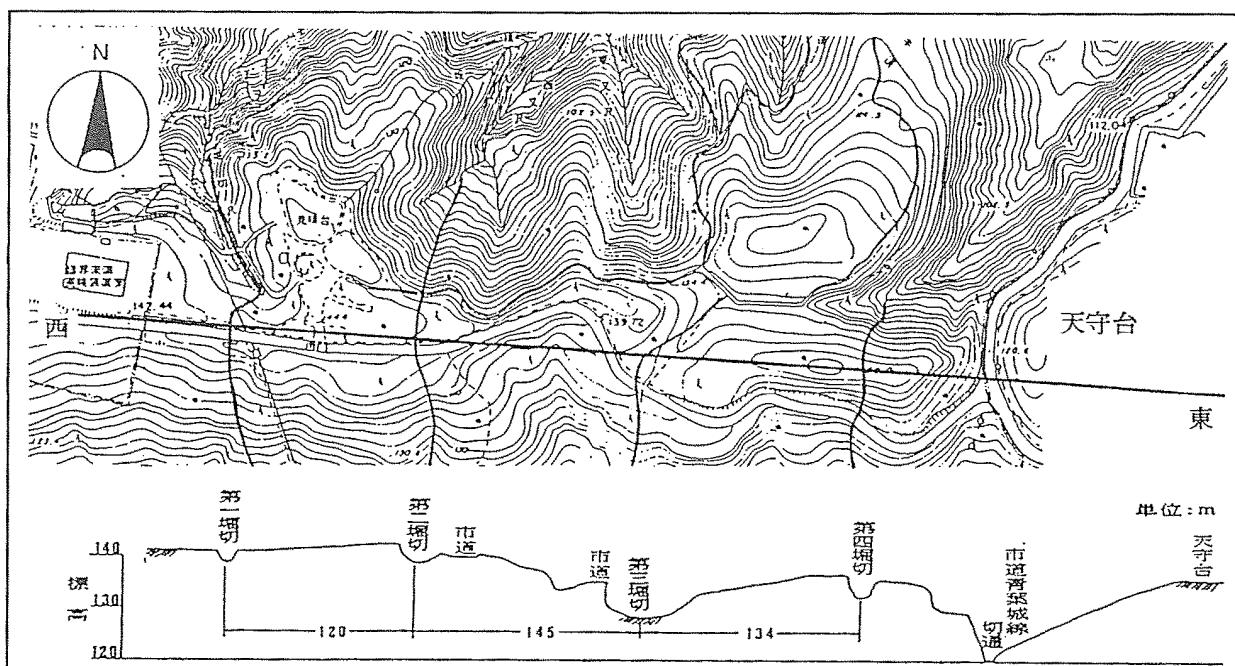
図-8 御裏林地域の堀切・切通の概略平面及び縦断図(縮尺1/2500を縮小)
図-8は縮尺1/2500の国土基本図上で、天守台のある東端の尾根から西方へ直線を引き、

踏査で確認したそれぞれの堀切位置を概略ではあるが平面的、縦断面的に示したものである。細部調査はこれからであるが、尾根位置で第一の堀切幅は約7mで深さが約3m、第二の堀切幅は約2.3m深さが約4m、第三の堀切幅は約6.5m深さが約7m、そして「第四の堀切」幅は約1.4m深さが約5mという値であった。なお、切通跡については、図-7のように御裏林（植物園）と天守台を分断している現在の市道位置であることは容易に確認できた。

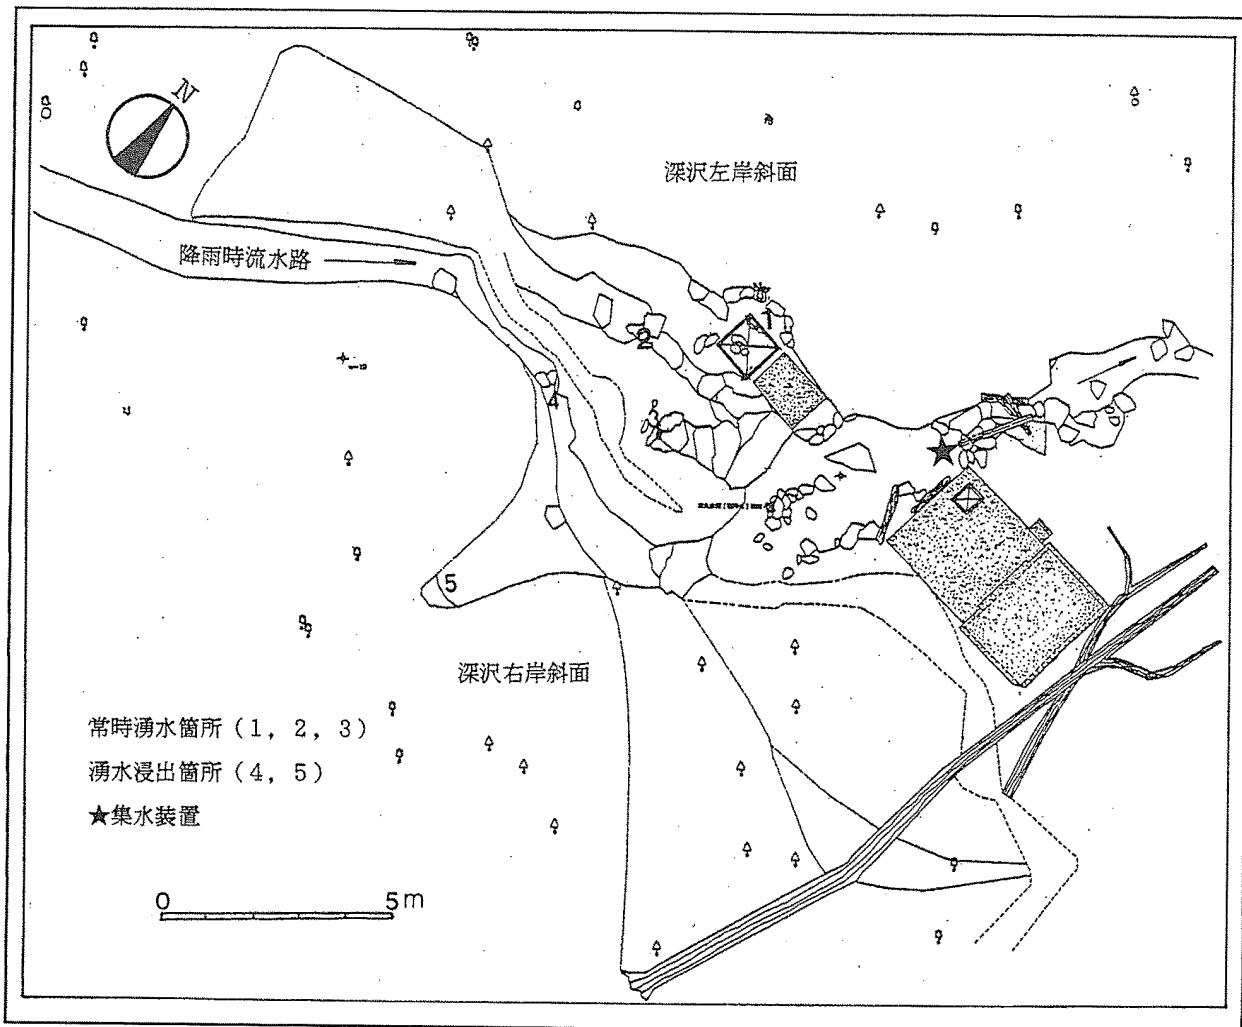
図-9 御清水湧水箇所確定平面図（縮尺1/50を縮小）

利用していたことが伺える。本丸の主な水源であった御清水箇所がある深沢流域の地形図（縮尺1/250：流域面積約8万4千m²）は、一昨年度までに作成済みであったが、御清水の湧水箇所確定と全湧水量の観測が残っていたこともあり、図-9の湧水箇所を確定した平面図（縮尺1/50）を作成し、★印に集水装置を設け1997年11月より観測を行なっている。図中のコンクリート造りの水槽等は、太平洋戦争前の護国神社の生活用水確保の施設跡のようで、御清水の雰囲気とは相容れないものとなっており、いずれ撤去すべきものと思われる。

、御清水のどの観測値なのかこれまで不明であったが、当時実際に測定を担当された方（1964年当時東北大学教養部学生）と出会うことができ、著者等が観測してきた同一箇所であることを確認できた。このことから改めて、御清水の湧水量が大幅に減少していることを確認するとともに、湧水減少の原因調査と保全対策の検討が早急に必要と判断された。図-10と表-2は

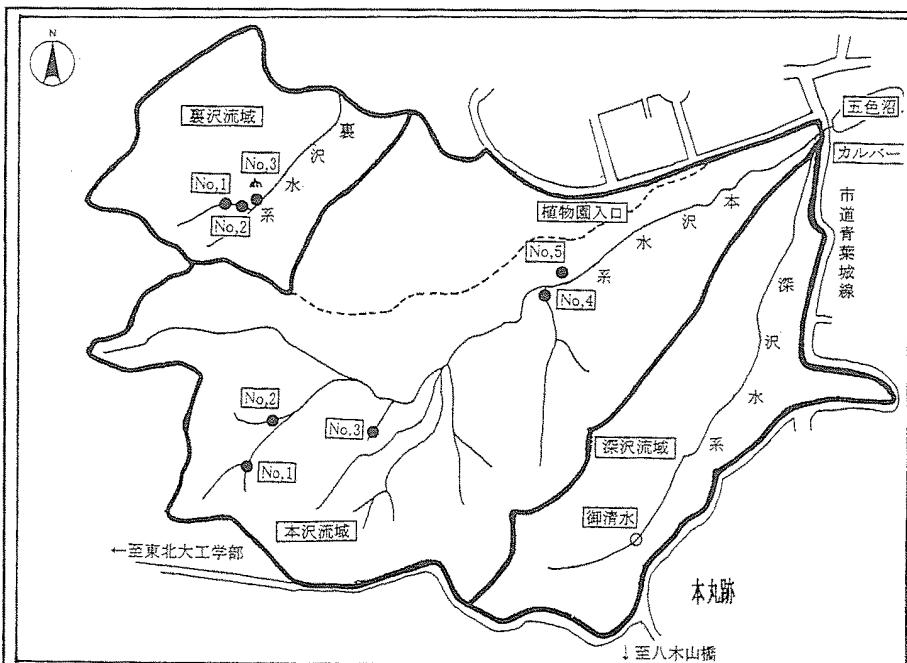
図-10 御裏林の主な沢別湧水箇所概略図

、御裏林の主な沢の流域内に存在する湧水箇所とその湧水量の観測値を示したものである。湧水量が激減しているとはいえ、仙台城の水利用の象徴的溜池であった中嶋池跡へ注ぐ深沢と本沢の湧水量が約31ℓ／分で約4.5m³／日と一定量を維持していることは、今後の仙台城址の保全を考える場合の貴重な資源であると判断される。
