昭和初期の木曾三川下流域の状況と東南海地震による影響*

A State of Downstream Area within Kiso Rivers in Showa Lower Age and Higashinankai Earthquake Effect

諸戸 靖**、田鶴浦 昭典***、中村 義秋****、久保田 稔*****

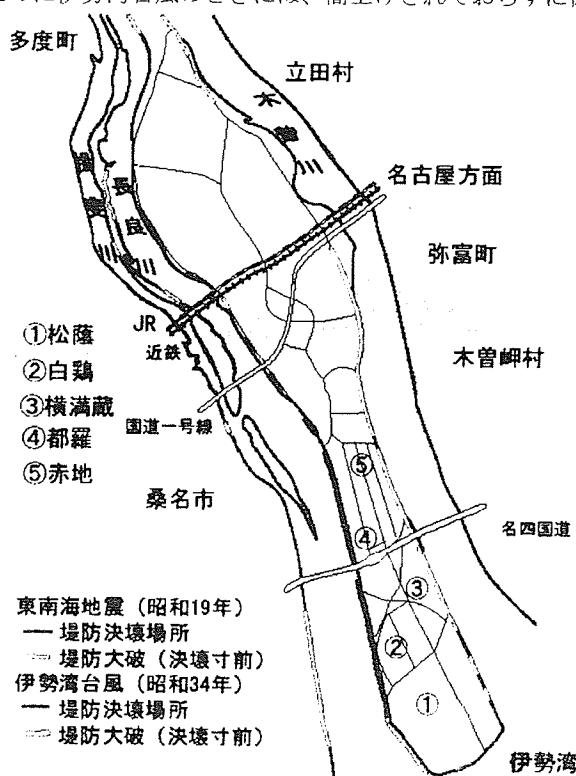
図-4 東南海地震と伊勢湾台風による堤防被害
(作成:著者ら)

松蔭・白鶴地区の人々によると、土地の陥没については、「地震が収まった後に、江の水がなくなり、浮いていた船が普通の人が歩く道より高い位置に上がつてしまい、江があつても、向こう側へ歩いて渡れるくらい高くなつた」と複数の人々が述べている。無論、地域的には沈下量の変動があるものと考えられるが、これより、松蔭地区では約1m程度の沈下が発生したようである。なお資料⁵⁾によると、紀伊半島東岸の海岸で20～40cm沈下したらしいとだけ記述されている。

工法が土地の人々に受け継がれ、粗朶（地元ではレンサイと呼んでおり、クヌギやナラ、桜を用いた）の上に石を放り込む粗朶沈床工法によって「瀧の噴き上げ」の場所の堤防締切りを行っていた。この場所は、写真 1 の青鷺川の養魚池のある周辺であり、地震でどうにか水が入らない程度の高さにまで、堤防が陥没しており、伊勢湾台風の際にもそこが切れている。

地震では、「白鷺の堤防が一番低下した。特に、白鷺の一帯沈下したところでは、満潮のときに、手が洗えるくらい天端の側に水が来ていた」と述べている。

図-4は、東南海地震と伊勢湾台風による堤防の破堤と損壊箇所である。同図より、破堤・損壊箇所が重なっている所もあり、今後はより詳細にこの地点の状況について調べる必要があると考えている。

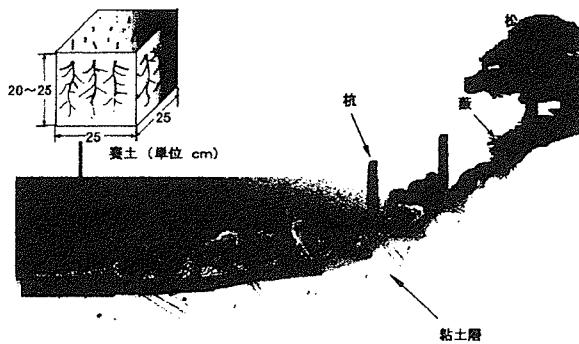
図-5 撒き石工法の再現図 (作成:著者ら)

図-5は、揖斐川の左岸堤防の撒き石工法の図である。同図は、聞き取り調査に出席して下さった人々の助言で作成したものである。杭と杭との間隔は、おおまかに30～50cmぐらいで、その間には、三河の幡豆町から運ばれてきた50～60cm程度の大きさの御影石がぎっしりと詰められており、少々の力では、割石を抜き取るこ上がりできない程隙間なく敷き詰められていた。また杭の長さは150～200cmぐらいで、杭を打ってから石が詰められた。この撒き石工法による堤防工事に使った割石は船に積んで運んできたものである。

撒き石工法は、暴風による波の勢力を弱める今のテトラポットの効果を期待したものである。なお杭の配置は無作為で杭と杭とは連結されていなかった。この工法は大きな石を乗せる基盤が重要であった。基盤としては、粘土とか葦山の砂と粘土のまじった土とかを使って、普通の波では削れない様にしておき、その上に石を乗せる

工法である。つまり、下に賽土を敷いて、賽土の上に割石を積んで補強した。なおこの賽土とは、葦の生えた根が土の中を縦横に巡り、硬くなつた土魂であり、厚さは20~25cmぐらいで、一辺が25cm四方のほぼ正方形をしたもので、横引き鎌で切り取ってきた。

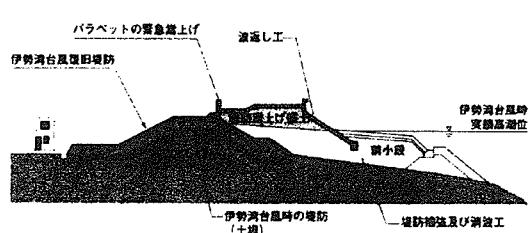
図-6 高潮防波堤の整備経過図
 (木曽川下流工事事務所 木曾三川だより)

図-6は⁶⁾、現在長島地区で行われている高潮防波堤の整備経過である。同図より、伊勢湾台風時の土堤より相当高い位置に波返しが付けられている。
