## 114 年間供用された旧大谷川トラス橋の実態と復元\*

States and Restoration of Railway Truss Bridge of 114 years in age

The paper deals with the pin-connected railway truss bridges, which were used for as long as 114 years across Daiyagawa River. The authors present their brief history, structural features, and deterioration of structural parts which was caused by such a long service, especially wearing of pins and holes in eye bars. Also the restoration works for preservation is described.

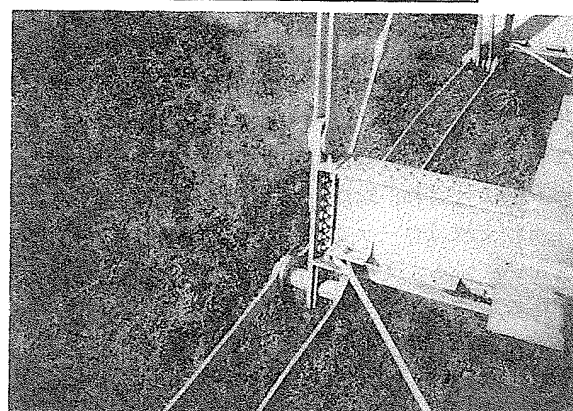
写真-3 吊り材と横桁と連結する 12 本のボルト

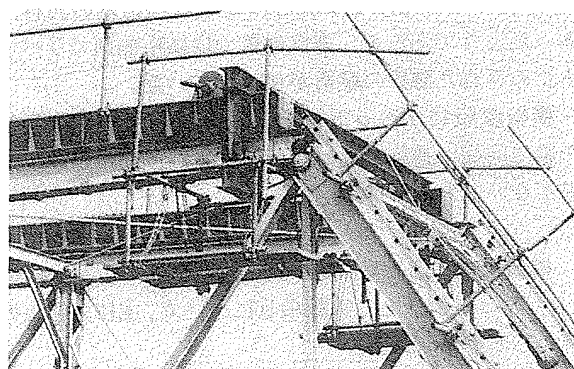
写真-4 門構と上弦材の接合箇所 (解体中)

撤去に先立ち、吊り上げ時の各部応力を照査し、許容応力を超過する下弦材には補強材を添加した（写真-4 参照）。また縦桁端部は仮支材で支え、吊り上げには吊ビームを使用した。

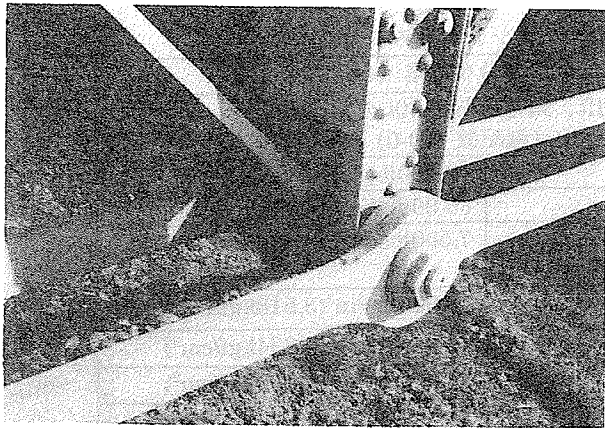
写真-5 横桁と中間垂直材を連結する4本のボルト（写真には2本）

- ⑦ 中間横桁は僅か4本のボルトで中間垂直材に取付ける（写真-5 参照）とともに、下フランジ端部を溝型材にピンを介して取付けられた折曲板で支持している。また端横桁はなく、端縦桁を直接ベースプレートを通じて橋台に載せ、可動側はスロット、固定側は丸孔を明けて一本の縦桁に2本ずつのアンカーボルトでとめている。C S型の横桁は垂直材または門構に堅固にリベット接合され、端横桁がある。
- ⑧ 可動支承はローラ支承（直径51mmのローラ8本）を用いている。支承には回転を許すべきピンがなく、主構の端柱が直接支承に乗っている。支承にはアンカーボルトが無い（写真-6）。また支承の下には鉛板を敷き、石造シュー座上面とのなじみを図っている。C S型では回転をとるため下弦材用のピンを兼用し、アンカーボルトを設けている。
- ⑨ 桁は当初の契約では横桁に載せられた木の角材であったようであるが、東武鉄道では横桁側面でリベット止めされた錬鉄の縦桁が使われていた。
- ⑩ 横桁腹版にリベット接合された縦桁用連結山形材の脇に同様の連結山形材が存在するが、使用された形跡がない（写真-10 参照）。

⑦について 4本のボルトは横桁位置のずれ止め程度に考え、本来の横桁受けは折曲板に期待したものと推定される。

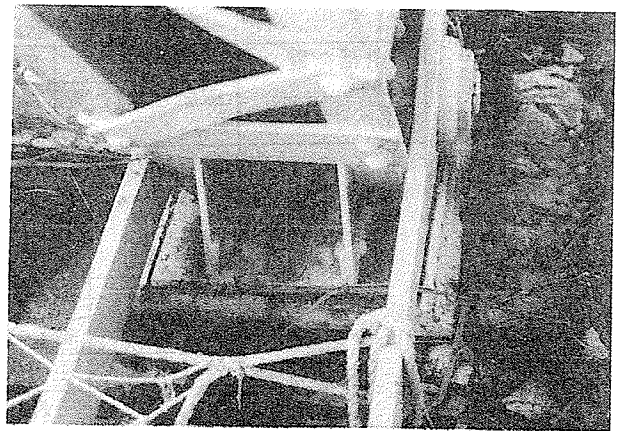
写真-6 固定支承と底板の割れ

去時まで補修しなかった（写真-6 参照）。

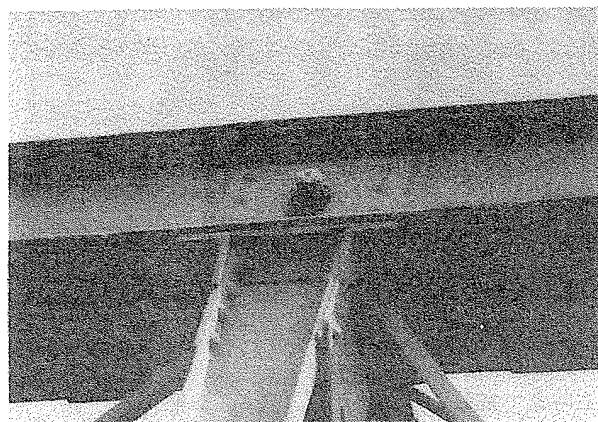
- ① 上弦材ピンのナットが脱落したので、交換した。（写真-7）
- ② 上弦材の中間垂直材取付け用の連結ボルトが緩み、度々交換したが、すべての個所で緩み最大5mm程の

隙間を生じ、列車通過のたびにイキをしていた。

写真-7 上弦材と中間垂直材の取付けおよびピンのナット脱落

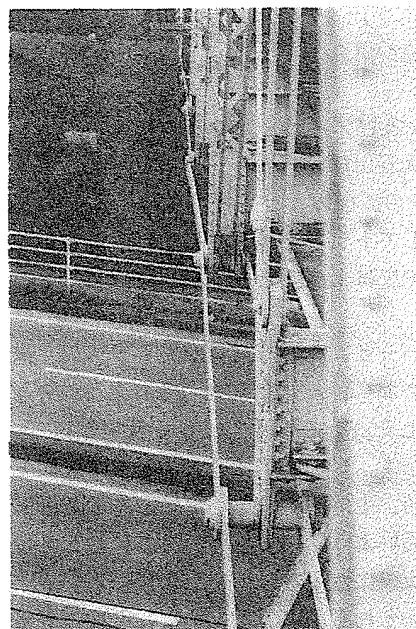
写真-8 下弦材の曲り

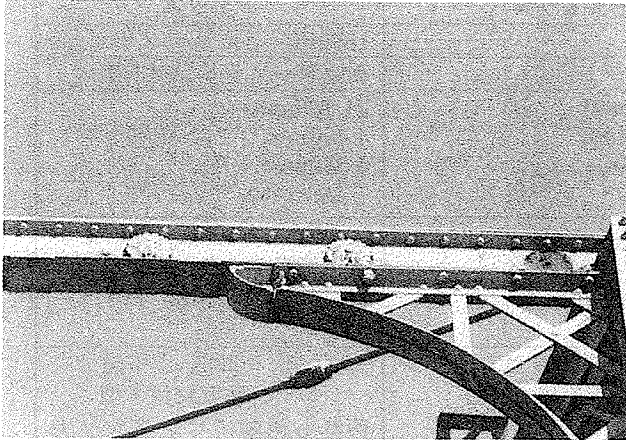
写真-9 橋門構の紋章と取り付け用ボルトの脱落および支材取り付け用リベットのボルトへの交換

- ⑩ 下今市方トラスの下今市方橋門構にある紋章取り付けボルトが腐食し、脱落した。（写真-9 参照）

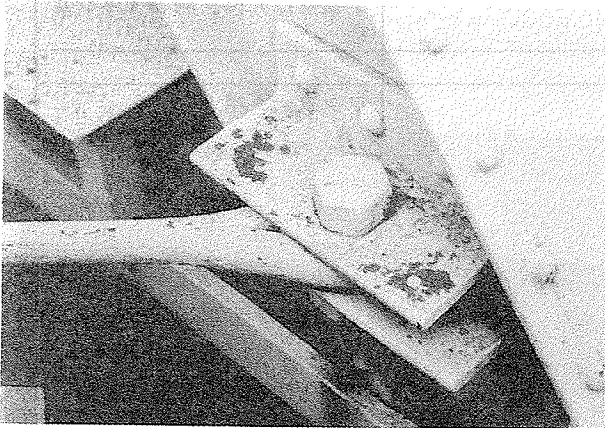
写真-11 下横構の取り付け部

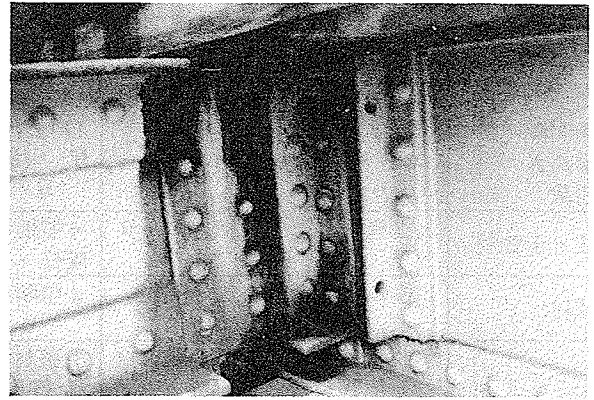
⑩について 余分な連結山形材の存在は角材の縦桁を錬鉄の縦桁に交換するときに、スタンダードゲージ4ft8 1/2in (1435mm) に合わせた位置に設置したためと推定される。

写真-10 横桁と縦桁取り付け部とのリベットの緩みおよび余分な連結山形材

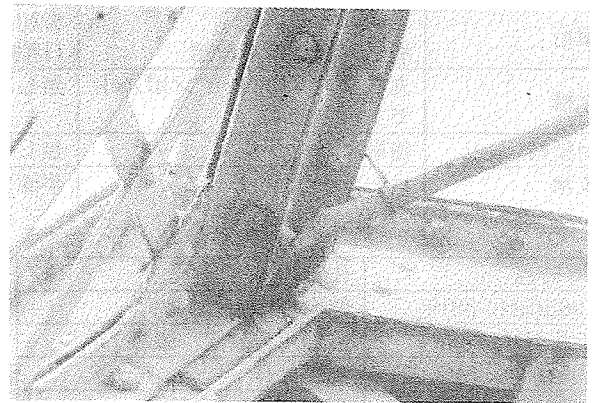
写真-12 上横構取り付け部とピンボルトのナット脱落

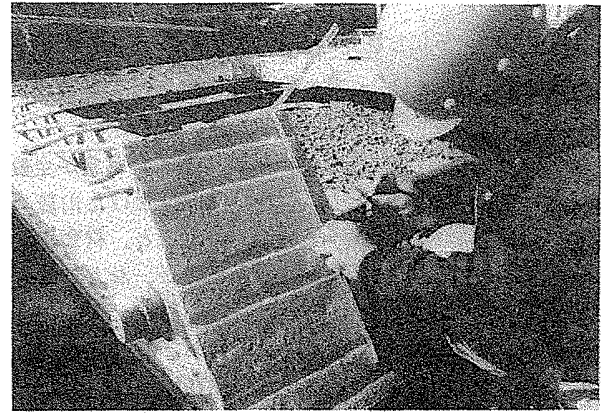
表-7 に図-4 の位置で測定した可動支承板の摩耗量を示す。本来 8 本あるべきローラーが下流側では 6 本に減少していた (写真-13)。無くなった 2 本の位置における摩耗量がほとんど見られないことから、相当初期に逸脱したものと考えられる。また摩耗は支承板側が多く、ベースプレートには中程度の腐食があるものの、支承板側ほどの大きな摩耗は見られなかった。そのローラ部分の摩耗量はバラツキが少なく、最大で 3.43、上、下流側支承板を合わせた平均摩耗量は 3.27 であった。このような大きな摩耗量は腐食も競合して生じた可能性がある。一旦、窪みが生じれば、可動支承としての機能は余り発揮できなかったものと考えられる。

写真-13 可動ローラー支承板の窪み

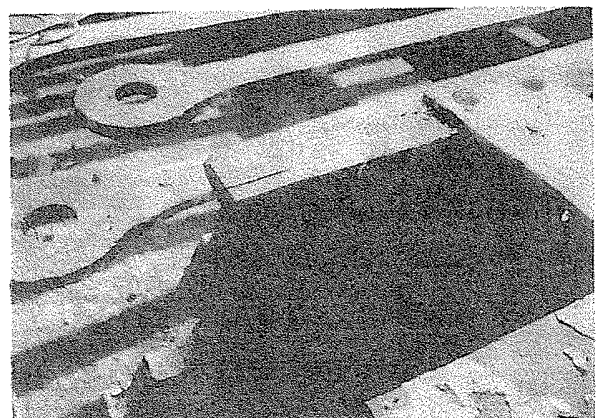
組立時に改めて変状箇所を調査した。その結果、写真-14 のように、上、下流側の格点 U1、U5 部において、左右 2 個の溝型材から成る上弦材と門構の面タッチ箇所割れ、または部分的な欠落が生じていた。割れは溝型材の上フランジ部および上フランジに近い腹板縁端を発生点として軸方向に進展している。欠落は溝型材の上フランジ縁端に生じている。本橋梁の上弦材と門構の接合は、簡易な接合板があるものの、基本的に両者の面タッチに期待し圧縮力のみによって作用力を伝達する構造になっている。割れおよび欠落の原因は上弦材と門構がピン連結された垂直材と斜材によって下方に引張られ、溝型材上フランジ相互に圧縮力が偏心して作用し、溝型材上部の内側 R 部下端に大きなせん断力が作用したためと考えられる。ピンの摩耗の進行に従って、増大すると考えられる。しかし、これらの割れおよび欠落は余り進展した様相がなく、機能への不都合は見られなかった。

写真-14 U1 部上弦材の溝型材フランジの割れ

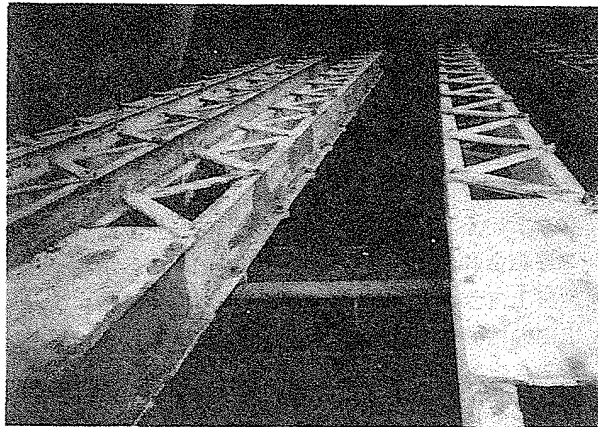
写真-15 腐食の程度

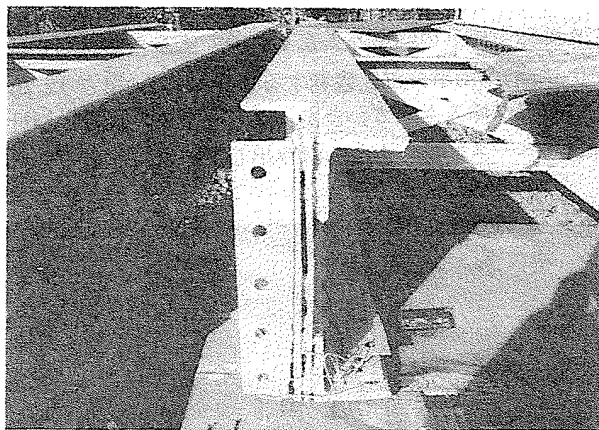
写真-16 縦桁端部腹板の膨み

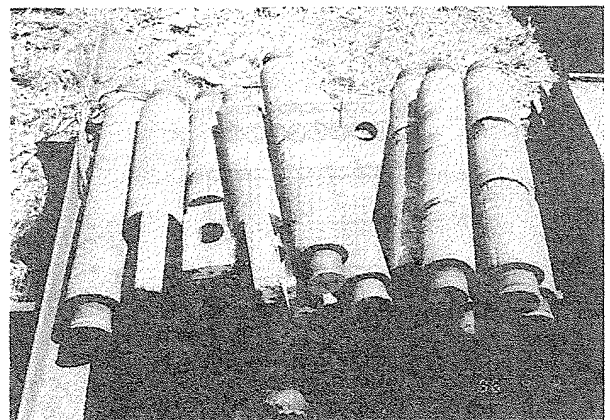
写真-17 ピンの摩耗状況

(株)東京鉄骨橋梁、取手工場の資材置き場に仮置きされていた全部材を平面上に広げ、必要部材の本数、組立位置等の確認を、部材ごとに添付されていた部材表に従って行なうとともに組立しやすい状態に再整備した。次にピン、アイバーは錆を落として油を塗り、摩耗量等を測定した。また、その他の部材は塗装を極力、鉄の地肌が出るように丁寧にケレンした後、変状および腐食の程度を目視で判断して記録した。特にピンについては、解体撤去時のピン抜き作業で、ピン部の頭を叩いて抜いたため、ねじ径に太りや割れが生じていた（写真-17）。またピン胴は長年の摩耗で「くびれ」が生じており、そのままでは復元作業に支障を来す状態であった。ねじ部の太りはグラインダーでローマスナット径まで擦り落とした。ピンのくびれはグラインダーでテーパ状にならして仕上げることにした。ローマスナット、ボルト、ナットの表面やねじ部の浮き錆はすべて除去した。
