## 黒部川における洪水発生時の霞堤の機能実績に関する研究\*

A Study on function results of open levees when flood happened in Kurobe River

寺村淳\*\*

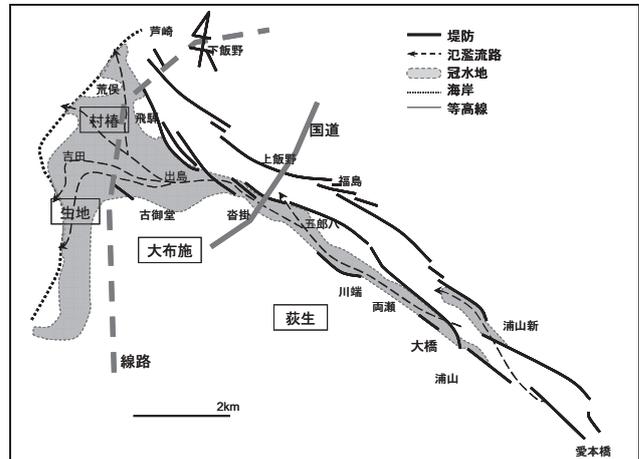
図-2 黒部川昭和9年7月水害時における氾濫流の流路と堤防<sup>34)</sup>

この洪水における氾濫流の流れを示したものが図-2である。この図を見ると、洪水は扇状地に出た直後、浦山新地先の右岸側の堤防を壊しつつ、下流側の堤防に当たり、河道へ押し戻されている。一方、対岸の左岸浦山地先でも破堤し、こちらは堤内側へ氾濫している。その後、氾濫流は堤内側に流入したところで控堤に当たり、河道と並行する形で扇状地上を流下し、川端地先で再度控堤に接触したあと河道側に戻り、五郎八下流で本川の堤防に接触している。このとき、氾濫流の一部は堤防の不連続な箇所から河道へ押し戻されている。また、それ以外の河道に戻りきらなかった氾濫流も、その下流の沓掛地先の不連続部で河道に戻る形となっている。しかし、同不連続部の下流側の堤防から再度洪水が溢れている。これより下流では、洪水は河道に対し横方向に広がり、冠水した地域を増やしている。

この昭和9年の水害は主として左岸側で起こった。右岸側でも堤防の欠損があるが、直下流堤内側の堤防にカバーされる形となり、欠損箇所から溢れた水はすぐに河道に押し戻されている。この右岸の欠損部は入川筋の始点である。入川とは氾濫のことである。北陸扇状地河川では洪水が発生した際に氾濫流が決まった流路を取ることが多く、その氾濫筋を入川筋といった。入川筋は扇状地上に網目状に発達し、用水路のもととなったものが多い。また、入川筋は旧河道であることが多い。氾濫流の流路がパターン化しているということは、その流路の始点は、洪水が溢れやすい場所といえる。そのため、この右岸山浦新地先は洪水の影響を受けやすい場所であった。この対岸で破堤したのが左岸側浦山地先であった。堤

黒部川における昭和9年の水害は、黒部川扇状地における、入川筋と控堤などの堤防の影響を大きく受けていることがわかる。しかし、上流部の氾濫は入川筋と控堤という限定された範囲を流下しているのに対し、下流部の氾濫は、控堤を越え氾濫域を広げた。これは表-2の被害状況一覧にも如実に現れている。村椿・生地といった下流の地域においては被害が多いのに対し、上流～中流地域で氾濫域であった荻生・大布施では被害が極端に少ない。総戸数に対する被害戸数の割合も村椿で8割近く、生地で7割近くと下流域で特に多い。また、大布施、荻生では流失・倒壊・半壊の被害は出ておらず、床上・床下浸水にとどまっている。流失・倒壊・半壊の被害は村椿で特に多く、生地ではやや少ない。逆に床上・床下浸水の総数は生地が最も多く、村椿のほうがやや少ない。特に床上浸水は生地では、被害戸数も総戸数に対する割合も大幅に多い。これらのことから、大布施や荻生では、氾濫流は家屋に被害を与えるような場所を流下せず、村椿・生地といった最下流部では家屋に被害を与える場所まで氾濫流が到達したことがわかる。また、最下流部の村椿と生地を比較すると、村椿では流失・倒壊・半壊といった家屋が損壊する被害が多いことに対して、生地では床上浸水が特に多い。これは、村椿は氾濫流の流下による被害が多いため、家屋が多く壊れ、生地では氾濫流が溜まったため、家屋が壊れることは少なかったが、床上浸水の被害が多く出たといえる。

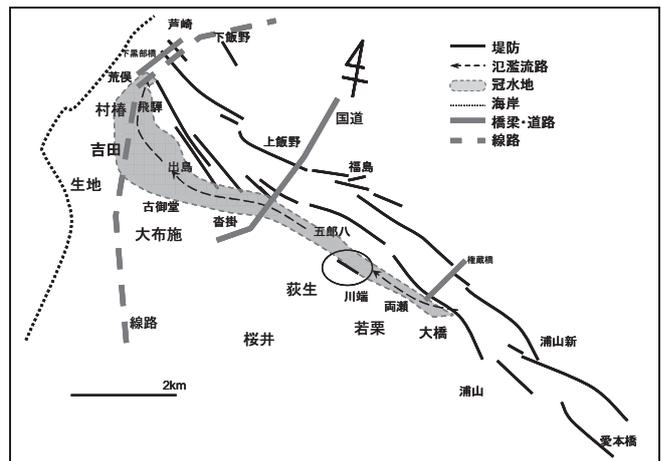
図-4 昭和27年水害時における氾濫流の流路と堤防<sup>47)</sup>

昭和27年6月30日から7月1日にかけて起こった黒部川の洪水は最大流量が4,869m<sup>3</sup>/s(推定)に達した<sup>44)</sup>。図-4のように、左岸東山村大橋地先、上流約100mの地点から約600mに渡り破堤した<sup>45)</sup>。

この洪水における破堤箇所は昭和9年同様左岸側で、昭和9年に比べ、やや下流で起こった。図-4をみると、この洪水氾濫も昭和9年と同じ流路を流下し、本川の方へ流れているが、昭和9年と異なり開口部から河道へ還元されず、下流へ流下してしまっている。逆に飯沢付近より下流の最下流部は氾濫流の流れが大きく異なり、線路下流付近で大きく方向転換し、黒部川本川に収束している。

昭和27年の洪水においては昭和9年に洪水を河道に還元する役割を果たした出島地先の堤防の不連続部からうまく排水されなかった。この原因として、氾濫流の主流

が出島地先の霞堤の堤内側を通過してしまったことがあげられる。

なぜ、ほぼ同じ箇所破堤氾濫し、流下経路も同様であったにもかかわらず、氾濫流の主流の位置がずれてしまったのか、それには様々な理由があると考えられる。第一に霞堤の形状変化が挙げられる。また、この霞堤の直上流にある国道及び橋梁の影響が考えられる。もう一点、この入川筋で重要な役割を果たしていたと考えられるのが図-4の○の控堤で、昭和9年の際は、この堤防に当たった氾濫流が向きを変え、黒部川本川側に流路を変えている。一方の昭和27年の洪水の際は氾濫流が堤防に接触してはいるものの特に流路が変わることなく氾濫流が流下している。よって、この控堤に形状の変化、周辺地形の変化などが起こり、従来の機能を果たせ

図-4の○の控堤は「念仏カケヤ」と呼ばれ、洪水時に念仏を唱え無事を祈ったことが名前の由来とされている<sup>56)</sup>。つまり、この控堤は祈りに来なければならないほど、治水的に重要な堤防であったことがわかる。念仏カケヤは合用水に添う形であった微高地であったとされており、圃場整備によって解消されている<sup>57)</sup>。合用水は文政11(1828)年の「七月十日水」と呼ばれる洪水の際にできた入川筋を元につくられたといわれる用水路で図-3の昭和9年の氾濫と重なる旧河道付近を流れていた<sup>58)</sup>。合用水は昭和9年の水害の際、大きな被害が発生し、上流の荻若用水とともに復旧工事がなされている。この復旧工事の時期や内容は具体的ではないが、図-5～図-7を見ると昭和9年から昭和28年までに水路の形状が変化している。これは昭和9年の水害の復旧によるものと推測される。また、「若栗村史」によると、この復旧工事は昭和9年から15年にかけて行われた。この工事は原形復旧ではなく抜本的な改修工事で、荻若用水と合用水を一本化したとされている<sup>59)</sup>。この水路は図-7の昭和30年の地形図において、さらに表記に変化が見られ、昭和27年の水害以降も改修が行なわれた。昭和9年の水害を受けた地域は、昭和27年までに耕地整理を行なっていることが多い。下流の村椿は水害復興指定村として昭和11年までに、出島近くの古御堂でも昭和18年までに耕地整理が実施されている<sup>60)</sup>。昭和27年の洪水に直接的に関係すると思われる出島や荻生、川端などの地区の耕地整理の記録は具体的な資料を見つけれなかったが、周辺の地域で耕地整理が行なわれていたことから、これらの地域でも耕地整理が行なわれた可能性は高い。

この様なことから、昭和27年の洪水時、大橋地先出氾濫した洪水は、出島地先の堤防の新設の影響や、合用水の改修、川端一出島にかけての地域の耕地整理などの影響を受け、下流出島地先の不連続部でうまく排水できず、そのまま堤内側を流下したと考えられ、さらに下流に氾濫域を広げた。

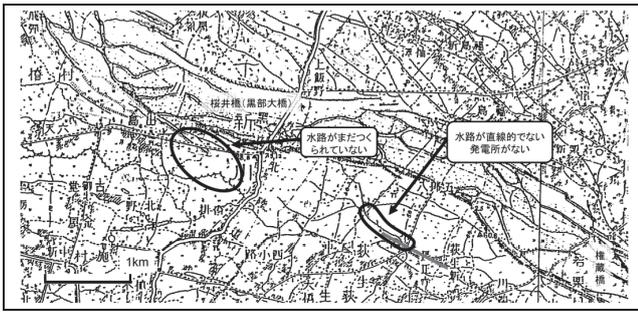
図-5 昭和9(1934)年黒部川左岸地形図<sup>49)50)</sup>

橋梁及び国道の付け替えについては、表-3 から見ると昭和9年と昭和27年の洪水に関係すると思われる橋梁の架け替えは昭和15(1940)年の黒部大橋の大改修と昭和12(1937)年の権蔵橋の再建がある。黒部大橋は図-5の昭和9年の地形図と図-6の昭和28年の地形図を比較しても、橋や道路の位置に変化がないため氾濫流の流下に影響を及ぼしたとは考えられない。一方の権蔵橋では、昭和9年の地形図と昭和28年の地形図では付け替えが行われたことが見て取れるが、昭和12年の再建以外にも昭和27年の洪水の際に被害に遭い、その修復も行われているため、どちらによって変更されたかは明確でない。また、黒部大橋が現在の位置に設置されるのは昭和27年の洪水以降であったことが図-6、図-7 から判断できる。

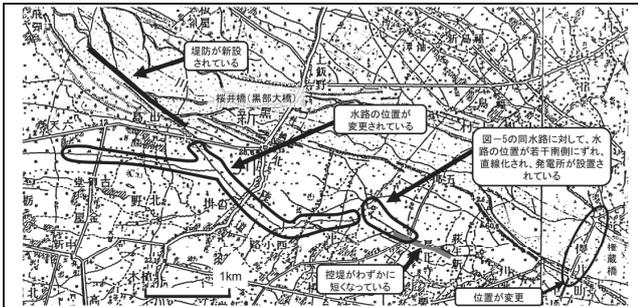
図-6 昭和28(1953)年黒部川左岸地形図<sup>51)52)</sup>

これらの可能性について検証すると、まず、霞堤については、昭和12(1937)年から出島地先で新堤防が着工されている。この堤防は全長が880mで従来の堤防よりも堤外側に設置された<sup>55)</sup>。これは図-6を見てもわかる。この新設された堤防が、出島地先の霞堤による氾濫流の排水に影響を及ぼした可能性がある。
