## (9) 加速度センサを用いた道路照明柱に対する風振動による疲労損傷度評価に関する検討

本研究は、腐食した道路照明柱の風振動による疲労損傷度に着目し、実際に腐食した道路照明柱による疲労試験を行い、疲労強度等級の明確化を行う。腐食進行により道路照明柱の疲労強度が著しく低下し、強風地域以外でも疲労損傷による倒壊リスクが高まることを検証する。疲労損傷度を算出するために必要なセンシングデータを効率的に収集・解析するセンサ機器およびプログラムの開発を行う。

**Key Words:** acceleration sensor, light pole, corrosion, fatigue damage

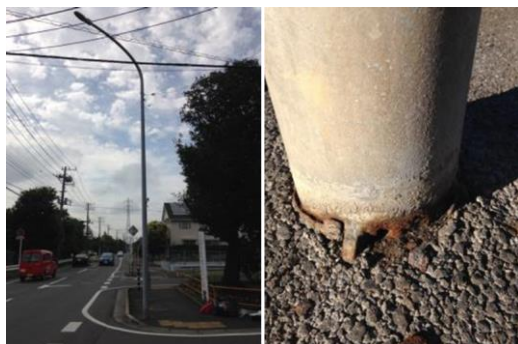
図-4 対象道路照明柱

ある。そこで、千葉市内の道路照明柱から、支柱形式が逆 L 型、損傷種類が柱脚部腐食、という条件に合致する道路照明柱を選定（図-4 参照）し、供試体として入手している。健全供試体については、鋼管メーカーから調達している。

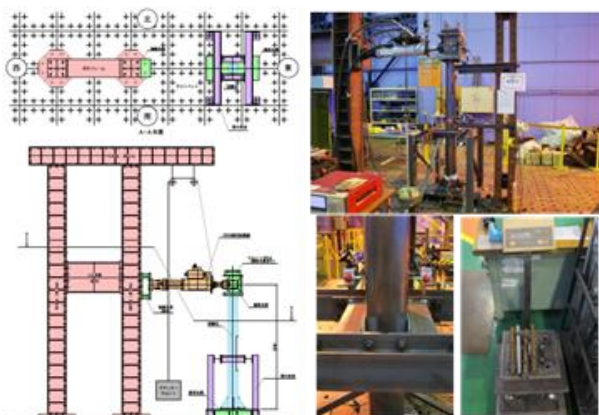
図-5 疲労試験

(a) 疲労試験装置 (b) 疲労試験状況

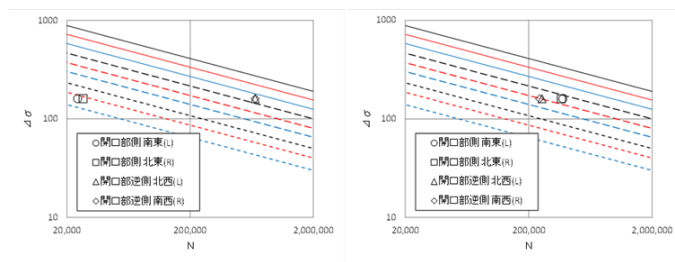
図-6 疲労強度

疲労試験による疲労き裂進展状況から疲労等級を推定するにあたり、文献<sup>9)</sup>を参考に片側き裂長さが鋼管径の 1/4 に達した時点を破壊と定義する。供試体の鋼管径は 165 mm であることから、片側き裂長さが 41 mm に達した時点で供試体が破壊したものとする。この定義による疲労強度および JSSC の疲労設計曲線<sup>9)</sup>は図-6 のとおりである。

疲労試験結果から、腐食供試体は H 等級、健全供試体は E 等級と見なす。
