## (38) 道路照明柱に対する加速度センサを用いたスクリーニング方法の検討

本研究は、道路照明柱を対象とした加速度センサを用いて異常振動を検知するスクリーニング方法を検討する。道路照明柱の 1 次振動成分に着目し、この成分が卓越する加振方法の検討および加速度センサの選定を行う。道路照明柱の振動計測により算出したスペクトル形状の相対比較を行い、スペクトル形状の乱れを検出する。最後に、道路照明柱のスペクトル形状乱れと損傷の関連性について検証する。

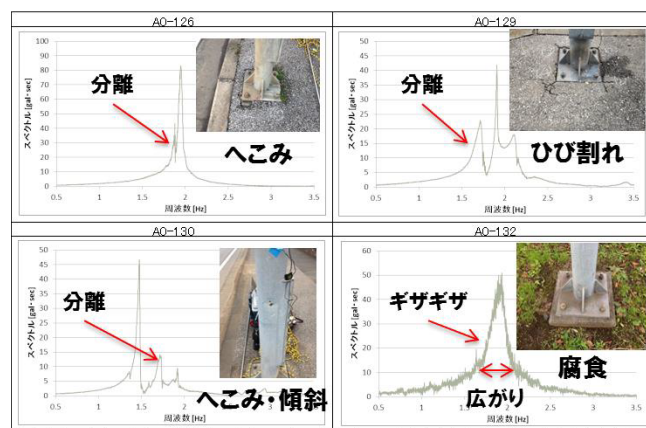
図-5 フーリエスペクトル形状乱れの特徴 (4/11 本)

一方、図-5 に示す 11 本中 4 本についてはフーリエスペクトル形状に乱れが生じたことから、4 本について二次調査を行った結果、図-5 に示すような、へこみ、基礎部のひび割れ（沈下）、腐食等何らかの損傷が生じていることを確認した。フーリエスペクトル乱れの特徴として、図-5 に示すように、へこみ・傾斜がある場合はフーリエスペクトルが分離する傾向にあり、腐食している場合はフーリエスペクトルが広がる傾向にあることを確認した。

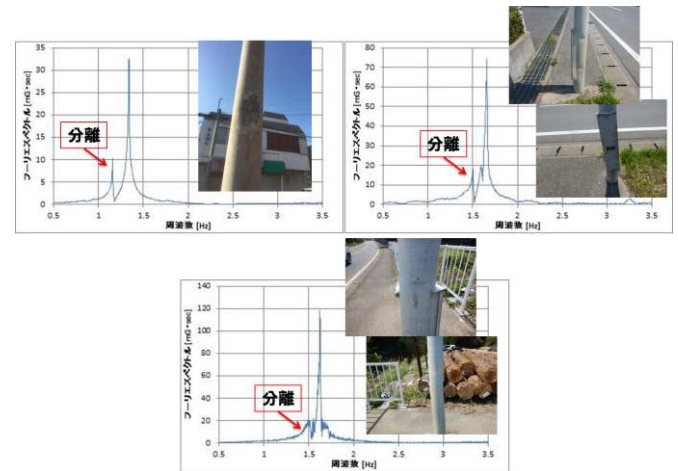
(a) フーリエスペクトル形状の分離とへこみ・傾斜

フーリエスペクトルに乱れが生じた道路照明柱に対して、基礎検討時と同様に何らかの損傷が発生しているか二次調査を行った。その結果、A市で4本中1本、B市で22本中8本について損傷を確認し、フーリエスペクトル乱れの傾向も基礎検討時と同様の傾向であることを確認した（図-7 参照）。今回の実証実験では、フーリエスペクトル乱れが生じた道路照明柱のうち、26本中17本については目視レベルでの損傷が確認できなかったため、引き続き道路照明柱内部および路面境界下部の腐食の有無等を追加調査し、フーリエスペクトル乱れの原因を特定する予定である。
