## (35) 自律飛行ドローンを用いた覆工コンクリートの初期ひび割れ点検の省力化について

建設業の労働者不足に対して、国土交通省は ICT 等を活用して建設現場の生産性向上を図る「i-Construction」を提唱し、革新的な技術の現場導入を推進している。本研究では、従来の高所作業車を用いた覆工コンクリート初期ひび割れ目視点検に代わる技術として、自律飛行ドローンによる自動撮影技術と、SfM(Structure from Motion)に着目し、山岳トンネル工事に適用した。また、撮影写真の整理に AI を適用するとともに維持管理に利用可能な CIM(Construction Information Modeling)技術と連携することにより、施工段階だけでなく維持管理段階まで、一連の業務を対象に省力化の効果を示した。

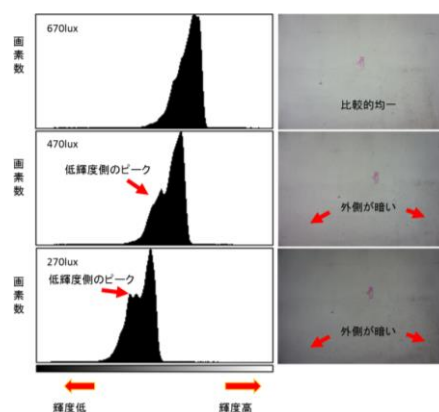
図-2 輝度の度数分布と写真の明るさのむらの関係

写真撮影するために必要な照明について検証をした。撮影照明を 270lux, 470 lux および 670lux の輝度について撮影実験をした。照明の輝度の度数分布と、撮影写真を対比した結果を図-2 に示す

照度 670lux の場合、比較的均一な輝度分布となり、写真も全体的に明るい。しかし 470lux と 270lux は、ドローンの照明が当たる写真の中心部は明るいものの、外側が暗くなっており、写真の明るさにムラが生じている。この結果から、670lux 程度の明るさを確保する必要があることがわかった。

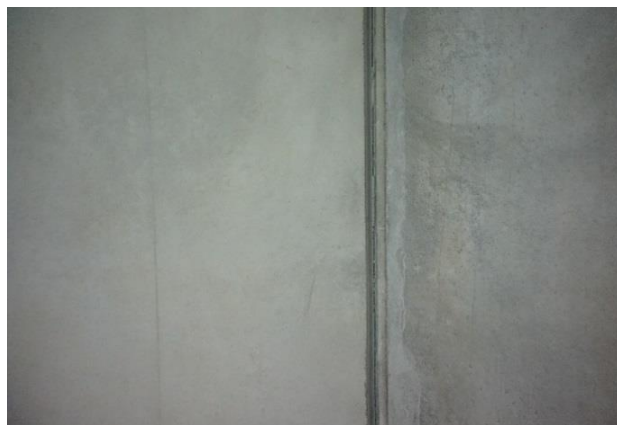
写真-2 自律飛行ドローン撮影結果

現場における、自動撮影状況を写真-1 に示す。撮影時、ドローンの照明に追加して移動式照明機(400w×4 灯×4 台)を設置した。なお撮影範囲はトンネル延長方向に 10～12m 区間とした。撮影結果の一例を写真-2 に示す。全体的に十分な明度、かつ明度のむらのない良好な画像が得られた。撮影時の輝度について 670lux 程度は確保されていた。

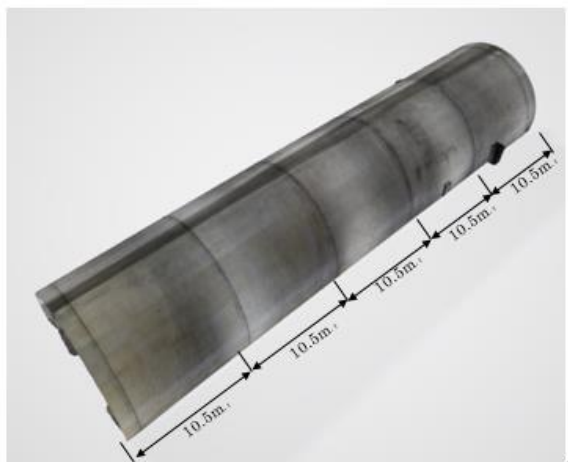
図-4 全点検範囲の3Dモデル(L=52.5m)

今回の点検範囲 (L=52.5m) で取得した画像から SfM 処理によって作成した 3D モデルを図-4 に示す。3D モデルにクラックがある箇所の画像を抽出できるものの、今回の運用ではひび割れは検出されなかったため画像はない。実験時の目視点検でも有害クラックは確認できなかった。また 3D モデルは従来のクラック調書に記載される展開図の代替とするとともに、CIM データとしても活用した。点検写真データを SfM 処理し、作成した 3D 点群モデルを図-5 に示す。

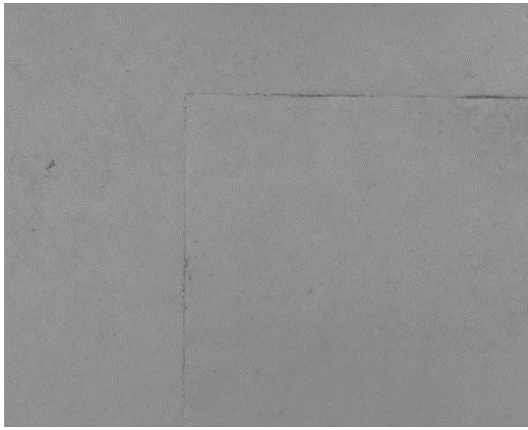
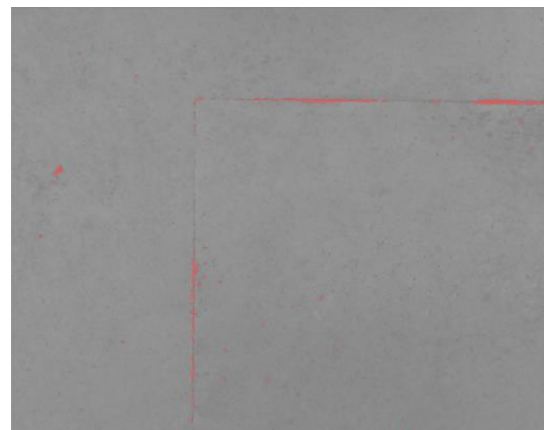
図-6 元の点検写真

図-7 診断結果

元の点検写真を図-6 に示し、診断結果を図-7 に示す。図-7 にある赤色の線が AI 診断のひび割れと検出した結果である。今回のトンネル点検区間(52.5m)に対して、約 4,000 枚の撮影写真から、ひび割れが存在する可能性のある写真を自動抽出することで、写真の選別の手間は省略でき、生産性の向上に加えて、診断結果の客観性の確保にも有効と考えられる。
