(38) 無人航空機と画像解析技術を用いた 鉄桁橋の評価方法の考察

Win Mar SOE¹・下川 光治²

Key Words: Bridge Inspection, Unmanned Aerial Vehicle, Structure from Motion(SfM), Cracks, Girder

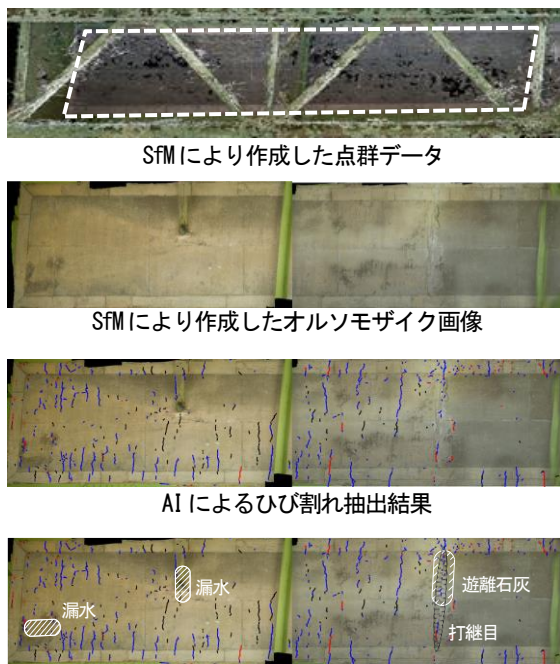
ひび割れとその他損傷の抽出結果
図-6 コンクリート床版の点検結果

次に、SfM ソフトウェアを使用して撮影した画像から各床版の点群データと3次元モデルを作成した³⁾。さらに、3次元モデル上で床版の四隅の座標を取得し、投影変換することによりオルソモザイク画像を作成した。作成したオルソモザイク画像から「ひびみっけ」を使用してひび割れを自動抽出した。その他の損傷は画像上で目視判読した。その結果、全体的に一方向のひび割れが生じている状態であり、主に0.2mm以下のひび割れが存在していた。排水管の一部には漏水が生じており、打継目の一部に遊離石灰が生じていた(図-6)。

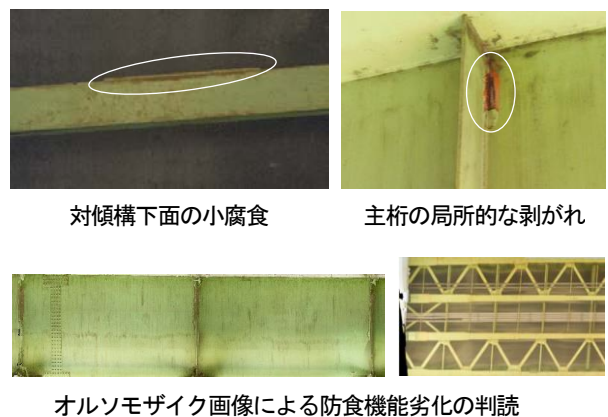
図-9 鋼桁の点検結果

点検方法としては、近景撮影動画から損傷箇所を目視判読した。その結果、局所的な剥がれや点錆、小さい腐食が生じていることを確認した。また、全体のオルソモザイク画像から、広範囲において全鋼部材の外層の防食塗膜が変色していることを確認した(図-9)²⁾。
