## (46) UAV 写真を用いた 不法投棄物の把握

井関 禎之<sup>1</sup>・船田 征<sup>2</sup>

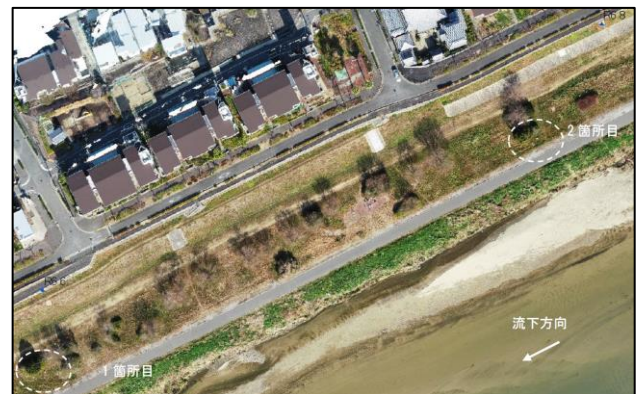
図-5 検証物設置箇所

大和川R6.6kp付近～R6.8kp付近の高水敷において、目視死角部に設置した不法投棄物に見立てた検証物（段ボール、ゴミ袋）2箇所に対して、空撮した地上解像度3cmのUAV写真を用いて把握できるか確認した。検証物設置箇所及び目視死角部に設置した検証物のUAV写真による確認結果を以下に示す。

1箇所目 UAV写真：検証物であると認識	1箇所目 現地目視：堤防上から

2箇所目 UAV写真：検証物であると認識	2箇所目 現地目視：堤防上から

目視死角部に設置した不法投棄物に見立てた全ての検証物について、地上解像度 3cm の UAV 写真により認識できた。河川巡視の目視死角部にある不法投棄物を把握できる可能性が高いと考えられる。

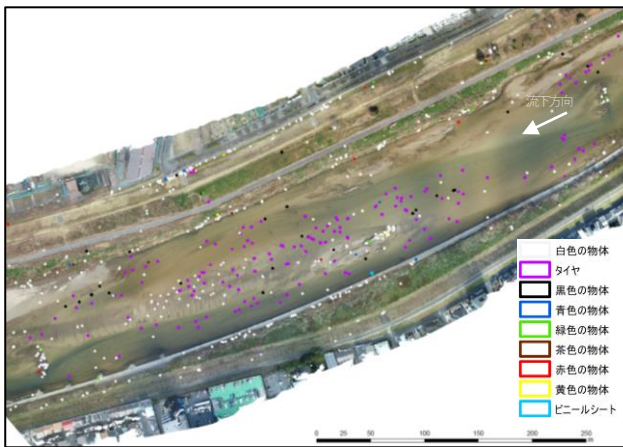
図-6 UAV 写真の目視判読による不法投棄物の分布状況：B4

全ブロックにおいて、白色の物体（ビニール袋等のプラスチックごみ）が多く抽出された。水際や高水敷の叢、低水路で水面より高い箇所への分布が多かった。洪水等によって上流から流下し引っかかり留まったと考えられる。

また、ブロック 4 のみタイヤが突出して多く抽出された。ほぼ水中に分布し、水深が浅いところに集中していた。ブロック 4 は、他のブロックよりも川幅が広く水深が浅いため流速が遅い。そのため、洪水等によって上流から流下しこの区間に多く留まったと考えられる。
