## トンネル覆工のひび割れ調査とその発生原因の推定

### INVESTIGATION OF CRACKS ON THE TUNNEL LINING AND PRESUMPTION OF THE CAUSES OF CRACK

岩崎好規\*・橋本 正\*・今西 肇\*・山内淑人\*

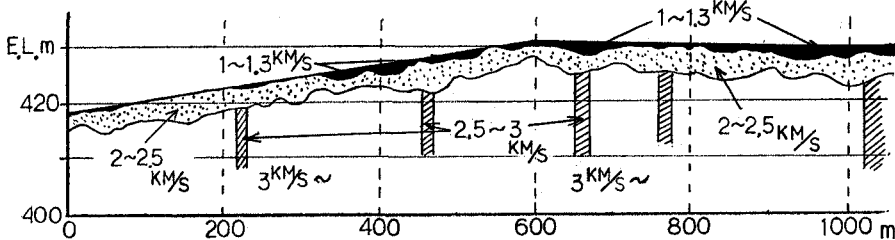
図-7 弾性波探査結果

図-7に弾性波探査結果を示す。道路面直下部に縦波（P波）速度（ $V_p$ ）=1~1.3 km/sの低速度層があり、その下に厚さ5m程度の2~2.5 km/sの速度層が分布している。この下位には3 km/s以上の速度層がひろがっているが、一部に3 km/s以下の部分が存在している。

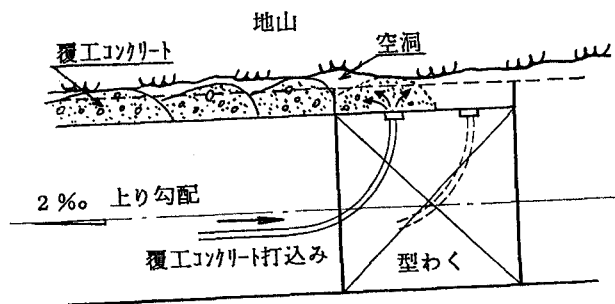
図-11 覆工天端のコンクリート打設状況

以上のことより斜方向亀裂の発生原因として考えられるのは、トンネル施工時の状況である。このトンネルは、0～550mまでは2‰の上り勾配、550mからは0.4‰の下り勾配となっており、掘削は左右両坑口から実施された。このため覆工コンクリート打設時に図-11に示すように勾配にそってコンクリートが流れ覆工の厚みに差が生じ、その後の乾燥収縮、水圧変動、崩土、落石等により図-12に示すような斜方向亀裂が生じたものと推定される。

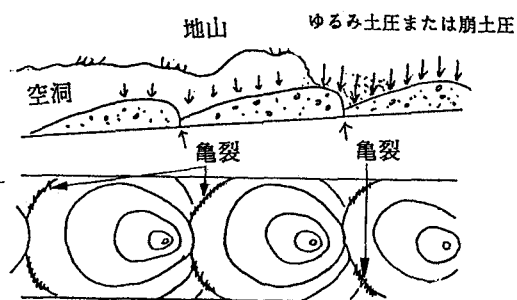
図-12 斜方向亀裂の発生原因

- ①トンネル中央部付近を境として亀裂方向が逆になっている。
- ②亀裂ピッチに5～7mで規則性がある。
- ③すべての亀裂がトンネルアーチ部に集中している。
