採炭跡を挟在する老朽化トンネル直下での 交差トンネルの施工

TUNNEL CONSTRUCTION DIRECTLY UNDER AN EXISTING DECREPIT TUNNEL IN A FORMER COAL-MINING AREA

The areas around the Kamisunagawa tunnel were dotted with many cavities from old coal mines. Furthermore, as this tunnel was planned to pass 6m beneath a very decrepit existing tunnel, there was a fear that the two would interfere with each other.

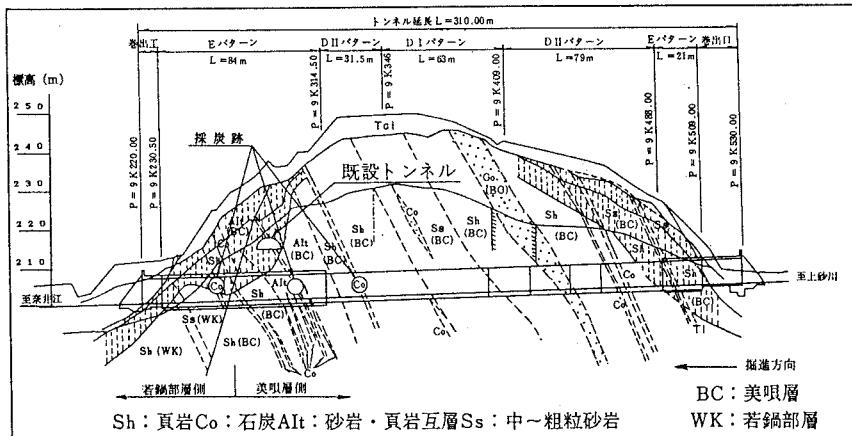
図-3 地質縦断図

本トンネル区間の地質は、古第三紀の石狩層群を基盤岩とし、表層部はこれらを覆って第四紀の現河床堆積物、崖錐堆積物が分布している。石狩層群は、美唄層と若鍋部層に分類され、それらの境は断層になっている。施工位置は、断層を境に起点側約40mが若鍋部層で残り 238.5mが美唄層である。

若鍋層は頁岩を主体とし少量の砂岩を伴う。頁岩は一般に風化が著しく赤褐色から黄土色に変色しており、非常に脆弱である。美唄層は空知地区における最も有力な挿炭層で、石炭・砂岩・頁岩・砂質頁岩の互層を主体とし、下位の若鍋層から整合漸移する。

地形的には、褶曲や断層によって複雑に転位した、標高200m～260mの山岳地帯である。両坑口は、節理の発達した強風化帶となっている。地質縦断図を図-3に示す。

地質縦断図（図-3）を見て分かるように、掘削部は流れ目になっており、切羽から良質部が現れてきても天端部にはまだ細粒石炭部が残っているため、事前に崩落防止措置として実施した。

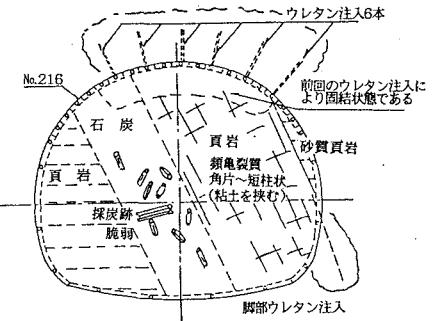
図-7 切羽観察図 (SP=9K298.2)

実施工において脆弱層は、当初予想されていたSP=9K304付近において切羽面左脚部より出現した。この層は一部粘土を挟む頻亀裂状態で、亀裂が大きく、抜け落ちる状況であったため、直ちに岩盤固結工法を実施した。この脆弱層の中間付近で出現した石炭層は、水平ボーリングでは判明しなかったが、粉炭状の石炭が詰まっている状態で、木片、レールも確認されたことから、採炭跡であることが分かった。したがって、約10m間の脆弱層はこの採炭跡に起因するものと思われる。

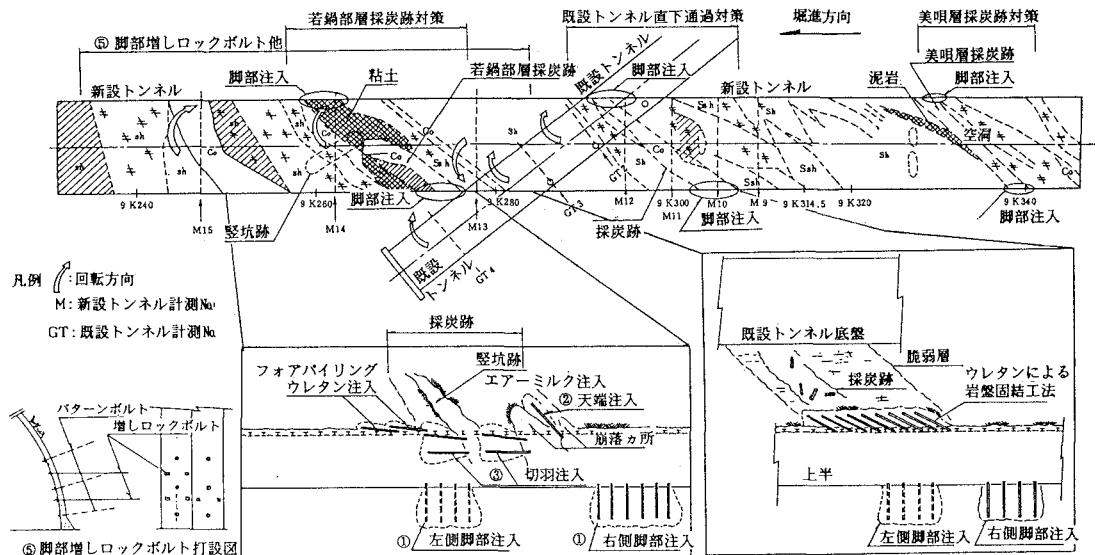
図-8 既設トンネル直下対策・若鍋部層探炭跡対策図

若鍋部層の石炭層まで到達した時点において現況確認を行った結果、当トンネル最大の採炭跡であることが判明した。掘削進行に伴い、図-8のように既設トンネル・新設トンネルが採炭跡方向へ引きずられるようにねじれ沈下を始めた。この原因である新設トンネルの沈下に対し、以下の対策を順次行った。

①脚部注入：支保工の沈下防止・下半土平の自立。

採炭跡の掘削を進めていく過程で、脚部沈下が生じた。また同時に既設トンネルが、採炭跡の方向に回転するような変位が認められたため、事前に設定した管理基準と照らし合わせて脚部注入を実施した。

②天端注入：細粒石炭の崩落防止。

通常のフォアバイリングを行っているにもかかわらず、細粒石炭の崩落が生じたため、その範囲をさぐり穿孔により確認し、限定した範囲で実施した。

③鏡注入：上半切羽の自立。

天端注入を実施した次の間において、切羽と天端が崩落した。この崩落は主に切羽の安定性に起因していると判断し、良質岩盤を確認するまで注入を実施した。

④PUIF工法：天端崩落の防止。

⑤脚部増しワッカボルト：支保工の沈下防止。

ウレタン注入を主な補助工法として採炭跡を通過したが、そのヶ所ではねじれ沈下が続き、収束する傾向が見られなかった。既設トンネルの一部の測点では、前述した管理値を越え始め、新設トンネルでは管理レベルⅡを越える可能性が生じたため実施した。

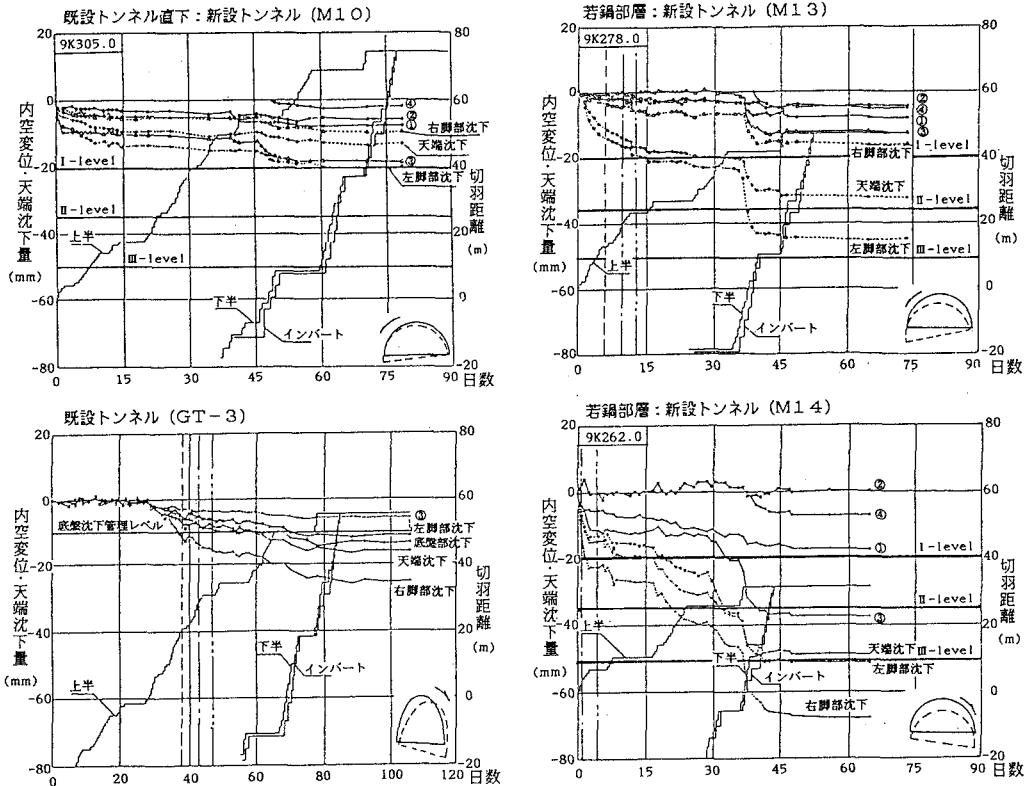
図-9 内空変位経時変化図

美唄層採炭跡、既設トンネル直下部については、支保工の沈下抑止に効果が現れ(M-10)、また脆弱部であるにもかかわらず下半土平掘削時も良好に施工ができ効果的であった。若鍋部層採炭跡では、脚部注入だけでは変位が収まらず、脚部増しワッカボルト、早期閉合との併用により対応している。閉合による速やかな収束は、早期に鏡注入・天端注入等も併用した地山改良を行った結果とも言えよう(M-13・M-14)。

脆弱層での岩盤固結による対策は、事前計画に基づき早期に判断して実施したため、新設トンネルの変位も比較的小さく(M-11:M-10程度)、既設トンネルへの影響もほとんどなく、効果があったと言えよう。

一方、既設トンネル直下を過ぎた若鍋部層側では採炭跡の影響が広範囲であり、部分的には天端、切羽の崩壊を起こし、また脚部の脆弱区間の範囲が広いこともある、トンネル変位が管理レベルⅡ～Ⅲを越えることとなった(M-13・M-14)。このため既設トンネルはこの採炭跡に引きずり込まれるような形で変位し、予想より大きな値となった(GT-2・GT-3)。結果的には切羽注入なども積極的に行ったことで大きな問題を生ずることもなく施工できたが、この採炭跡が手前の美唄層側よりも広範囲で、かつ脆弱な地質であることが判明した段階で、トンネル直下の脆弱層と同じ岩盤固結工法に踏み切れば、より小さな変位で納めることも可能であったと思われる。

既設トンネル内の変位を見ると、管理レベルを越えた項目があり(GT-2・GT-3・GT-4)、トンネルの挙動としては、弱層部へ引きずられる形でねじれを起こしている(M-13・M-14)。また変位は、トンネル進行に関係なく長期に渡って続いていることから、採掘跡の地山は粘性的と考えられる。

したがって、ストラットの施工により既設トンネルを閉合したことは、新設トンネル掘削の影響による様々な応力に対して既設トンネルの挙動を最小限にし、周辺地山の挙動も拘束したと考えられ、新設・既設トンネルに対して有効な対策であったと考えられる。
