# 光ファイバーセンサーによるトンネルの 補強工事における情報化施工

## CONSTRUCTION BY INFORMATION RETRIEVAL SYSTEM USING OPTICAL FIBER SENSORS IN STRUCTURAL IMPROVEMENT WORKS OF TUNNEL

岡本雅夫<sup>1)</sup>・渡辺吉清<sup>2)</sup>・門万寿男<sup>3)</sup>・田中常義<sup>4)</sup>・佐藤拓哉<sup>5)</sup>

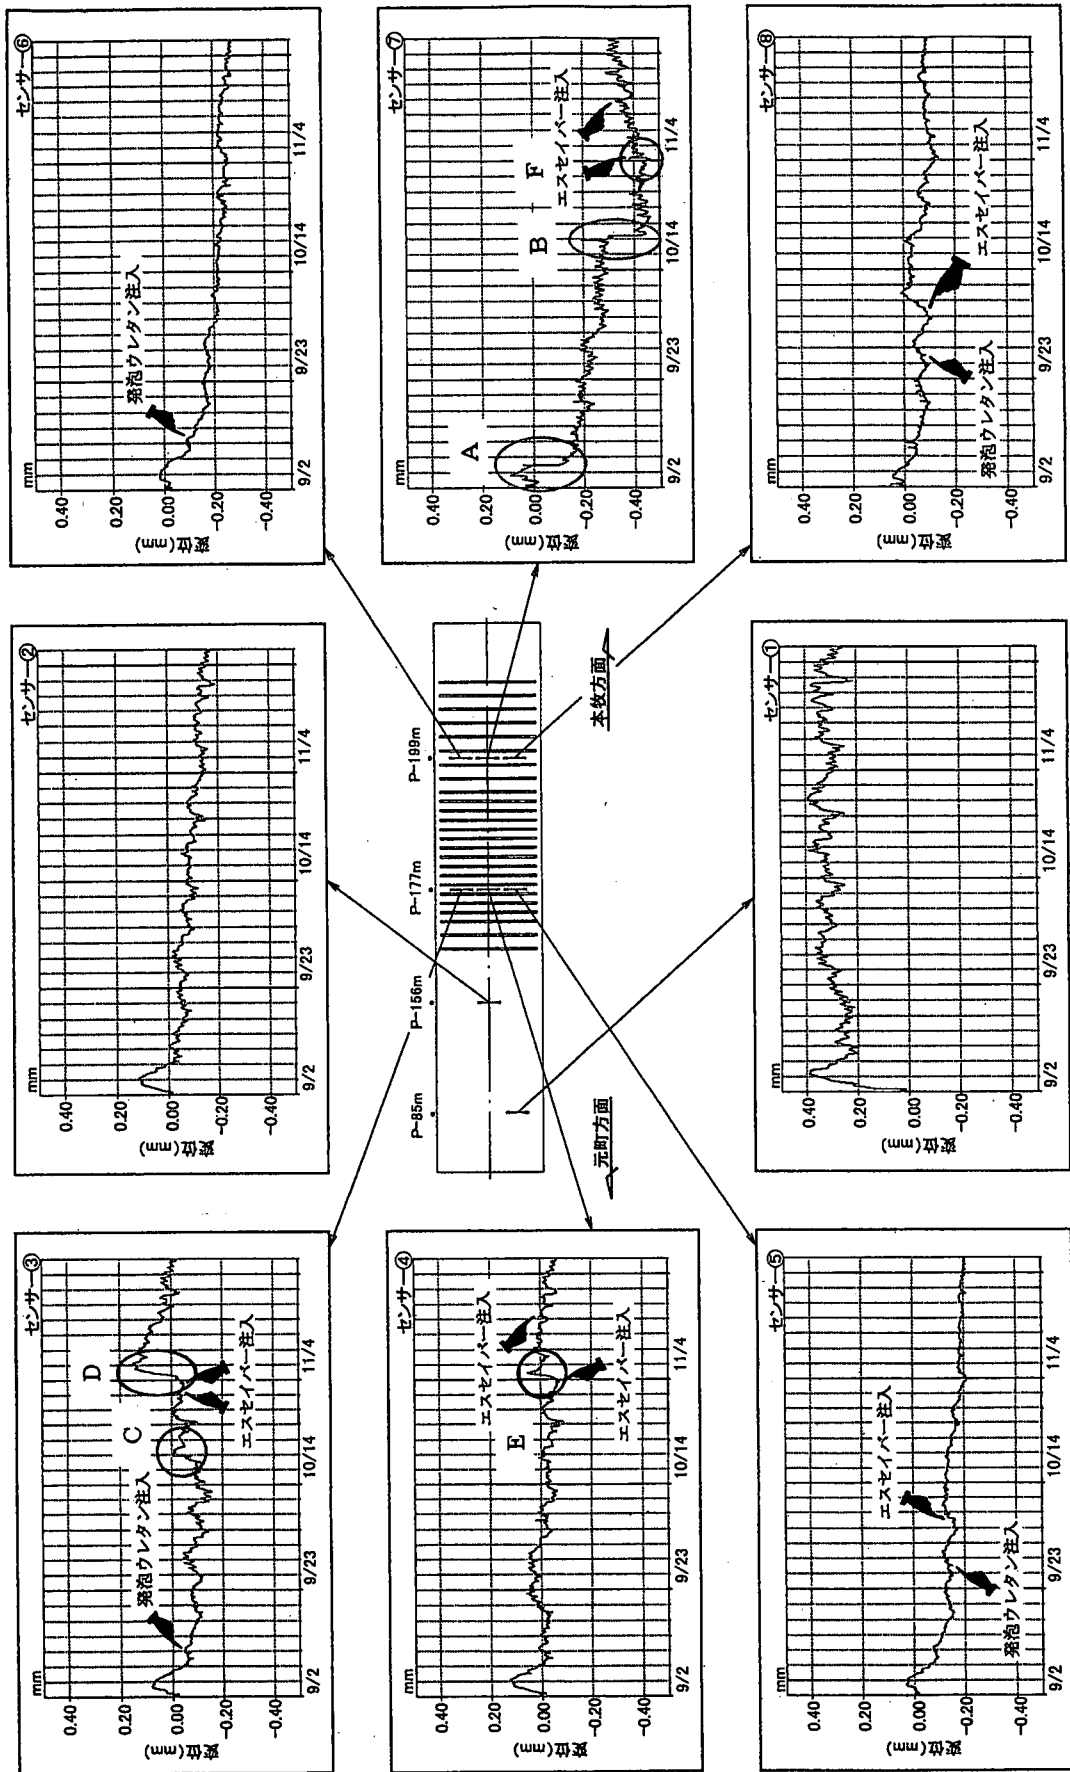
図一4 補強工事期間中の計測結果

D計測断面のセンサー⑦において、10月4日と6日に0.1～0.15 mm程度の、10月20日には0.1 mm程度の不連続的な動きがあった（図－4のA及びB）。また、C計測断面のセンサー③において、10月19日に0.07 mm程度の動きがあった（図－4のC）。この時期は覆工コンクリートに変形を与えるような作業は行われておらず、この動きは温度変動に伴うひび割れ部の急激な挙動（ひび割れ部の滑り等）によるものと判断される。また、定量的にも大きな値ではないので、工事安全上特に問題となる動きではないと判断し、工事を継続した。

薬液注入の際、覆工背面に変圧が作用するため、覆工コンクリートに変状が生じることが懸念された。したがって、薬液注入時には現場事務所において挙動を監視しながら注入した。9月に発砲ウレタンを注入したが、図－4から明らかなように、注入時の動きは温度変動に伴う動きに対して十分小さいものであり、覆工背面には当初懸念されたほど大きな偏圧が作用しなかったものと推定される。

10月及び11月にエスセイバーを注入したが、図－4から分かるように、全体としては大きな動きは認められなかった。ただし、C計測断面のセンサー③とセンサー④において、11月3日～4日にかけて0.13～0.2 mm程度の急激な動きがあった（図－4のD及びE）。また、D計測断面のセンサー⑦において、11月4日に0.08 mm程度の動きがあった（図－4のF）。この動きは、当該センサー付近に集中的にエスセイバーを注入した時間帯と一致しており、その影響によるものと考えられる。しかし、計測値は最大でも0.2 mm程度と、上述の温度の影響と思われる不連続な動きと同等のものであり、覆工の安全性の面からは直ちに問題になるものではないと判断して工事を継続した。このことから、覆工背面に作用した偏圧は、当初予想されたものほど高くなかったものと推定される。

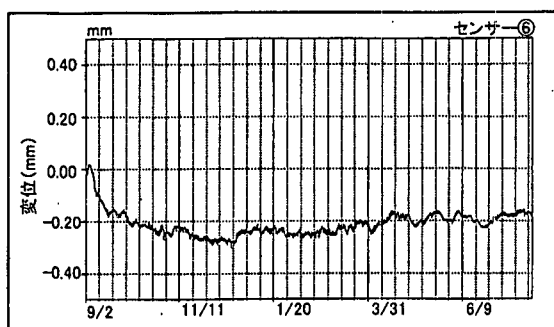
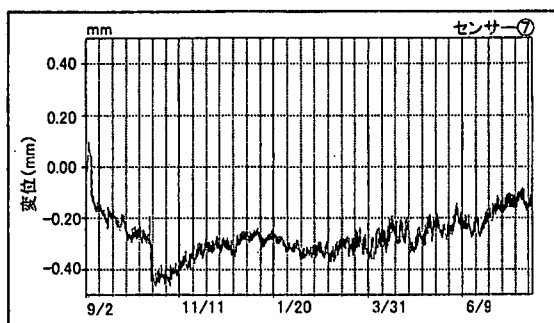
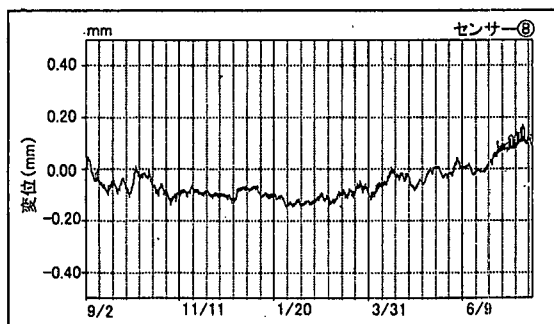
図-5 補強効果確認のための計測結果

平成12年11月下旬に補強工事が終了したが、その後も計測を継続し、補強効果の確認を行った。その結果を、D計測断面について図－5に示す。

C計測断面（センサー③～⑤）及びD計測断面（センサー⑥～⑧）の結果から次のことが明らかであり、覆工コンクリートと地山が一体化された状態になっていると判断できる。

- ① 補強工事終了後、相対的に動きが小さくなった。
- ② 工事期間中にいくつかのセンサーで見られた不連続的あるいは急激な動きが、工事終了後は見られなくなった。
- ③ 一つの計測断面に設置された3本のセンサーの動きが均一化された。

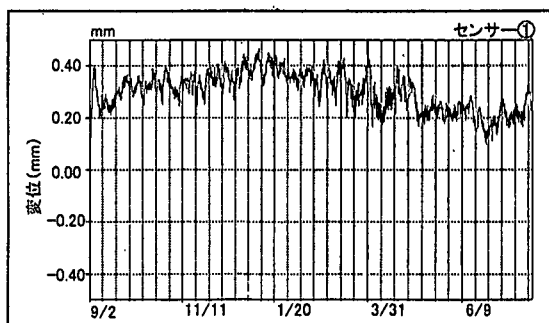
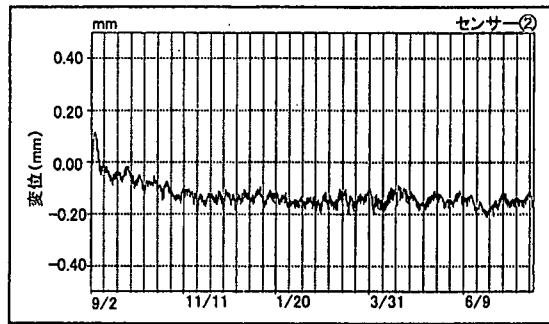
図-6 補強工事未施工区間の計測結果

計測を開始した平成12年9月2日から平成13年7月31日までのA計測断面及びB計測断面について計測結果を図－6に示す。横軸の一目盛は10日を表す。この図から、計測開始から現在まではほぼ同様の繰り返し性のある動きを継続しており、年間を通して見ればほぼ7月末の値は計測開始時の値に戻る傾向にあることが分かる。このことより、覆工コンクリートは温度変動に伴って動いているものの、覆工背面の偏圧等に起因する進行性の動きは見られないものと判断される。
