# 有珠山噴火に伴う洞爺トンネルの変状調査と対策工について

## STRANGE STATE SURVEY AND DISASTER RECOVERY OF THE TOUYA TUNNEL ASSOCIATED WITH THE MOUNT USU ERUPTION

鈴木雅行<sup>1)</sup>・林 康啓<sup>2)</sup>・今井淳次郎<sup>3)</sup>・多田 誠<sup>4)</sup>・志賀正延<sup>5)</sup>

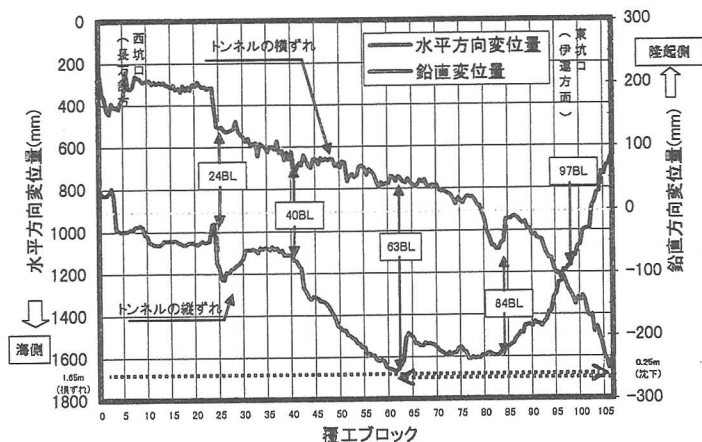
図-2 トンネルの水平・鉛直変位結果

噴火活動に伴う地殻変動により洞爺トンネルは、噴火口に近い東坑口で海側に約 160cm、西坑口側で約 20cm 海側に押し出された。鉛直方向には、西坑口で約 3cm、東坑口で約 8cm の隆起が観測されたが、坑内はほぼ全線で沈下が観測され、最大沈下量は 63BL 付近で約 25cm であった。洞爺トンネルの水平・鉛直方向移動量調査結果を図-2 に示す。

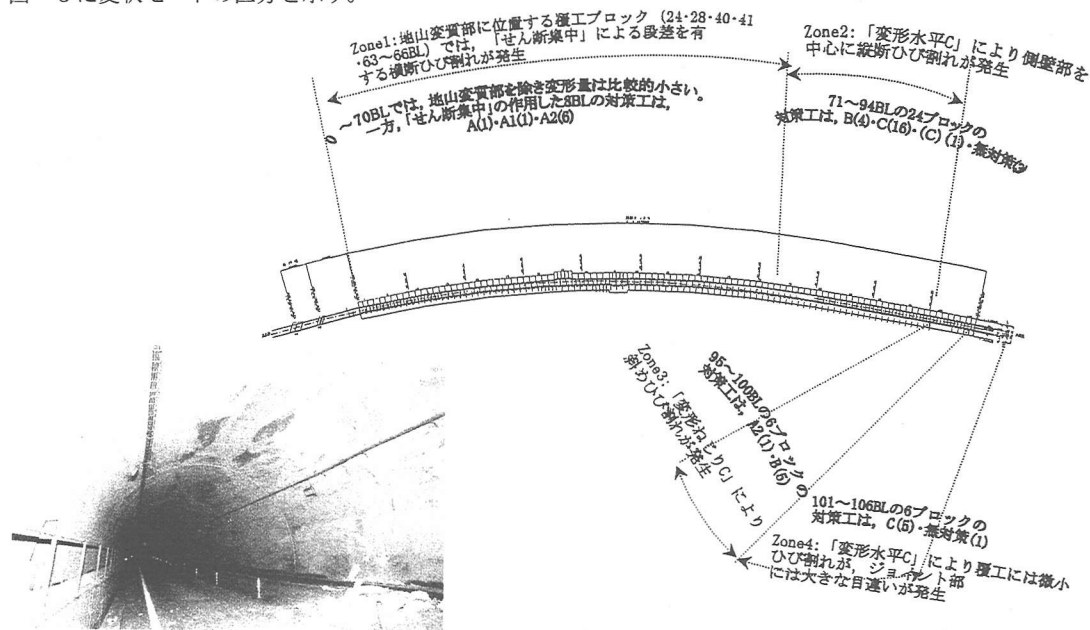
写真-1 24BL 覆工変状状況

覆工は1BL10.5mを標準の長さとし、西坑口を0BLとし、東坑口まで106BLあり、そのうち東坑口の103～106BLは明巻き構造である。覆工の変状は、覆工のひび割れ、ジョイント部の損傷、東坑口付近ジョイント部の水平方向のズレが発生した。そのうち、最大の変状は24BLの側壁部コンクリートの圧壊および海側肩部コンクリートの剥離落下であった(写真-1参照)。また、覆工に発生したひび割れは、その発生位置、ひび割れ方向及び、ひび割れ幅等について変状モードを区分すると、4つのモードに分けられる。Zone1については、0～70BLに確認された段差を有する横断ひび割れで「せん断集中」によるもの、Zone2については、71～94BLに確認された側壁部を中心とする縦断ひび割れで「水平変形ひび割れ」によるもの、Zone3については、95～100BLに確認された斜めひび割れで「変形ねじれ」によるもの、およびZone4については、101～106BLに確認された側壁部の微小で多数のひび割れが確認された「水平変形」によるものの4つの特徴に分けられることがわかった。図-3に変状モードの区分を示す。

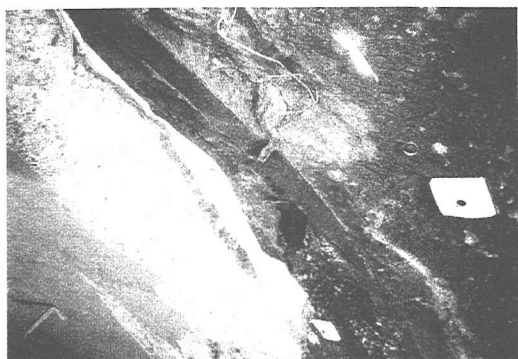
写真-2 支保工変状状況

トンネルの支保パターンは殆どD I パターン支保であることから、吹付けコンクリート  $t=15\text{cm}$ 、鋼アーチ支保工 H-125 (c. t. c l. 0m)、ロックボルト 4m の構成となっている。支保工の変状状況確認のため、覆工の損傷程度の大きな BL から順次取壊しを行い、最終的に 26 箇所の変状 BL を撤去し支保の変状状況を調査した。その結果、最も変状の大きいブロックである 24BL では吹付けコンクリートの剥落や、鋼アーチ支保工の座屈している状況が確認された(写真-2 参照)。吹付けコンクリート剥落部の地山状況を観察したところ、地山全体が粘土化しており、指が刺さる程度の柔らかさであった。また、変状の比較的大きかった 40BL では、全周にわたる吹付けコンクリートの剥離、鋼アーチ支保工の倒れ変形がみられた。その他の BL でも吹付けコンクリートにひび割れが確認されたが、覆工の変状で述べた Zone-2～4 の区間の支保工変状は比較的軽微であった。

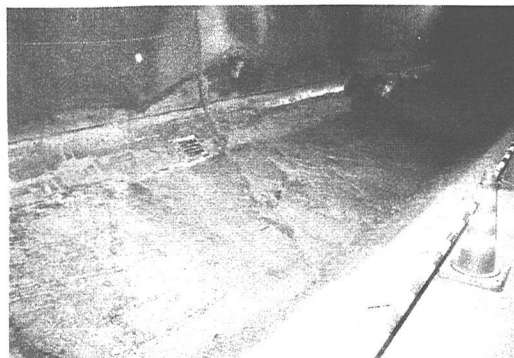
写真-3 インバート変状状況

インバートコンクリートは、変状が大きくその変状モードが異なる代表的な BL である 24BL、40BL、63BL、97BL で舗装版を撤去して変状調査を実施した。その結果、24BL では上部の覆工コンクリートで 10cm 以上のズレが生じた損傷箇所とつながる位置でインバートコンクリートに段ズレひび割れが確認され、一部圧壊していた(写真-3 参照)。40BL、63BL、97BL では、トンネル横断方向に各 BL 数本程度のひび割れが確認されたが、ひび割れ幅は最大で 5mm 程度であった。
