# シールド工事用セグメントの表面の微細構造

## Micro-structures on the surface of concrete segments for shield tunnels

木村 定雄<sup>1)</sup>, 守山 亨<sup>2)</sup>, 宇野 洋志城<sup>3)</sup>, 清水 幸範<sup>4)</sup>

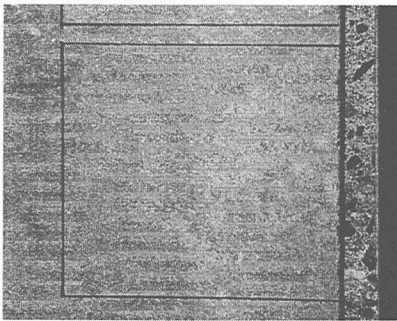
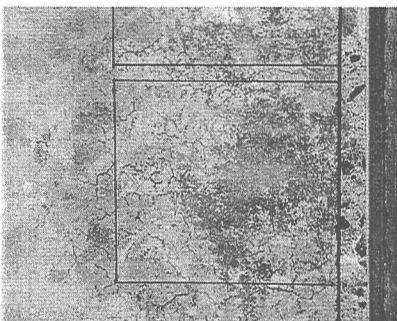
写真3 色むら(表面乾燥状態)

写真4 色むら(表面湿潤状態)

貯蔵を開始した一部のセグメントの内表面に明色部と暗色部からなる色むらや斑点模様が生じていた。写真3および写真4はその一例を示したものである。色むらには規則性がなく、同一製造日の同一バッチのコンクリートを用いて製造したセグメントにおいても、色むらを生じるものと生じないものとが認められた。色むらが確認されたセグメント表面の明色部は暗色部に比べて脆弱であり、爪先などで摩擦すれば、比較的容易に摩滅して粉状になる。一方、暗色部は平滑かつ緻密であり、爪先などでも容易に傷がつかない。他方、明色部と暗色部の色むらとは別に、斑点状の変色部も認められた。そこで、これらを①明色部と暗色部の色むら、および②斑点状の変色部に分類して、それらの性状を詳細に調査した。表2は、詳細調査の項目とその方法を示したものである。なお、調査に用いた供試体は、①および②の性状を示すセグメント部位から板状(130×130×50mm)に切り出したものである。

従来、セグメント表面に明色部と暗色部の色むらや斑点状の変色が生じる原因は、苔などの植物類の繁茂やセメント水和生成物の差異、または型枠の脱型を容易にするための剥離剤の種類や塗布むらなどと考えられてきた。しかし、本調査の結果から、これらの性状は、セグメント表層部の炭酸カルシウム層の粗密の差異による可視光の透過の程度や反射の程度の影響であることが明らかとなった。すなわち、明色部は多孔質な炭酸カルシウム層で可視光の乱反射が生じて比較的白く見える。一方、暗色部は薄く、かつ緻密な炭酸カ

ルシウム層で可視光の乱反射が生じないため、下層のモルタル層の色合いが透過して相対的に黒く見える。したがって、従来から一般に白色で美観が良いとされてきたコンクリートの表面はその耐久性能の評価からすると、いちがいに良好とはならない可能性があると考えられる。また、これらの炭酸カルシウム層は、0.02mm 程度の厚さであることから、表面の色合いがセグメントの耐久性能に与える影響は相当に小さいものと考えられる。

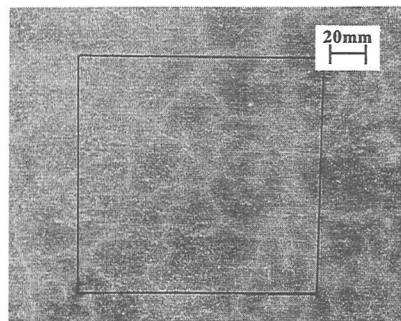
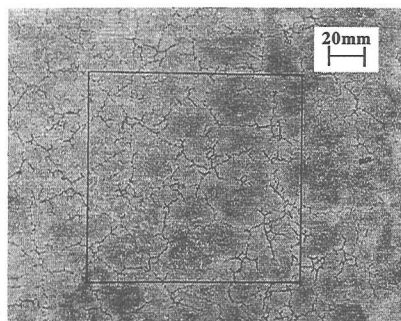
写真5 微細ひび割れ(表面乾燥状態)

写真6 微細ひび割れ(表面湿潤状態)

貯蔵を開始してから約1～2週間を経過した時に、亀甲状の微細ひび割れを有するセグメントが確認された。この微細ひび割れは、100～150mm程度の間隔であり、セグメントの表面が乾燥している状態では、肉眼で確認ができなかった。しかし、降雨などにより表面が湿潤状態になると、微細ひび割れの内部に水分が侵入して、それが顕在化したものである。その後、約1ヶ月を経過すると、微細ひび割れの間隔は、20～30mm程度となり、さらに5～6ヶ月を経過しても顕著な変化は見られなかった。この微細ひび割れの幅は、それが確認された当初から0.02mm以下であり、時間の経過に伴って、ひび割れ幅や長さの進展は認められなかった。写真5および写真6は、微細ひび割れの一例を示したものである。

セグメント表面に発生した微細ひび割れは、亀甲状を呈しており、その間隔は 20～30mm 程度であり、最大骨材寸法とほぼ一致する。このようなひび割れの発生状況となる原因の一つとして、アルカリ骨材反応が考えられる。しかし、使用した骨材の反応試験結果および微細ひび割れの発生

時期が材齢 1 ヶ月程度と若く、材齢 6 ヶ月でその進展がとまったこと、反応ゲルや反応リムが観察されなかったことなどから、アルカリ骨材反応がその原因でないと判断できる。また、材齢が若く水和反応が促進している時期の水分補給が、不十分ではないことから、自己収縮が微細ひび割れの発生原因であるとは考えられない<sup>10)</sup>。したがって、微細ひび割れの発生時期や発生状況を考慮すると、その原因は表層部にあるセメントペースト、あるいはモルタルの乾燥収縮を粗骨材が拘束したためと考えられる。

一方、セグメントの表面に生じていた微細ひび割れを観察した結果、その幅は最大でも 0.02mm 以下であるとともに、その深さが最大 2～3mm 程度であり、極表層の炭酸カルシウム層のみでその進展がとまっている性状にある。したがって、トンネルの用途や二次覆工の有無にもよるが、既往の評価基準<sup>5),11),12)</sup>に照らして、微細ひび割れが耐久性能に与える影響を総合的に判断すると、コンクリートの強度低下、中性化および水密性、さらには、鉄筋の腐食に与える影響は相当に小さいものと考えられる。

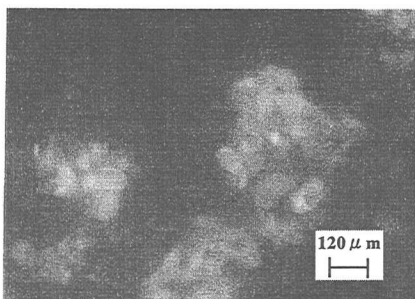
写真7 色むら部の状況 (蛍光顕微鏡)

①暗色部と明色部の色むらおよび②斑点状の変色部について、蛍光顕微鏡で観察した結果の一例を写真 7 に示す。これより、植物細胞中に存在するクロロフィルに起因して蛍光を発する緑藻などの物質は観察されなかった。なお、写真 8 は緑藻を含む場合の観察例である。

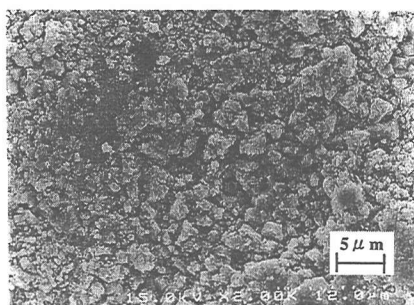
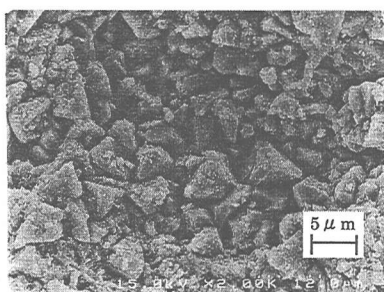
写真9 暗色部の表面構造 (SEM)

写真10 明色部の表面構造 (SEM)

写真 9 および写真 10 に走査型電子顕微鏡(SEM)による観察結果の一例を示す。暗色部は比較的緻密な、明色部は比較的多孔質な構造を形成している。また、表面の大部分の組成は、炭酸カルシウムの結晶であり、一部にエトリンガイトの派生物と思われる針状結晶も確認された。一方、セグメント表面の性状ごとに分けて行った EPMA の観察結果を写真 11～写真 16 に示す。また、その定性分析の結果を表 4 に示す。表 4 中に示した分析結果は、測定点の性状および EPMA のピークカウント数から各元素を酸化物と見なし、かつ含量が 100%となるように換算して得られたものである。これより、表面の暗色部、明色部および緻密部のいずれも成分は Ca が主体をなしており、SEM による観察結果と一致している。したがって、セグメント表面の性状に関わらず、その組成はほぼ同じであると判断できる。

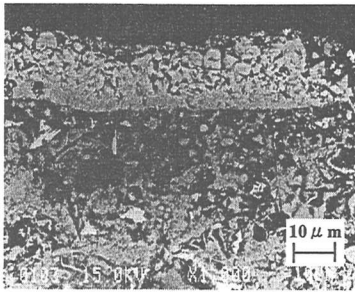
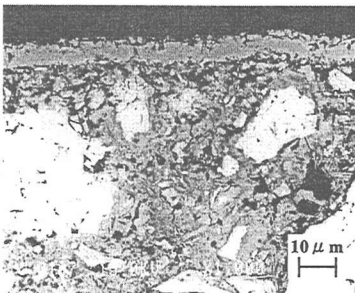
写真 17 および写真 18 に EPMA<sup>9)</sup>による断面構造の観察結果の一例を示す。また、写真 19 および写真 20 に明色部と暗色部の特性 X 線像を示す。明色部の表層には、厚さ約 20 $\mu$ m の層状物質が存在し、これは 3 層の構造になっている。このうち、最も内側の層は緻密な炭酸カルシウムで形成されており、その外側に多孔質な炭酸カルシウム層がある。最外殻層は Si や Al を含有する厚さ約 1 $\mu$ m の微粒子層である。一方、暗色部の表層には、厚さ約 10 $\mu$ m の緻密な炭酸カルシウム層と厚さ約 1 $\mu$ m の微粒子層が確認された。暗色部の層状物質の厚さは明色部のその半分程度である。

写真17 明色部の断面構造 (EPMA)

写真18 暗色部の断面構造 (EPMA)

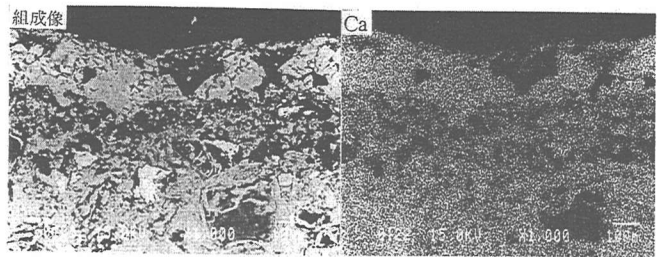
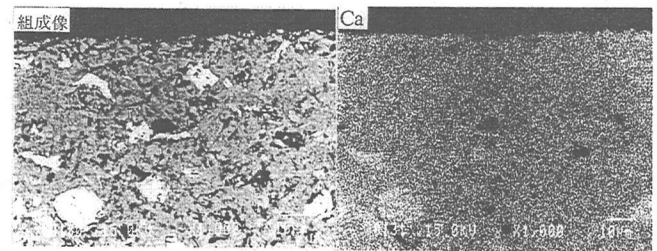
写真19 明色部断面の特性 X 線像

写真20 暗色部(緻密部)断面の特性 X 線像

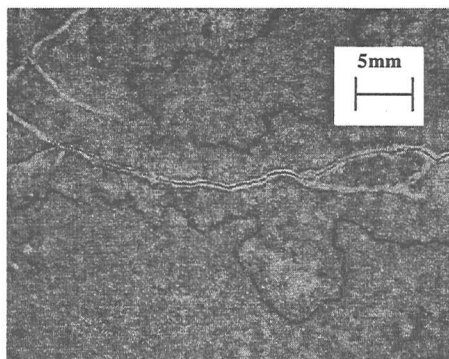
実体顕微鏡を用いて、セグメント表面に存在する微細ひび割れを観察した結果を写真 21 および写真 22 に示す。写真 21 はひび割れからの析出物が比較的に少なく、ひび割れが明瞭に判定できるものの例である。写真 22 はエフロレッセンスと考えられる白色生成物がひび割れの内部を充填し、析出物によって、ひび割れが閉塞したように見える例である。観察されたこれらのひび割れの幅は、最大でも 0.02mm 以下である。また、微細ひび割れを中央としてその両側には、ひび割れ幅の数倍～数十倍の幅を有する帯状の白色領域が見られ、この帯状領域の先端は黒色を呈している。

写真 21 明瞭な微細ひび割れ

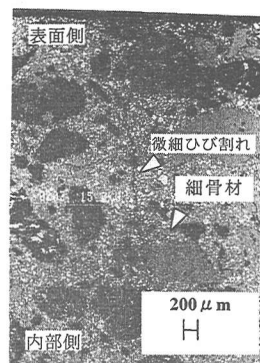
写真 23 および写真 24 は、EPMA により撮影した微細ひび割れの深さおよび進展状況を示したものである。微細ひび割れの深さは、いずれも約 2～3mm であり、その先端は骨材粒周りの付着ひび割れを誘発した安定状態(写真 23)、あるいは微細気泡による進展阻止状態(写真 24)となっている。

写真 23 ひび割れ性状

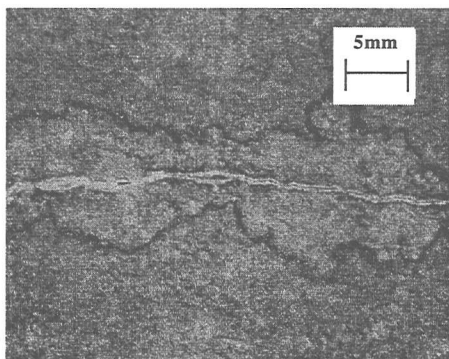
写真 22 不明瞭な微細ひび割れ
