# 既設トンネルを用いた事前地質調査の適切度について

## ON APPROPRIATENESS OF PRELIMINARY GEOLOGICAL INVESTIGATION BASED ON THE RE-INVESTIGATION OF EXISTING TUNNELS

中川浩二<sup>1)</sup>, 保岡哲治<sup>2)</sup>, 三木茂<sup>3)</sup>, 藤本睦<sup>4)</sup>, 北村晴夫<sup>5)</sup>

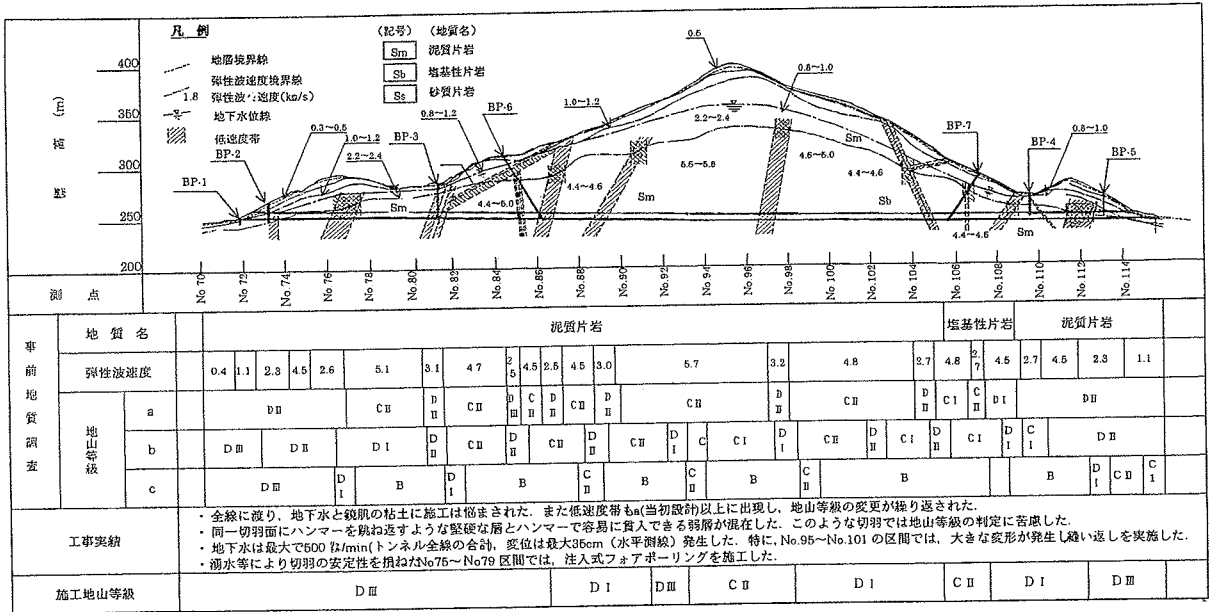
図-1 Aトンネルの再調査結果

3グループの地質技術者間で地山評価は異なる結果となった。aとbは、C等級を主体とした。一方、cはトンネル延長の60%以上をB等級として判定した。aの考え方を整理すると、片岩の弾性波速度に関する異方性、十数条の破碎帯の存在、トンネル掘削基面よりも高い位置に地下水位がある等を考慮し、地山分類表に示される弾性波速度と地山等級間の関係より結果的に2等級(A→C)不良側に設定している。bとcグループのコメントについてAトンネルの重要課題であった“片岩”、“低速度帯”と“湧水”の3項目に分けて表－2にまとめた。

対象地山は、地表の露頭数が少なく、4.4～5.8km/sの弾性波速度が測定され、また、岩石の一軸圧縮強度は300N/mm<sup>2</sup>であった。よって、弾性波速度を主体とし、掘削時の特性を考慮した地山評価が実施された。低速度帯については、片岩自体が相当揉まれ、また、不良部の局所性などの理由から弾性波探査に頼るべき部分が大きいケースであった。一方、弾性波探査については、ボーリング結果から地山の硬軟が繰返されていることから、弾性波探査の特性上、この地質構造はブラインドとなり信頼度には限界があった。湧水については、地山が揉まれ

た低速度帯で集中発生(最大100m分の水頭)する可能性は大きい、その位置や幅の予測は難しいと考えた。

一方、施工実績は、全線にわたり湧水を伴う切羽崩壊と塑性圧による支保の変状(最大内空変位:35cm)に悩まされ、当初設計から変更が繰返された。一部区間(No.95~No.101)では、縫返しも実施された。

このように、露頭条件も悪く、弾性波探査の適用前提を超え、また、ボーリング結果に局所性があるような条件の場合、実務的な事前地質調査には限界のあることがわかる。

A トンネルの地山評価は、地質技術者間で必ずしも一致しておらず、施工結果とも一致していない。また、調査数量についても、地質技術者間で意見が分かれている。bグループでは、概ね適切な調査数量と考えている。これは、これ以上事前地質調査を行っても、地山状況をさらに明確にすることは困難であるとの判断に基づくものである。一方、cグループでは、調査数量は不足していると考えており、調査を追加することにより、一層地山状況が明確になるとの判断を行っている。両グループとも地山評価が施工結果とあまり一致していないことを考えると、「正確な地山評価が行えたか」については、必ずしも適切でなかったと考えられる。このトンネルでは、片岩の硬質部と軟質部が互層状となっている部分の分布範囲をとらえることが、地山評価を行う上で最重要であったと考えられる。調査数量については、評価を行うことは困難である。このような場合、事前地質調査としては、現状で明らかにできたこと、できなかったことを明確にし、施工段階の追加調査の必要性を明記することが、事前地質調査の適切化に不可欠であると思われる。

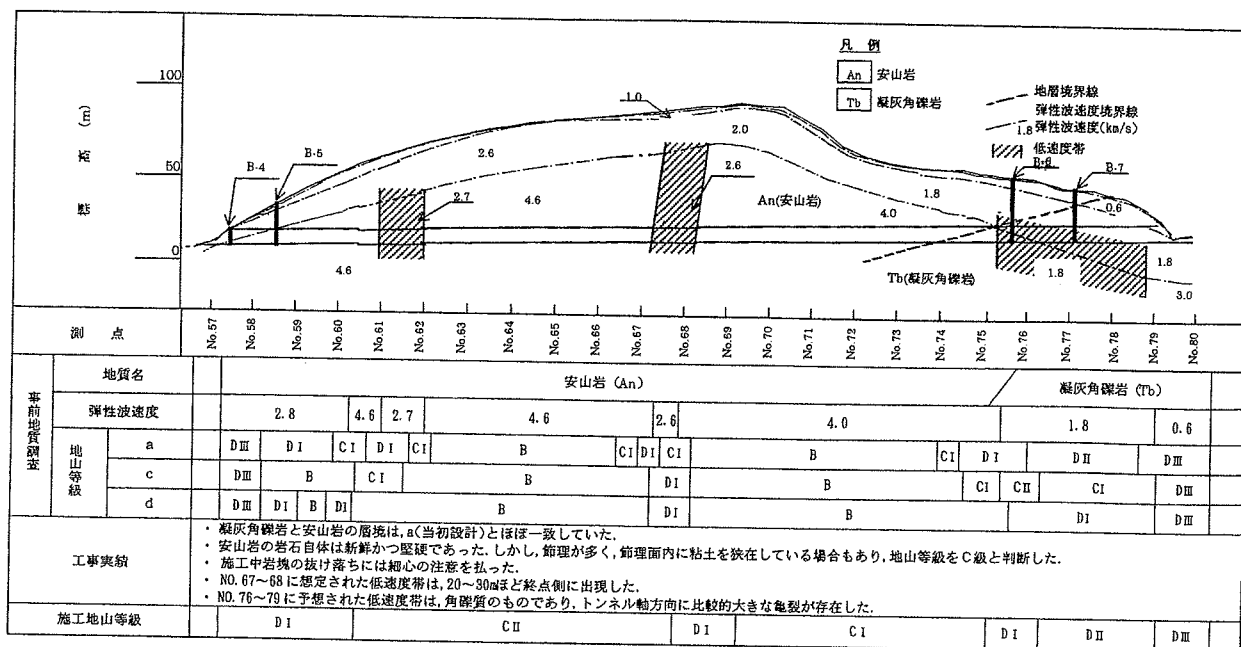
図－2 Bトンネルの再調査結果

3グループの地山等級はほぼ一致し、全区間の約50%をB等級、残りの区間をCとD等級とした。cとdグループのコメントは、“安山岩”、“安山岩と凝灰角礫岩の境界位置”と“岩盤の亀裂”に分け、表-3に示した。

安山岩については、海岸沿いの露頭を調査し、ボーリング結果からコアの状態を目視確認した。また、経験的に弾性波探査から直接地山等級を設定しても問題がないと判断し、B等級を設定した。両岩の境界位置については露頭で見られなかったが、弾性波探査とボーリングで確認することができ、事前地質調査で位置等は把握できていた。なお、安山岩の亀裂についてはB地山であることから重要視していなかった。

工事資料によれば、当初設計でB等級と判断した地山は、岩塊自体は硬質である反面、節理面に粘土を挟在し、岩盤が流れ目状であったと記載され、また、筆者らによる現地施工者へのヒアリングでも同様の説明を受けた。この結果、岩塊の抜落ち回避などを主目的として鋼製支保工のある標準支保パターンCII等への変更が多くなったと思われる。最終的に当初設計のB等級の地山は、1~2ランク不良側のCIとCII等級で施工された。

まとめると、この事例では、地質技術者間では地山評価が簡易で比較的課題の少ないと考えたが、施工技術者が肌落ち防止など施工の安全性を重要視し、結果的に調査段階と施工段階で地山評価の食い違いが発生した。

B トンネルの地山評価は、地質技術者間で一致しているにも関わらず、施工結果と調査結果は一致していない。調査数量は、地質技術者間で一致し、概ね適切な調査数量であったと判断している。一方、このトンネル切羽観察記録に関するアンケート調査結果<sup>9)</sup>によれば、現地の施工技術者は、技術者（地質、設計、施工技術者の計 84 人）の平均的な地山評価に比べてやや安全性を最重視した地山評価を行っている。これらのことを考えると、「適切な調査数量であったか」については、調査数量自体は十分であったといえるが、地質技術者が安山岩中に見られる亀裂の掘削による緩みや方向性について配慮不足であったといえる。このようなことから、「正確な地山評価が行えたか」については、やや不適切さが残る結果であったと考えられる。

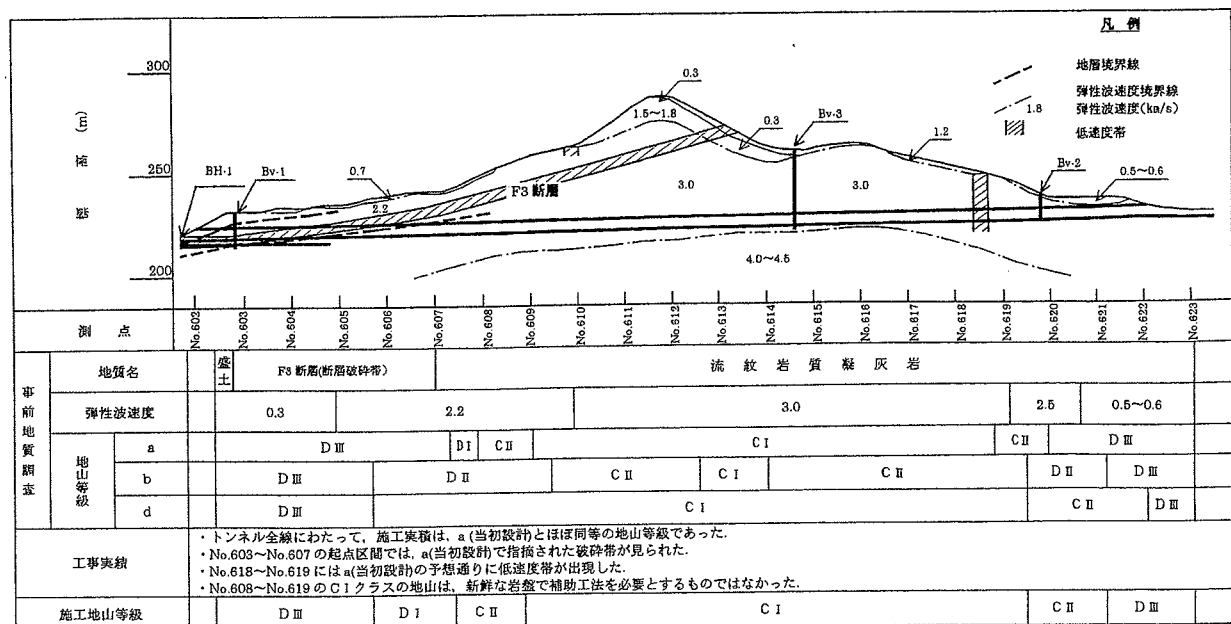
図-3 Cトンネルの再調査結果

対象トンネルの全延長の60%を3グループともC等級(CIとCII)と判断した。この判断は、Bトンネルと同様に地質技術者間で一致した。さらに施工実績は、3グループで予想したものとほぼ良い一致をみた。bとd

グループのコメントを、“流紋岩質凝灰岩”と“起点側破碎帯”の2項目に分け、表－４に整理した。流紋岩質凝灰岩については、比較的良好な露頭条件、3.0km/sの弾性波速度、数本の垂直ボーリング等によって、地山等級が設定されている。起点側破碎帯については、地質縦断図にその存在が記載されているが、露頭調査やボーリングから明確な位置は確認されていない。ただし、トンネル全体の地山等級に関しては、3グループの判定は同様で、施工実績と地質調査の地山評価は、概ね一致した。

C トンネルの地山評価は、地質技術者間で一致しており、施工結果と調査結果も一致している。「正確な地山評価が行えたか」については、概ね適切であったと考えられる。また、調査数量についても、地質技術者間の判断は一致し、やや不足気味であると考えている。ヒアリング結果では、起点側坑口部の調査が不足しているとの意見が共通していたが、露頭条件も良く、難しい事前地質調査でないとの意見もあった。地質技術者間で地山評価が一致しており、施工とも一致していることを考えると、調査量についても結果的に適切であったと考えられる。しかし、地質技術者の調査に対する適切度は、やや調査量の不足感の残るトンネルであったといえる。
