# トンネル坑口部の大規模落石防護対策工について

## PREVENTION OF LARGE-SCALE FALLING ROCKS ABOVE TUNNEL PORTAL

善光健治<sup>1)</sup>・宮崎竜聖<sup>2)</sup>・野上隆志<sup>3)</sup>・宮本雅文<sup>4)</sup>・上野 悟<sup>5)</sup>

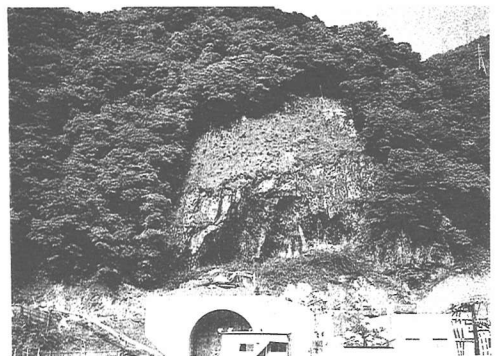
写真-1 青海トンネル西側坑口

トンネル西側坑口の上部斜面は、多数の開口亀裂やすべり面を有するオーバーハングを呈した約20mの急崖の直下に位置し(写真-1)さらにそのオーバーハング上部斜面には広範囲にわたり浮石や転石が点在している状況であった。

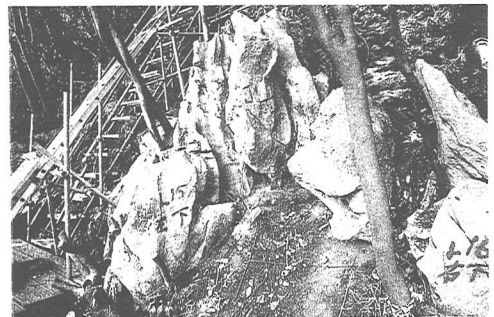
写真-2 坑口上部斜面浮石状況

(写真-2)

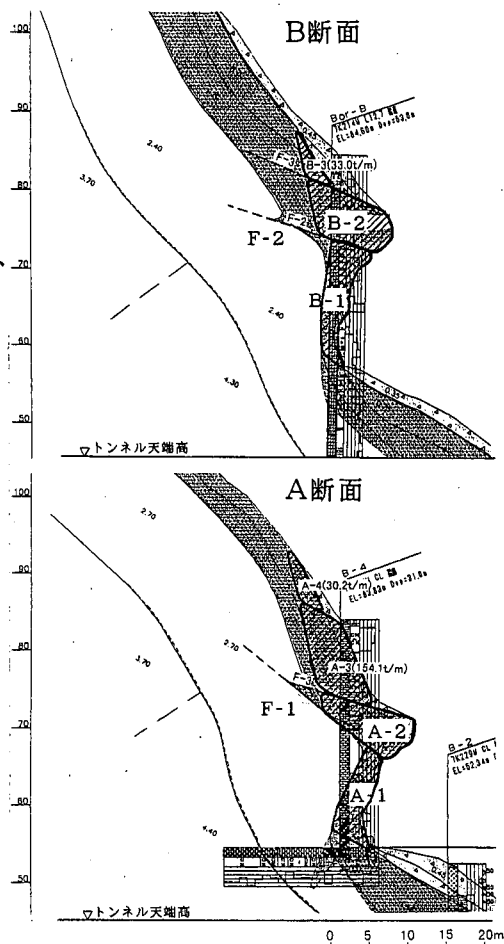
図-3 地質縦断面図

①下部直壁部（図-3のA-1、B-1部）

②上部突出部（図-3のA-2、B-2部）

①については、上部の突出部より先行して侵食が進んでおり、落石が頻繁に発生しているものと思われた。緩み領域は奥行が3～4m程度あるが、縦亀裂が密集しているため緩み領域全体が一度に崩落することは考えにくく、縦亀裂によって分離した岩塊が不安定化して抜け落ちて落石となると考えられた。

②については図-3のF-1とF-2等の流れ盤を示す開口クラックに沿ったすべりによって、比較的大きなブロックで落石が発生すると考えられた。

これについては調査ボーリングにおいてF-1に相当する部分に擦痕が認められること、オーバーハング上部に崩壊跡地が点在することから、すべりによる落石が過去にも発生していたことが推測された。
