## 記録的な大崩落と対策工の設計・施工

### DESIGN AND CONSTRUCTION OF COUNTERMEASURE FOR RECORD-BREAKING LAND COLLAPSE

上信越自動車道日暮山トンネル東工事は、現在供用中のⅠ期線トンネル南側に位置する全長2,051mのⅡ期線トンネルのうち、東側（東京側）1,013mを建設するものである。平成9年10月の東側坑口付け以来、約570mの安山岩区間の掘削を経て、平成10年6月から膨張性泥岩区間の掘削に着手した。地質状況は、Ⅰ期線同様に著しい膨張性を示す泥岩ではあるものの、導坑先進工法によって“剛な支保による早期閉合”を達成しながら、概ね順調に掘削を進めてきた。

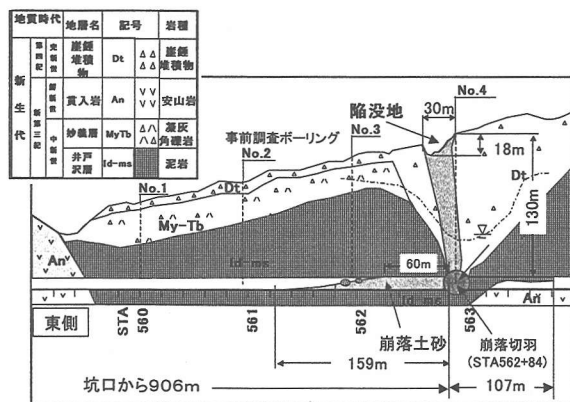
図－１ 崩落概要図

大崩落は、東坑口から約900m進行したSTA562+84の上半切り掘削時点で発生した。図-1に崩落概要、

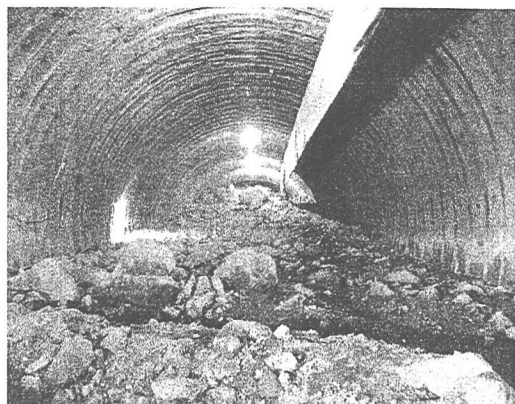
写真－１ 崩落直後の坑内状況

- ①崩落土砂量は 8,000m<sup>3</sup> 以上で、大量の湧水と共に瞬時に切羽から約 160m 後方まで土石流となって押し寄せてきた（写真－１）。
- ②切羽後方約 60m 間は、崩落土砂によってトンネル内空全断面が埋没した（写真－１）。
- ③崩落土砂のほとんどが崩積土で、直径 1～4m の安山岩の巨礫が多く含まれていた（写真－１）。
- ④湧水量は崩落発生直後 20t/分以上で、900m 離れた坑口の水位（坑口から上り 0.5% 勾配）は最大 80cm に達し、濁流は坑口横の擁壁を越流して河川に流出した。
- ⑤崩落は直径約 10m の円筒状に発生し、崩落切羽直上の土被り約 130m の地表面に、クレーター状の直径 30m、深さ 18m の陥没を誘発した（写真－２）。

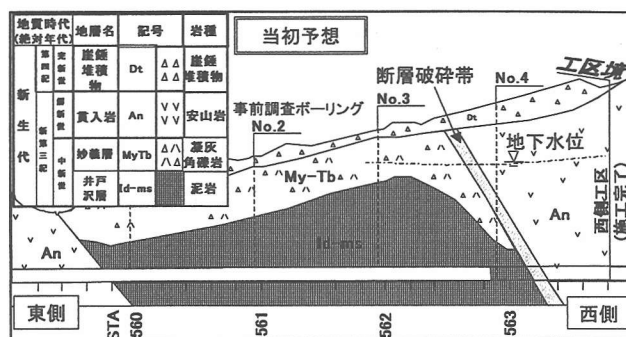
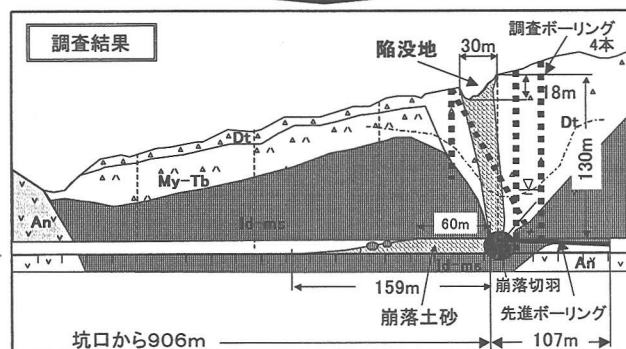
図-2 崩落箇所付近の地質縦断面図  
(上段：当初予想，下段：調査結果)

崩落後の調査ボーリングなどによって修正を加えた地質縦断面図を図－２の下段に示す。追加調査結果などを踏まえて推定した崩落原因は次のとおりで、これらの原因が複合して記録的な大崩落に至ったと考えている。

崩落が発生した切羽では土被りが 130m あるものの、トンネル上方の泥岩層厚が 25m 程度にまで減少してきており、泥岩上位すべての崖線堆積物（当初は凝灰岩礫岩や安山岩と判断されていた）と地下水が当初から荷重として泥岩層に作用していた。さらに、トンネル掘削により周辺地山に緩みが発生し、層厚の減少した泥岩が上載荷重に耐えられなくなり、崩落に至ったと考えられる。

当初の地質縦断面図は、100mしか離れていないⅠ期線トンネルの施工実績および100m間隔で計4本実施された地表からの鉛直調査ボーリング結果をもとに作成されている。高い地下水位の存在は把握されていたものの、崩落土砂中に観察されたような巨礫塊を貫いたコアを見て、断層破碎帯と判断してしまった可能性がある。

崩落箇所付近の地質は、図-2の追加調査後の地質縦断面図から分かるように過去の地すべりによって形成された凹地である。また、崩落箇所周辺の地表部は巣郷地すべり地帯として知られているが、ボトルネック形地すべりに分類されるために、すべり層厚は薄く、トンネルには影響を及ぼさないと判断されていた。これらのことから、図-2の上段のようにトンネル周辺の地質を解釈したと思われる。このように、地質調査に限界があることも今回の崩落原因のひとつに挙げられると考えている。

大崩落発生位置の6m前方（STA562+90）のトンネルセンター直上で地表面から事前調査ボーリングNo.4が実施されていた（平成9年2月）。

調査後のボーリング孔はセメントベントナイトでグラウト処理されていたが、薬液注入のような高圧で処理しないのが一般的である<sup>1)</sup>。それまで切羽湧水はまったくなかったが、このボーリング孔が水みちとなり、被圧水が孔周辺を伝わってトンネル切羽に湧水となって流出し、それが突発湧水の誘因のひとつになった可能性も否定できない。

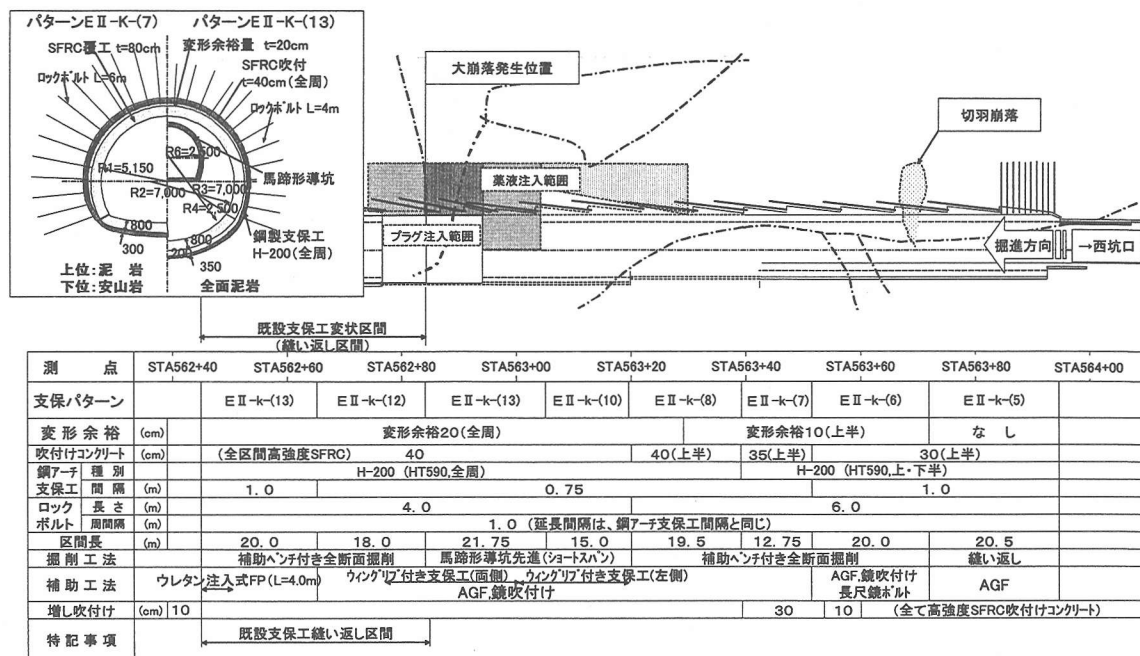
図-5 迎え掘り支保区分と支保パターン図

掘削再開後、東側大崩落箇所(STA562+83)付近までは、大きなトラブルもなく順調に掘進した。しかし、東側の既設拡張支保(リング閉合区間)が出現してくると、既設支保のH-250が破断するなどの著しい変状が観察された。このため、急速頂設部に調査坑(矩形断面。断面積1.3~11.8m<sup>2</sup>)を掘削してトンネルを貫通させ、縫い返しに伴う既設支保の挙動監視を行った。最終的には崩落箇所(STA562+83)から28m東側のSTA562+45まで、縫い返しを行った。

約9ヶ月に及ぶ地山注入を経て、トンネル掘削を再開した。図-5に迎え掘り(西側からの掘削)の支保区分と支保パターンを示す。支保構造は、計測結果から求めた作用土圧に対抗できる規模をフック・ブラウンの支保圧算定式<sup>3)</sup>を用いて設定した。
