## 硬質地盤における急曲線施工

### THE CONSTRUCTION LOAD DUE TO THE SHARP CURVED LINE IN HARD SOIL CONDITIONS

佐々木幸一<sup>1)</sup>・阿部修三<sup>2)</sup>・進藤良則<sup>3)</sup>・川嶋潤二<sup>4)</sup>・梶山雅生<sup>5)</sup>

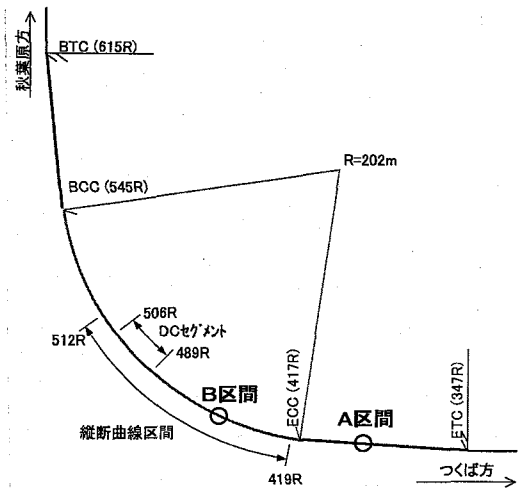
図-3 急曲線部の平面線形図

急曲線部の平面線形図を図-3に示す。このうち、緩和曲線部の384～391リングの区間（以下A区間）と単曲線及び縦断曲線併存部の447～452リングの区間（以下B区間）の2区間において、セグメントの組辛さや若干のクラック等が発生した。（クラック調査の結果、クラック幅は全て0.2mm以下であり、構造上有害なものは見受けられなかった）

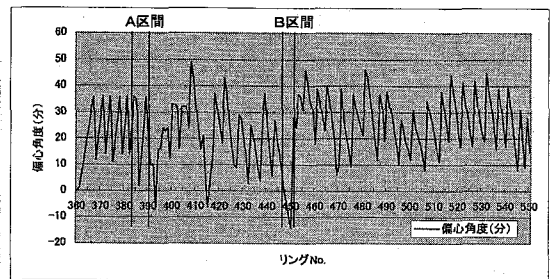
図-4 推進ジャッキの偏心角度

図-4にリング毎のシールドジャッキとセグメント面との偏心角度（掘進完了時）を示す。曲線部の偏心角度は、概ね10～40分の間に入っているが、最大では50分弱・最小では-10分強となっている。一方、A区間では2～36分、B区間では-13分～38分となっており、他の区間と比較して特に偏心角度が大きいとはいえない。従って、推進ジャッキの偏心による影響とは考えられない。

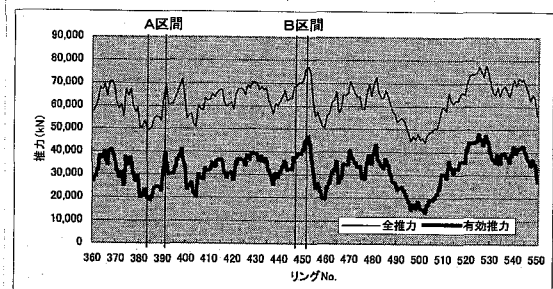
図-5 シールド推力

図-5にリング毎のシールド推力を示す。シールド機の装備推力96,000kN（安全率1.9）に対して、曲線部での総推力は45,000～78,000kN、有効推力（切羽泥水圧の影響を除いた推力）は15,000～49,000kNとなっている。一方、A区間では総推力が50,000～70,000kN、

有効推力が19,000～40,000kNと低めであり、B区間では総推力が69,000～74,000kN、有効推力が39,000～47,000kNと若干高めとなっている。しかし、他の区間と比較して特に異常な推力とは認められないため、高推力による影響が主因とは考えられない。

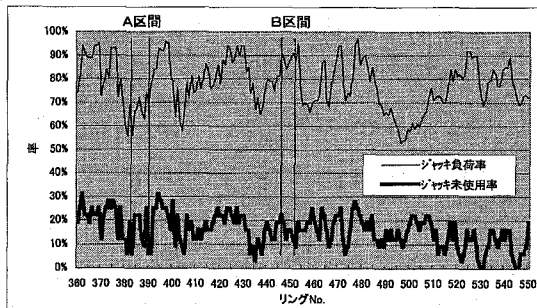
図-6 推力ジャッキの未使用率と負荷率

図-6にリング毎の推進ジャッキの未使用率(32本の装備ジャッキのうち使用しなかったジャッキの割合)と推進ジャッキ1本当たりの負荷率(ジャッキ能力3,000kN/本のうち作用した推力の割合)を示す。曲線部での推進ジャッキの未使用率は0～31%、推進ジャッキ1本当たりの負荷率は53～97%となっている。一方、A区間では未使用率が6～26%、負荷率が57～73%、B区間では未使用率が9～22%、負荷率が84～90%となっており、他の区間と比較して特に異常な数値とは認められない。従って、推進ジャッキの片押しによる影響とは考えられない。

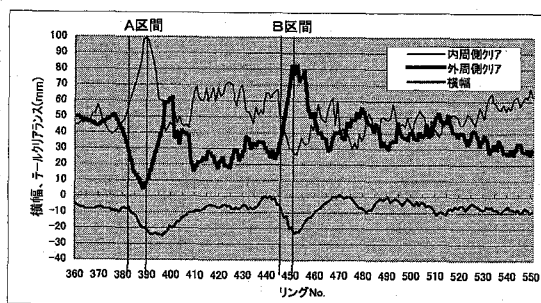
図-7 テールクリアランス量とセグメントつぶれ量

図-7にリング毎の平面曲線内周側と外周側のクリアランス量及びセグメントのつぶれ量(横幅内空の設計値との差)を示す。A区間では外周側に競りが発生し、B区間では内周側に競りが発生している。また、両区間ともセグメントの横幅が減少し、縦長の卵形に変形している。一方、他の区間では、セグメントとマシンの競りやセグメントの変形は発生していない。従って、セグメントとマシンの競りによる影響が最大の原因であると推測される。

これに対処するには、綿密な線形管理とテールクリアランス管理を実施する他には方法がない。しかし、本工事における幅広RCセグメントの使用、硬質地盤における急曲線施工といった条件下では、以下に示す理由で困難を極めた。

- ① 幅広セグメントを使用することにより、1リング当たりのテーパ量が大きくなり、また急曲線部における異形セグメントと標準セグメントとの割付比を設計上4リング：1リングとしなければ線形を確保できない。そのため、セグメントの組み方が極端に限定され、蛇行修正をこまめに実施することができなかった。また、縦断曲線が併存していることにより、さらに組み方が限定された。
- ② 曲線部のシールド機姿勢制御は、切羽カットフェースにおける余掘量および範囲の設定と推進ジャッキのストローク差（左右・上下）設定により実施する。前者の余掘管理が、テールクリアランスに大きな影響を与える。具体的には、余掘量が不足するとシールド機は外周側に振れ内周側のテールクリアランスが不足し、余掘量が過大だとシールド機は内周側に振れ外周側のテールクリアランスが不足する。硬質砂礫地盤の場合は、特にこの関係が顕著に現れる。計算上の余掘量と実際の過不足は、地盤条件により大きく変化するので、トライアルにより最適余掘量を決定する必要がある。本施工では、計算値に対して1.4～2.5倍の余掘量を設定することにより、クリアランスの確保に努めた。

今後の同様な施工に際しては、掘削面（切羽）の線形管理・余掘管理・クリアランス管理・セグメントの線形管理を総合的にリンクさせた情報化施工を行う必要がある。

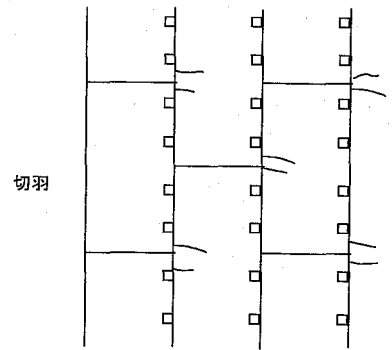
図-8 不具合発生状況

- ① A区間では外周側の競りに対して内周側にクラックが発生した。一方、B区間では内周側の競りに対して外周側にクラックが発生した。
- ② クラックはセグメントがマシンから地山に出る時点（2リング目）で発生している。
- ③ クラックはセグメントの切羽側線路方向に水平に入っている。セグメントのリング間継手はインサート式であり、切羽側が埋め込みアンカーとなっている。

- ④ セグメントは縦長の卵形に変形している。
- ⑤ リング間の目違いは0～2mmであり、ボルト孔の余裕以上には発生していない。

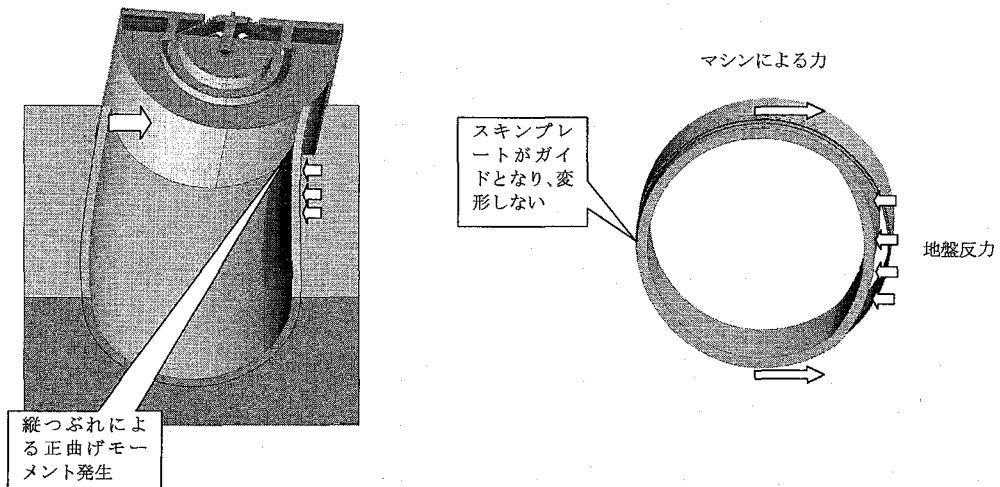
図-9 不具合発生メカニズムの模式図

- ① トンネルの線形（曲線の向き）とは関係なく、競った位置と反対側にクラックは発生している。従って、推進ジャッキの偏心や片押しによる影響ではない。
- ② 競りによりセグメント全体がマシンのスキンプレートから押されている。また、その反対側には硬質な地山と裏込め注入による地盤反力が存在するため、セグメントは縦長の卵形に変形しており、スプリング位置に正曲げが発生したと思われる。
- ③ 競りが発生した側は、マシンスキンプレートがガイドとなるためセグメントの変形が抑制されたものと推測される。しかし、その他の箇所（競りの反対側及び上下）はマシン内でクリアランスが十分確保されているため、外力による変形が容易に許容されたものと考えられる。従って、O型のつぶれではなくD型のつぶれが発生し、競った箇所の反対側に大きな変形が起こり、クラックが入ったものと推測される。
