# 鋼製エレメントで構築された地下構造物 における電食の影響について

A Study on the Influence of Electrolytic Corrosion on the Underground Structures  
Built with Steel Elements

栗栖基彰<sup>1</sup>・清水満<sup>1</sup>・長谷伸一<sup>2</sup>・成田昌弘<sup>3</sup>・千々岩三夫<sup>4</sup>  
Motoaki Kurisu, Mitsuru Shimizu, Shinichi Hase, Masahiro Narita and Chidiwa Mitsuo

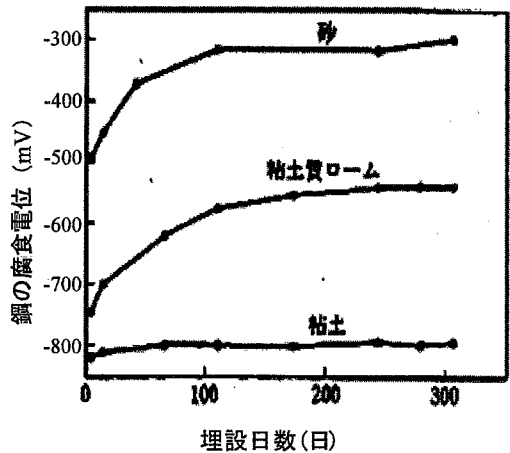
図-4 典型的な土壤中における炭素鋼試験片の腐食電位の経時変化

験片の腐食電位（「電食防止対策の手引き」でいう「自然腐食状態の電位」と同義）の経時変化によれば、土質によって腐食電位に差があり、粘土では-800mV程度となっている。これより、測定場所Aでは土質が粘土質ロームと粘土の中間的な土質であったため、このような結果になったものと想定される。これらのことから、JES 構造物の電位は電食の発生が懸念される値に至っていないと考えられる。

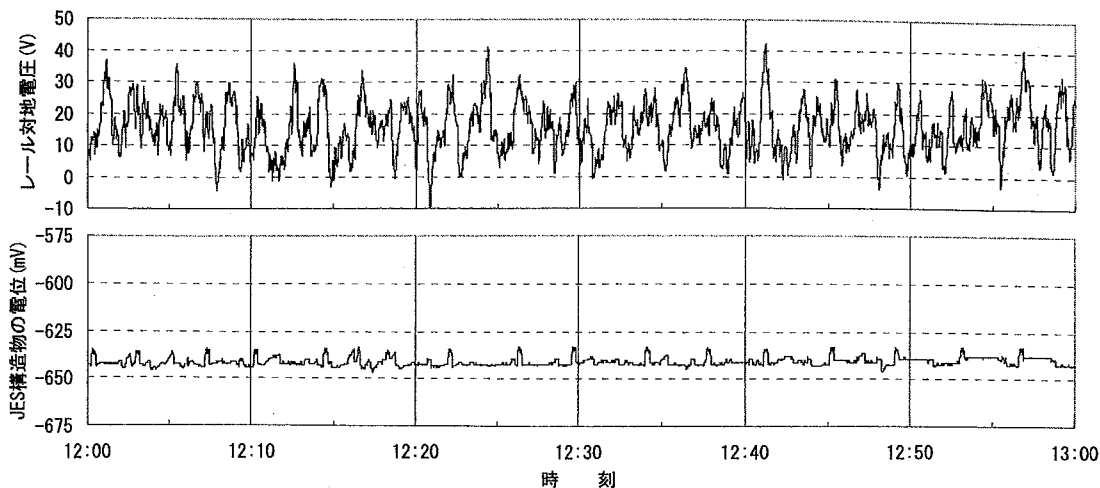
図-5 (a) 測定電圧経時変化図 (測定場所A : 9月11日, 測定初期, 晴)

JES 構造物の電位の測定結果を表-3、4に示す。測定期間中の最大、最小および平均電位は、測定場所Aでは、最大電位-500mV、最小電位-774mV、平均電位-691mVであった。また、測定場所Bのうち測点1では、最大電位-493mV、最小電位-627mV、平均電位-545mV、測点2では、最大電位-411mV、最小電位-533mV、平均電位-480mVであった。ここで、電食防止対策の手引き<sup>5)</sup>によれば電食の判断例として「自然腐食状態の電位（-500mV～-600mV）以外の電位が計測されたら、詳細調査を必要とする。」とある。今回測定を行なった2箇所のJES構造物の電位について、測定場所Bは概ねその範囲内にあり電食の恐れはないと考えられるものの、測定箇所Aの平均電位は-691mVであり範囲外となっている。しかし、図-4に示す既往の調査<sup>6)</sup>によって得られている関東地方の土壤に埋設された炭素鋼試

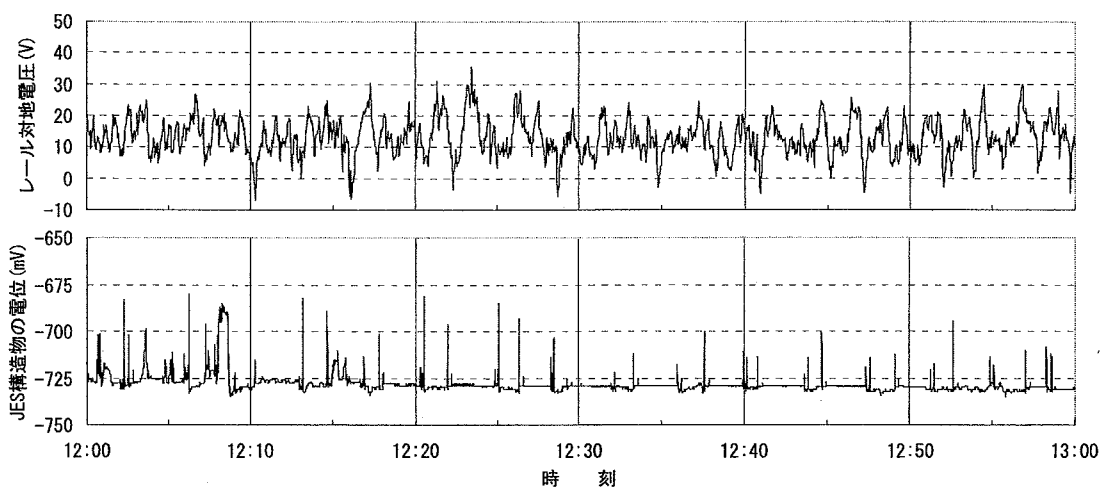
図-5 (b) 測定電圧経時変化図 (測定場所A : 9月21日, 雨)

これらの関係を調べた結果、JES 構造物への電位変動は微小にあるものの、レール対地電圧と JES 構造物の電位の間に明確な相関性は見られないことから、電車電流の変化以外に起因するもの、例えば天候等による電位変動が大きく、レール漏れ電流による電食の影響はほとんどないものと考えられる。

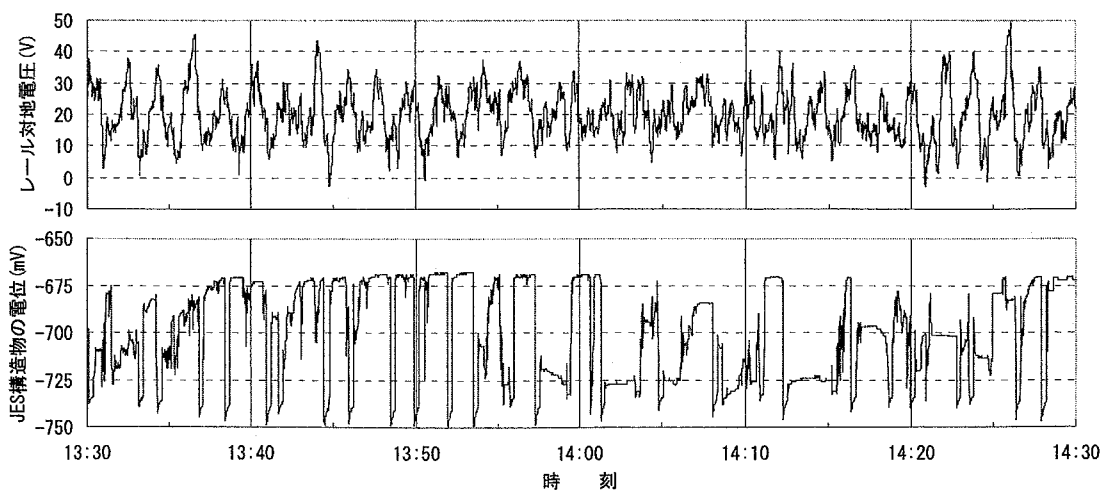
図-5 (c) 測定電圧経時変化図 (測定場所A : 10月2日, 晴)

なお、測定場所Aでは50mV程度の電位変動が短時間にみられたが、これは列車が当該工事箇所を通過するとき、車両重量によりレールと道床部が押圧され一部のレールより漏れ電流が流出し、電位を変動させたものと考えられる。（図-5(c)）
