# 新潟県中越地震による鉄道トンネルの被害

Damage of railway tunnel due to The Mid Niigata prefecture earthquake

清水 満<sup>1</sup>・末松 史朗<sup>1</sup>・鈴木 尊<sup>1</sup>・安東 豊弘<sup>2</sup>・栗栖 基彰<sup>3</sup>

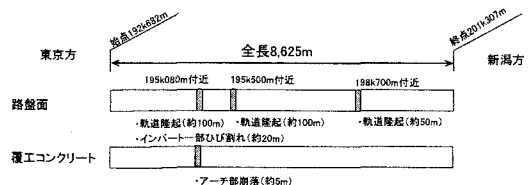
図-2 魚沼トンネル全体被害状況

魚沼トンネルでは、トンネル中間部の3箇所で大規模な被害が発生したが、このうち195k080m付近の被害が最も大きく、覆工コンクリートアーチ部の崩落（延長約5m）、覆工コンクリートのひびわれ、側壁の押出し、路盤コンクリートの隆起（約250mm）、インバートコンクリートのひびわれ等の被害が発生した（図-2、図-3）。

路盤コンクリートの隆起に伴う軌道隆起は、この区間ばかりでなく、195k500m（約100m）、198k700m（約50m）の区間でも発生していた。

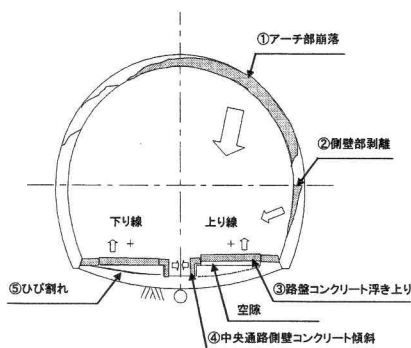
図-3 魚沼トンネル被害状況 (195k080m付近)

195k080m付近の覆工アーチ部コンクリート崩落は、下り線側のアーチ部を中心に発生しており、この区間の一部は鋼製支保工や木矢板が露出したものの、地山の崩落は生じなかった。なお、崩落コンクリート塊の最大長は1辺2m近くのものもあった（写真-1）。

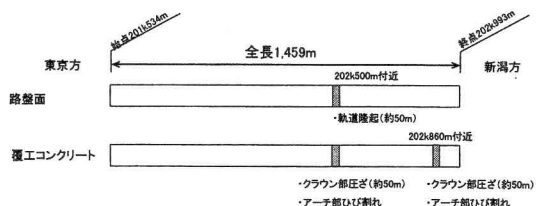
図-4 妙見トンネルの全体被害状況

妙見トンネルでは、202k500m付近において、クラウン部に大規模な圧ざ（約50m）とこれに伴う覆工コンクリートの剥落が発生し、この圧ざ区間にはアーチ部にトンネル軸方向および斜め方向の多数の

ひびわれが発生した。また、この区間の一部下り線側路盤コンクリートが隆起し、インバートコンクリートの一部損傷が生じた。（図-4、5、写真-2）

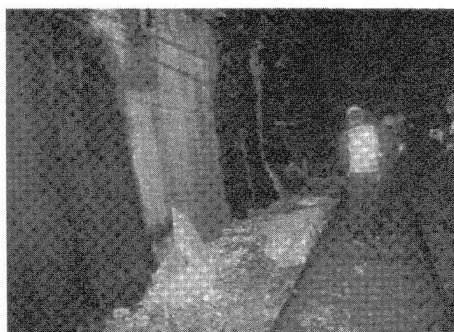
和南津トンネルでは、ほぼ全線にわたりひびわれの発生、ひびわれからの漏水、アーチ・側壁打ち継目部の剥離・剥落が生じた。被害のうち最大のものは、坑口から500m付近で発生し、約40m区間にわたりアーチ部の覆工コンクリートが断続的に崩落しており一部背面地山が露出している箇所があった。また、この区間を中心に延長50mに渡りクラウン部に圧さが生じていた。（写真-3、写真-4）

写真-3 アーチ・側壁打ち継目部の剥落

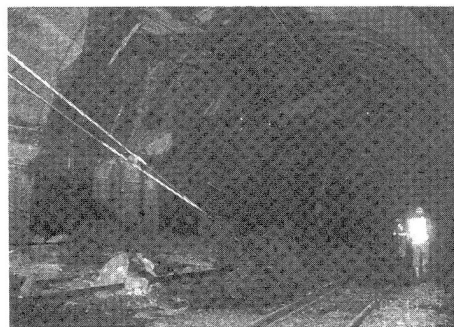
写真-4 アーチ部の崩落

覆工コンクリートの崩落箇所付近は、被害が大きかった上半断面の覆工コンクリートを延長48mにわたり撤去し、新たに覆工コンクリートを打ち替えることとした。この方法は、まず既設のコンクリートを撤去し、既設支保工の内側に新たな支保工を建て込み、吹付けコンクリート、ロックボルト、防水シートを順次施工した後に、スライドセントルを用いて覆工コンクリートを打設した。（図-11）

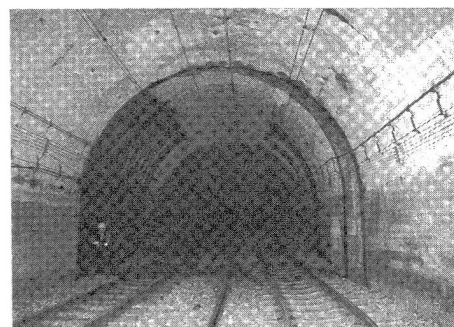
写真-5 坑口部雪覆いのズレ

また、トンネル入口のコンクリート製の雪覆いが線路方向および線路直角方向に約40cmずれるなどの被害も発生した。（写真-5）

起点坑口部の雪覆いの復旧は、S.L.近傍をワイヤーソーにて切断し、2,000kN油圧ジャッキにて雪覆いの上半部のみを被災前の位置に移動させ、左右の側壁部のはつりおよび打ち足しを行い復旧した。

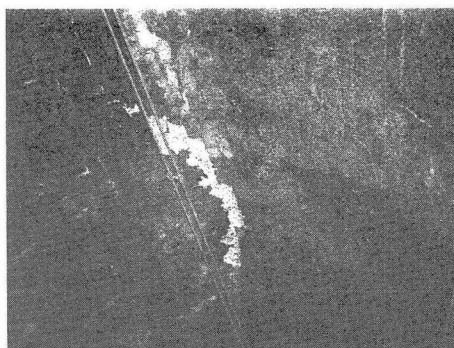
写真-7 福山トンネル被害状況

また、今回被害を受けたトンネルには、覆工材料がコンクリート造のトンネルだけでなく、コンクリートブロック造のものも含まれていた。これらブロック造のものは、従来地震には弱いとされていたが<sup>3)</sup>、今回の被害からは、そのような状況は見受けられなかった。特に顕著なのは、上越線の福山トンネルである。このトンネルは、大正12年に建設された単線のコンクリートブロック造であり、現在上り線用となっている。今回の被害は一部でコンクリートブロックの剥離・剥落およびひび割れが発生した

程度であった(写真-7)。これに対し、昭和38年に福山トンネルに隣接して建設された新福山トンネルはコンクリート造であり、今回の地震によりアーチクラウン部に50mに渡り圧ざが発生し、幅10mmを超えるひび割れも多数発生していた(写真-8)。なお、同様の事象は、上越線の榎峠トンネルと新榎峠トンネルでも見られた。これらのブロック造のトンネルは、その変形性能の高さから地震時の地山変形に追従し、大きな被害に至らなかったものと考えられる。

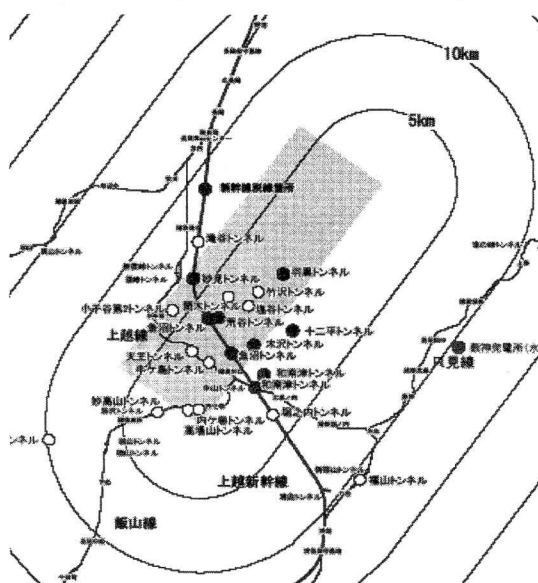
図-12 推定震源断層と被害位置図

も震央から非常に近接しており、水平距離が約5km以内であった(図-12)。また、地震規模もM6.8と大きかった。つまり、今回トンネルが大きな被害を受けた条件として、①震央から近い、②地震規模が大きい、の2つがまずあげられる。更に、追加調査を行った結果から、次のようなことがわかった。

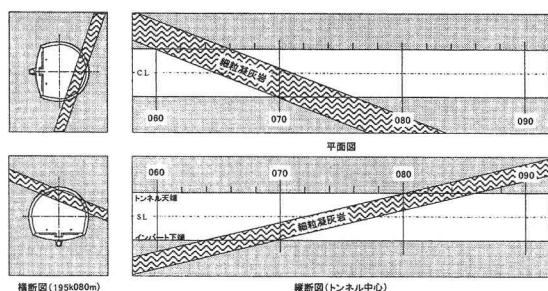
図-13 魚沼トンネル 195k080m 付近地質概要図

地質調査の結果からは、魚沼トンネルでは、全体には泥岩を主体とするものの、被害位置に沿うように細粒凝灰岩のクラック帯がトンネルを横断していることが確認された(図-13)。妙見トンネルでは、被災箇所直上の地上部において大規模な地滑りを確認しており、周囲に比べて地山が悪いことが想定された。和南津トンネルは特に固結度の低い低強度の地山が確認され、いずれも非常に弱い地質であったことが確認された。一方、被害の軽微なトンネルの地質はクラックも少なく、圧縮強度も大きなもので
