# 耐火試験後のRCセグメントを用いた熱劣化特性 及び補修性に関する実験研究

Experimental Study on the Thermal Deterioration and Reparability  
of Fire Tested RC Segment

田嶋 仁志<sup>1</sup>・岸田 政彦<sup>2</sup>・春日 清志<sup>3</sup>・神田 亨<sup>4</sup>・森田 武<sup>5</sup>

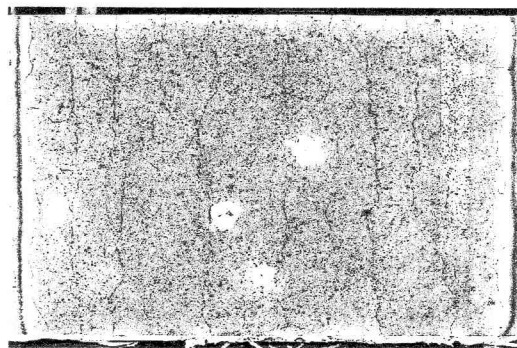
図-4 加熱後のPP試験体

耐火被覆を施した試験体については、ほとんど損傷が見られなかった。またPPファイバーを添加した試験体では、図-4に示すように表面が変色する程度で爆裂は見られなかった。一方、無被覆の試験体は図-5に示すように、主筋の背面まで達する激しい爆裂を生じた。いずれの試験体も温度履歴や熱による変形の程度に差異はあるものの、加熱中を通して設計断面力を保持することが可能であった。

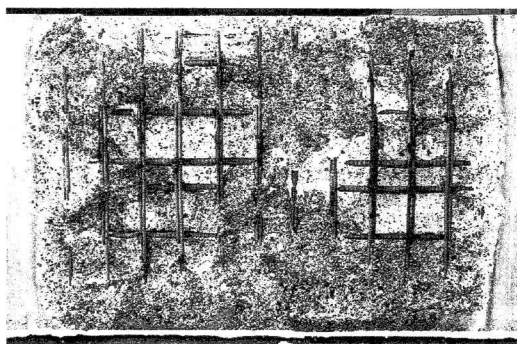
図-5. 加熱後の無被覆試験

無被覆負曲げ試験体では、主筋背面に至るまでの深い爆裂を生じた。このような場合は補修が必要なのは論を待たない。一方、PP繊維を添加した配合では爆裂は生じなかったものの図-7に示すように、表層部の25mm程度の範囲のコンクリートは熱による中性化を生じていた。PP繊維を添加したコンクリートは、十分な火災時の安全性を有していることは確認されているが、火災後の補修の可否については報告事例は少ないようである。

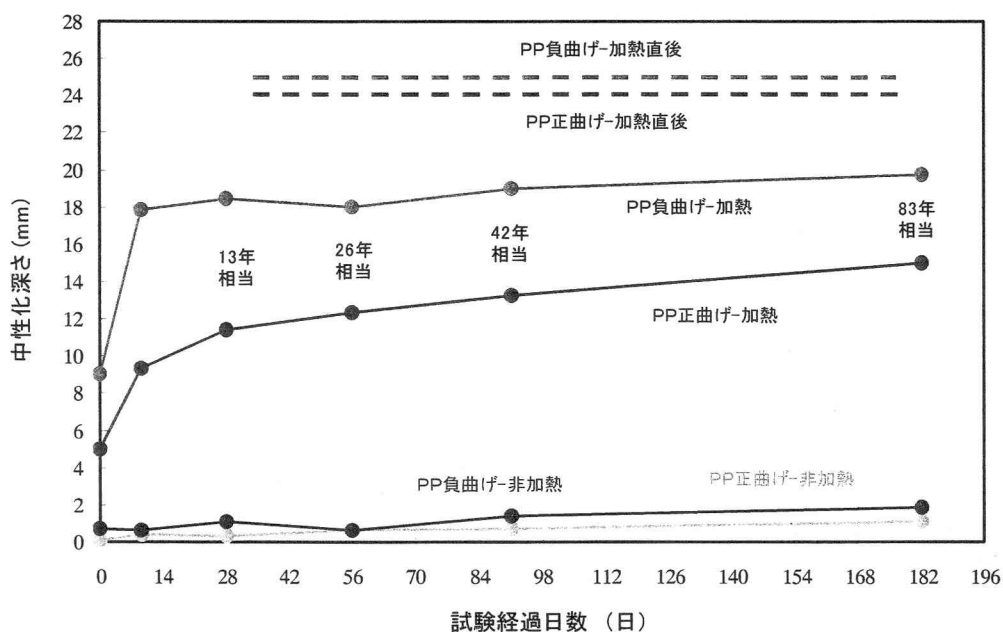
図-9 促進中性化試験結果

図-9は促進中性化試験の結果である。比較のため、熱を受けなかった非加熱分より採取したコアの値もプロットしている。RCセグメントの配合は水結合材比が小さく密実であるため、非加熱部分は83年相当材齢経過後もほとんど中性化は進まないことが分かる。

加熱部分については試験開始直後の中性化の進行は早いがその後の進行速度は小さくなる。最終的な中性化深さは、83年相当材齢経過後においても加熱直後の、加熱劣化したコンクリートの中性化深さよりも小さく、劣化域より深い部分への中性化の進行は確認されなかった。よって、加熱劣化部分程度のかぶりを確保していれば、火害を受けた後も中性化に対して抵抗性を有していると考えられる。

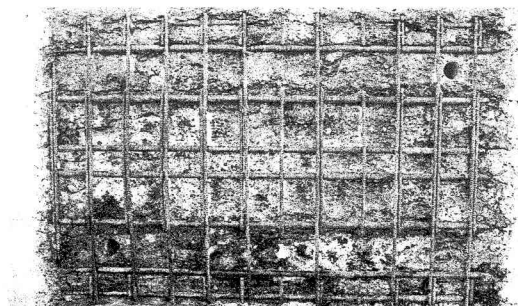
図-12 フェノールふたレインによる除去部分の確認

中性化した劣化部分を除去出来たかどうかの確認は、図-12に示すようにフェノールフタレインの噴霧が有効であった。

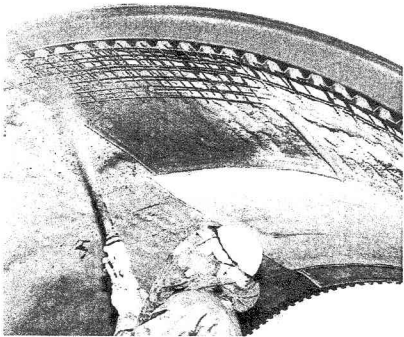
図-15 模擬トンネルを用いた試験施工

吹付けに際しては、剥落対策としてメッシュ筋を配置することも想定し、施工試験を行った。このように大量の繊維を含むにもかかわらず、図-15に示すようにトンネルクラウン部に対しても、良好な付着性と鉄筋背面への充填性を有していることが確認された。図-16に試験体への吹付状況を示す。施工後は、28日間の皮膜養生を実施し荷重試験を行った。

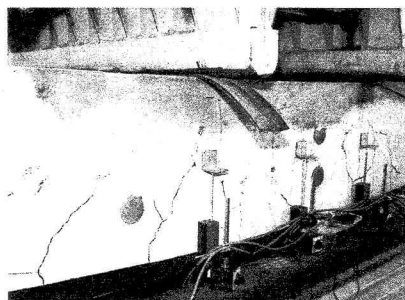
図-18 載荷状況

図-18は載荷時の状況である。補修材の剥離等の現象は見られなかった。

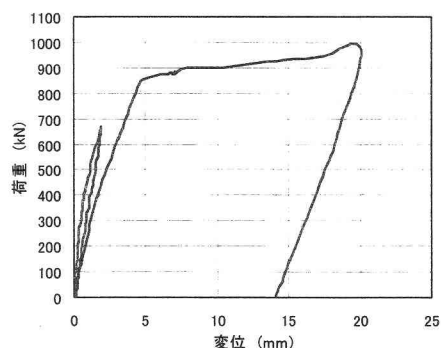
図-20 PP・正曲げ

開発した吹付補修工法の補修効果を確認するために図-17に示す方法で荷重試験を行った。PC鋼棒で軸力を導入した上で設計断面力まで曲げ荷重を行い初期剛性を測定し、その後PC鋼棒を外し、曲げのみで終局まで荷重を行った。表-4に正曲げ及び負曲げの設計断面力相当の曲げ荷重を示す。図-19は耐火被覆を施した試験体の荷重変位曲線である。図-20はPP正曲げの試験体であるが、補修部分が引張縁にあるため、初期剛性に関しても終局荷重にも関しても有意な差は見られない。図-21はPP負曲げ、図-22は無被覆負曲げ試験体の結果である。

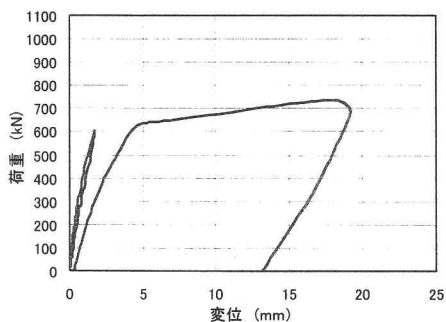
図-21 PP・負曲げ

負曲げ試験体では引張鉄筋量が正曲げより少ないため終局荷重は小さくなっている。無被覆の試験体では爆裂で露出した鉄筋は長時間1200℃の雰囲気中に置かれたわけであるが、引張鉄筋は加熱面の反対側に位置しており、高温にさらされた影響は終局挙動には現れていない。また補修材料は圧縮縁に位置しているがセグメントのコンクリートと同等の強度を発揮していることが確認された。
