# 臨海部経年シールドトンネルの塩害および腐食 メカニズムの解明とその対策

The Elucidation and Measure of the Mechanism of Salt Damage and Corrosion  
in an Aged Oceanfront Shield Tunnel

田辺将樹<sup>1</sup>, 佐藤豊<sup>2</sup>, 上原元樹<sup>3</sup>, 鈴木延彰<sup>4</sup>, 吉田聖浩<sup>5</sup>  
Masaki Tanabe, Yutaka Sato, Motoki Uehara, Nobuaki Suzuki, Msahiro Yoshida

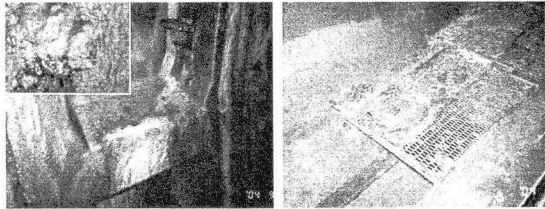
写真1 漏水および腐食 写真2 付帯設備の腐食

現地における目視調査の結果, セグメント継目部分の漏水, セグメント継手ボルトや付帯設備(手すりやエキスパンドメタル)の腐食, 排水溝の目詰まり等の現象が確認された(写真1, 写真2)。漏水はセグメント継目部分のシール材がうまく機能していないと思われる部分に多く見られた。

コンクリート中に含まれる塩化物イオン濃度は、スプリングラインより下部において高い数値を示した。拡散係数についても小さな値を示していることから、コンクリート自体は良質であり、海水を含む漏水により表面に付着した塩化物イオンが本トンネルの塩害の原因と考えられる。したがって、塩化物イオンの供給源を絶つために、覆工内面を定期的に清掃することや、排水溝の目詰まりを取り除くこと、また、滞留した水が飛散しないように溝蓋を設置すること等が、簡易で効果的な対策として挙げられる。また、すでに鉄筋位置において腐食環境下にあるものは、鉄筋の腐食程度を調査した上で、断面修復等の対策工を検討する必要がある。

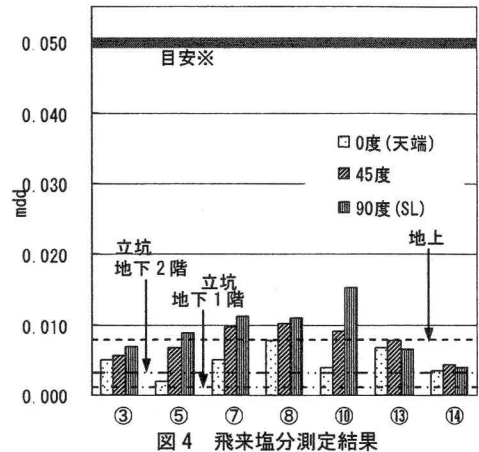
図 4 飛来塩分測定結果

図 4 は飛来塩分の測定結果である。全体的な傾向として、立坑（地下 1 階、地下 2 階）で測定された値より地上で測定された値の方が大きい。また、立坑で測定された値よりトンネル内において測定された値の方が大きい。このことから、トンネル内の飛来塩分量の一部は地上から流入しているものであり、トンネル内の総飛来塩分量は地上の飛来塩分量と、もともとトンネル内に存在したものの和であることが推測できる。また、横断面位置毎の飛来塩分量の傾向としては、0 度（天端）から 90 度（スプリングライ）に近づくにつれて飛来塩分量が多くなっていることが分かる。

トンネル内の最大の飛来塩分量は⑩の 90 度部分（スプリングライン）において測定され、0.015mdd 程度を示していた。『無塗装鋼鉄道橋設計施工の手引き；鉄道総研，1994.3』によれば、橋梁の塗装に当たって、「0.05mdd を超える地域での無塗装橋梁の採用は避けるのがよい」および「離岸距離が 10km 以上であれば 0.05mdd を超えないものと考えられる」とされており（図 4 の※），鋼材を対象としたときには、無塗装でも対応できる値であることが分かる。しかし、既往の研究では、RC 構造物を用いて長期暴露試験を行った結果、飛来塩分が蓄積することにより、コンクリート深さ方向の塩分量が増加し

ている事例があることから、飛来している塩分量が微小であっても、その蓄積によって経年とともに塩害が起きることが知られている<sup>1)</sup>。飛来塩分の蓄積の程度とその影響については、(3)塩害の要因と対策にて併せて記述する。

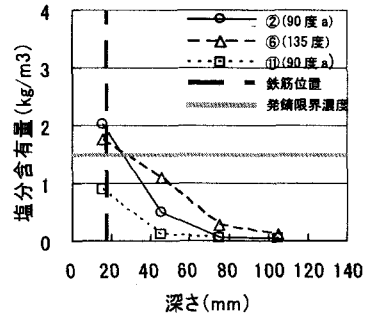
図 5 セグメント部の塩化物イオン濃度

コンクリートコア中の塩化物イオン濃度をセグメント、二次覆工、路盤の構造別に示したものが図 5, 図 6, 図 7 である。セグメントと二次覆工の 90 度の部分 (③, ④, ⑤[90 度 a], ⑤[90 度 b], ⑨, ⑪, ⑫) においては、鉄筋位置の濃度が発錆限界濃度を超えていない。一方、一部のセグメントの 90 度の部分 (②) や路盤 (①, ⑧, ⑬), 135 度に位置するセグメントおよび二次覆工 (⑤[135 度], ⑥) 等のスプリングラインより下部のコンクリートでは、既に発錆限界濃度を超えている。したがって、鉄筋近傍において、腐食に必要な水や酸素が供給されていれば鉄筋の腐食が生じているものと思われる。

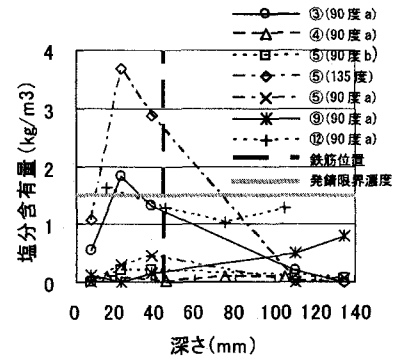
図 6 二次覆工部の塩化物イオン濃度

また、図 6 の⑨⑫においては、覆工背面側の濃度が高い。これは、セグメントと二次覆工の境界に水道ができて、背面から劣化因子が浸透していることによると考えられる。また、図 6 の深さ 100mm から 140mm の塩分含有量の値はほぼ 0 に等しいことから、建設時には海砂が使用されていないことが推測され、コンクリート内の塩化物は全て外部から浸透したものと考えられる。

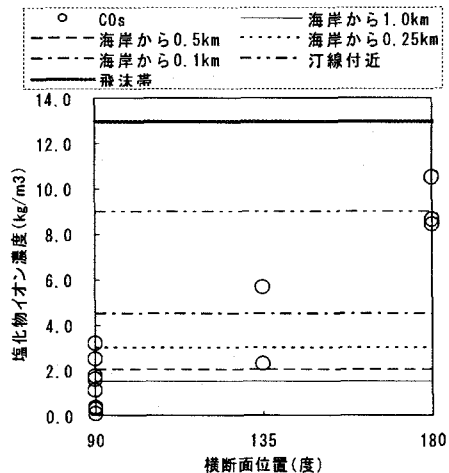
図 8 部位毎の表面の塩化物イオン濃度

式 (1) より、実構造物から採取されたコンクリート表面における塩化物イオン濃度  $C_{0s}$  について、横断面位置毎に分類したものが図 8 である。90 度の位置における濃度は  $0.07 \sim 3.16 (\text{kg}/\text{m}^3)$ 、135 度の位置における濃度は  $2.3 \sim 5.6 (\text{kg}/\text{m}^3)$ 、180 度の位置における濃度は  $8.39 \sim 10.47 (\text{kg}/\text{m}^3)$  となっており、下部に行くほど表面の塩化物イオン濃度は大きくなっていることが確認できた。

さらに、図 8 中の各横線は海水の塩化物イオンの影響を受ける RC 構造物の表面における塩化物イオン濃度の目安を示したものであるが<sup>3)</sup>、本トンネルにおける表面の塩化物イオン濃度をこれと比較した場合、90 度 (スプリングライン) の位置は海岸から 0.25km 以遠の位置、135 度の位置は海岸から 0.1km ~ 0.5km の位置、180 度 (路盤) の位置は飛沫帯 ~ 汀

線付近にある RC 構造物と同レベルの塩分が表面に付着していることになる。以上より、トンネルの場合、横断面の位置により塩害の程度が大きく異なるため、位置や構造別にコンクリートコアをサンプリングし、塩害の劣化予測を行っていくことが重要となる。

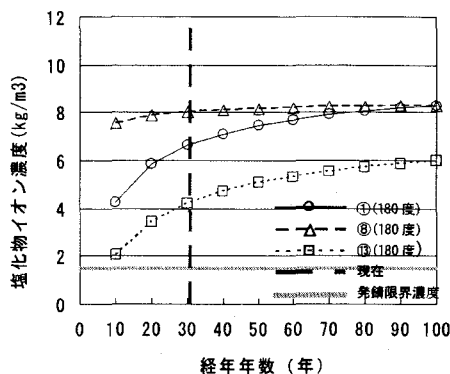
図 9 路盤部の塩化物イオン濃度予測

図 9 は路盤 (①, ⑧, ⑬) における鉄筋近傍での将来の塩化物イオン濃度を示すが、現状および将来において濃度が発錆限界濃度を超過しており、鉄筋位

置において、酸素および水が十分供給されている場合は鉄筋腐食が生じる恐れがあることを示している。

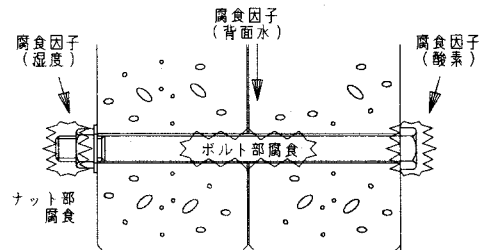
図 11 継ぎ手ボルトの腐食因子

セグメントの継手ボルトにおいて、外部から観察できるボルト頭部の腐食については、腐食部を塗料等で覆うことで、水分や酸素等の腐食因子を遮断する方法があげられる。しかし、実際には図 11 に示すように、セグメントの継目部からも水や酸素等の腐食因子が供給されることが考えられ、ボルト頭部（ナットやワッシャー等）のみの部分的な補修では、継目近傍のボルト軸部の腐食を抑制することが難しい。さらに、部分的な補修は、継手ボルト内部に電位差を生じさせ、局部的な腐食を生じさせることも考えられる。

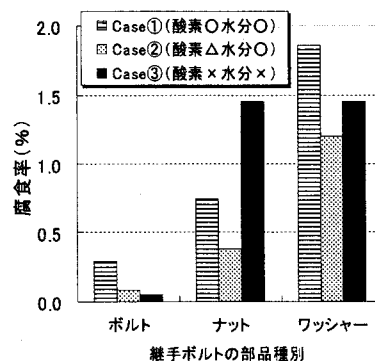
図12 部品種別による腐食率

目視観察後に、腐食促進試験前後の継手ボルトの質量測定を行い、腐食量を算出した。図12に測定結果を示す。同図より、ボルト軸部の被覆条件（Case①～③）の違いに関わらず、ボルト軸部の腐食率に比べて、ボルト頭部のほうが大きいことが確認された。また、酸素の供給が少ないあるいは無い条件（Case②③）の場合は、水分の供給の有無に関わらず、ボルト軸部に腐食はほとんど確認されなかった。

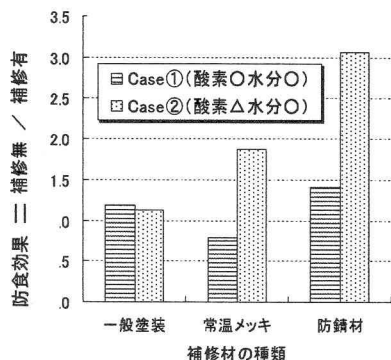
図13 補修材の違いによる防食効果

図13に、補修材の違いによる防食効果（補修を行わなかった場合の発錆量／補修を行った場合の発錆量）を示す。同図より、使用した補修材の中では、軸部の被覆条件に関わらず、防錆材による防食効果がもっとも高いことが確認できた。また、軸部に水分や酸素が供給される場合（無被覆）は、いずれの補修材を用いてもその効果は大きくないことが確認できた。

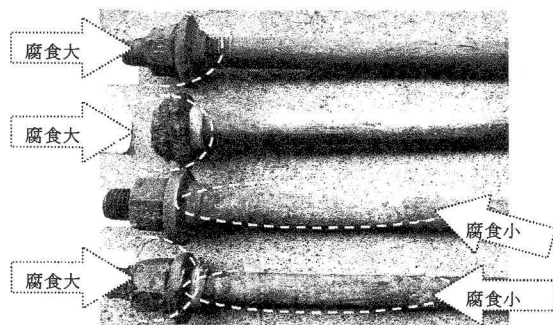
写真4 採取したボルトの腐食状況

写真4は本トンネルにおいて採取した継手ボルトの腐食状況である。頭部は腐食しているが軸部はそれらに比べほとんど腐食していないことが分かる。これは(2)a)で示した腐食状況と一致している。
