# 建設から75年経過した開削SRCトンネルの 調査・診断

Survey and Examination of SRC Tunnel where 75 Years Passed after the Construction

山本努<sup>1</sup>・松川俊介<sup>2</sup>

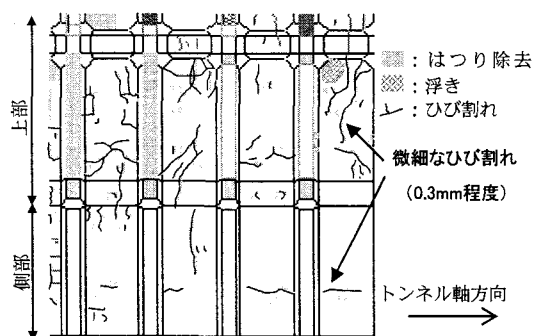
図-3 変状展開図の一部

対象区間で見られる変状は、ひび割れ、浮き、ジャンカ、漏水、漏水痕、エフロレッセンスであり、鉄筋腐食を想定させる錆汁は見られなかった。ひび割れ幅は0.1～0.3mm程度のものが多く、縦断または横断方向どちらかに規則的な方向性を持っているものではなく、また、アルカリ骨材反応や化学的腐食を想定させるものでもなかった。

いずれの変状も、昭和62・63年の調査時と比べ、大きな変化は見られなかった。

ジャンカも見られたが、粗骨材同士は結合しており、叩いても剥離するような状態ではなかった。

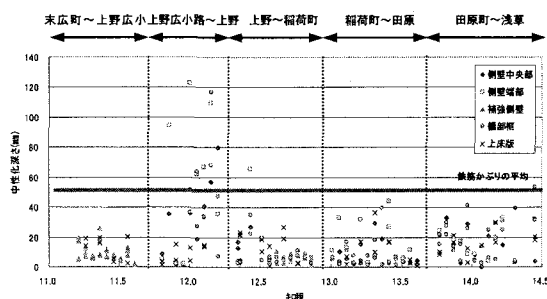
図-4 ドリル法による中性化深さ分布

中性化深さは、上野広小路～上野駅間ではバラつきが大きく、100mmを超える箇所もあり、中性化残りがマイナスとなる箇所も多かった。それ以外の駅間は多少バラつきも見られたが、概ね約40mm以内であった。ジャンカ等の空隙が偏在している箇所では、バラつきが大きく進行していた。

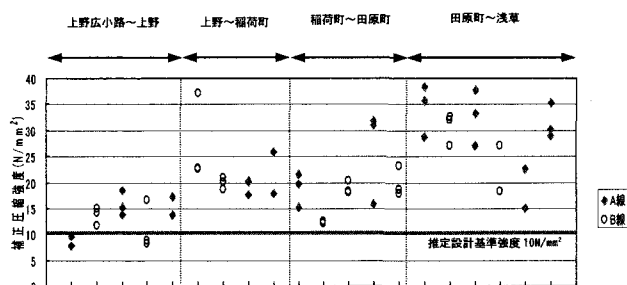
図-5 トンネル側部の圧縮強度の分布

全区間の側部・上部の平均値は21.2N/mm²で、上野広小路～上野駅間では平均で12.8N/mm²と低かったが、推定される設計基準強度10N/mm²はほぼ上回っていた。昭和62・63年の試験結果との比較では強度が低下している区間はなかった。

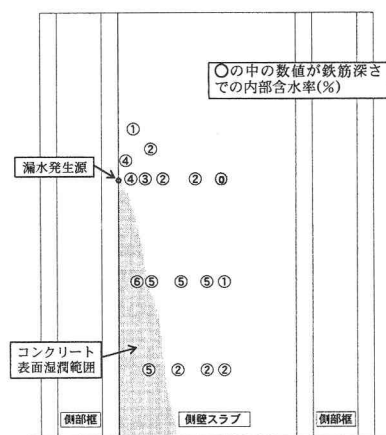
図-6 漏水箇所における含水率状況

ただし、漏水が発生している箇所では、図-6 のように漏水の発生源とその下方の表面湿潤範囲において、鉄筋深さでの内部含水率が 4%以上に達していた。また、過去の漏水発生痕や漏水補修痕の内部含水率は、漏水が無い箇所よりは高く、一部鉄筋位置で 3%程度となる箇所が見られた。
