# 飛騨トンネル先進坑における 6 MPa の高圧湧水帯への対策

Countermeasure against a lot of groundwater with hydraulic head pressure of 6MPa in HIDA pilot tunnel.

In HIDA pilot tunnel, the TBM was restrained by the influence of very high underground and hydraulic pressure at overburden of 1,000m, and it became the construction of digging upper the TBM. Finally, the underground water of the high pressure that exceeded 6MPa forward of the clay destroyed the main body of the TBM at the tunnel distance of 7,300m. This paper describes details that the TBM in such a high pressure is restrained and the result of measuring the distribution of clay to which TBM is restrained by analysis of tomography.

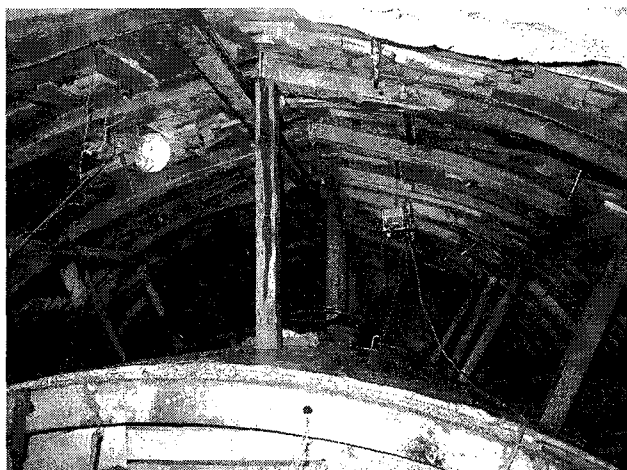
写真-3 TBM 切上げ後変状発生状況

しかし、この飛騨片麻岩にも断層運動や熱水変質の影響と想定される軟弱層を挟在していた。平成 17 年 4 月、掘削延長 6,500m付近において厚さ 1m 程度の粘土層に遭遇した。この粘土層はトンネルにかなり鋭角に交差しており、切羽左からの粘土層の出現と同時に TBM 掘削時のマシンデータから得られる推定岩盤強度の急激な低下が見られた。そこで、メイングリッパによる反力不足を想定して支保パターンをシールド推進に対応可能なスチールライナーに変更するとともに滑材を注入しながら掘進を進めた。しかし、前胴の拘束により掘進時の推力が上昇し、掘進不能になった。ただちに TBM 上部切掘げ掘削に移行した。当初は矢板工法による切掘げ掘削を実施していたが、前胴まで掘削解放した時点で鋼アーチ支保工の変状破損が発生したため、鋼アーチ支保工と吹付けモルタルによる補強を行い、TBM 解放に至ることができた。

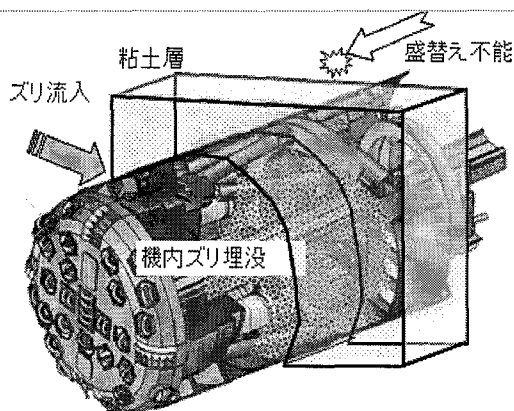
図-2 TBM 中胴拘束概要図

切羽掘削時は湧水がほとんどなく、ある程度の自立性を有しており小規模な崩落のみでTBM前胴部は通過できた。しかし、後胴盛替え時に中胴部分が

締付けられ、TBM拘束に至った。また、TBM拘束解除を目的としてTBM上部の切上げ掘削を開始したが、鏡面の押し出し、削岩機のロッドの押し返し等の現象が発生したため、バルグヘッドコンクリートを構築して切上げを中断した。この粘土層は浸水崩壊度が極めて高いため、小規模な崩落をきっかけに呼び込んだ少量の湧水が粘土層を塑性流動化した。さらに後の調査で判明したことだが、約20m先には6MPaを超える高圧湧水帯が存在していたため、徐々に増加する湧水が崩落を助長してTBMに作用している荷重を増大させた。増大した荷重により厚さ40mmの鉄板でできている中胴胴体部が変形し、土砂が流入し始めて、中胴に設置している点検窓を壊し、その後、TBM機内への土砂流入が継続し、TBM拘束から1週間後にはほぼ完全に土砂によりTBM機内が埋没した。この時点でTBM胴体部の変形、駆動部の破壊、電装関係の故障等は致命的であり、TBM再掘削は困難であると判断したが、塑性流動化した粘土による流入現象は継続し、TBM機内からトンネル坑内へ流出し始めたため、これを阻止するためTBM上部の粘土層に対してセメント系注入材による改良注入を実施し、塑性流動化現象を沈静化させた。

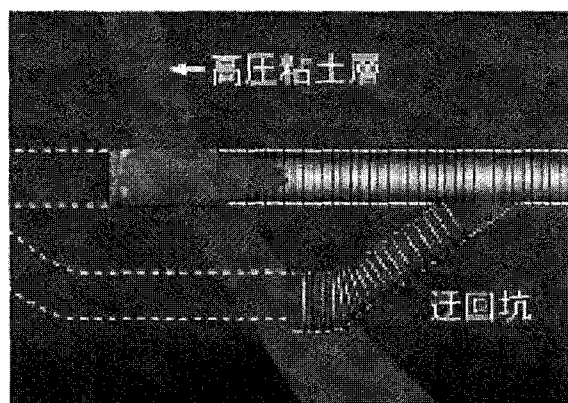
図-3 迂回坑崩落位置図

引き続き高圧湧水帯付近の地質調査、水抜きボーリングの基地として、また、将来的にはTBM本体を迂回して避難坑本線として使用する目的でTBM本体後方（後続台車途中）左側から迂回坑を掘削開始した。坑口は後続台車の途中であるため、作業スペースの少ない難渋作業である。小型の1ブーム空圧削岩機により削孔して掘削を進めた。TBMを拘束した粘土層の想定位置付近では、この削岩機により粘土層の位置および含水状態を確認しながらの掘削になった。13m程度掘削した時点でTBMを拘束した粘土層に遭遇した。掘削直後の地質状況は湧水もなく自立性がある程度確保できる切羽であったが、

徐々に鏡面の亀裂開口が進行し、湧水も漸増していった。その時点で厚さ 30cm の鏡吹付けを実施したが、この鏡吹付けを押し割って切羽が崩落し、崩落土砂により迂回坑全体が埋没する事態に至った。

ただちに、長尺ボーリング施工ヤード確保のために TBM 後続台車を切り離して 50m 後退した。迂回坑よりもさらに後方の右側から長尺ボーリングを削孔開始した。この長尺ボーリングで切羽前方 20m より奥に 6MPa におよぶ高圧湧水帯の存在が判明した。この湧水帯は何層かの粘土層に細分化されており、未掘削区間周辺の水圧を低減するためには広範囲に長尺ボーリングを追加する必要があるため水抜き坑を掘削した。この水抜き坑は粘土層の手前で終了

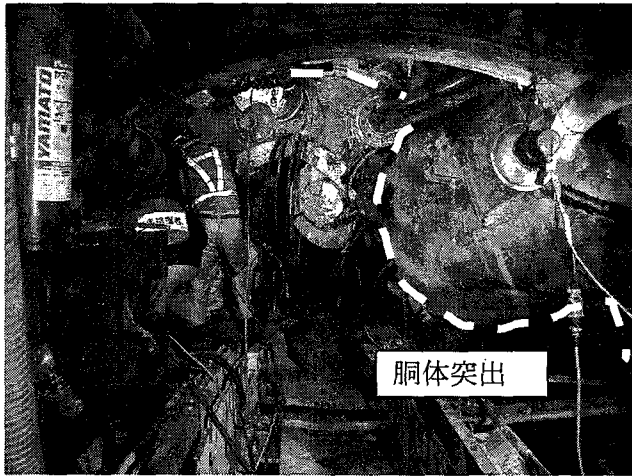
写真-5 TBM 胴体部変形状況

流動化した粘土層の沈静化と湧水圧の低下が確認できたため、貫通に先立って TBM 機内の土砂撤去および解体作業に入った。TBM 機内は駆動機械、ベルコンの隅々まで土砂が流入して作業場所は狭小であり、土砂の再流出時の退避方法等の安全を確保しながらの慎重な作業となった。土砂撤去を進めるにしたがい、TBM 前胴部と中胴部（ともに  $t=40\text{mm}$ ）が 1.5m 程度内部に突出していることが明らかになった。スラストジャッキやカタモータ等も著しい変形をしており、破断しているものもあった。そこで、解体作業を継続するにあたって、H 型鋼により突出部を支えるとともに、この H 型鋼に応力計を設置してゆるみの増大による荷重増加に備えた。TBM に河合側切羽が 10m 程度に迫ったときに補強 H 型鋼の応力が急増したため、H 型鋼を追加補強するとともに、TBM 胴体や残存しているスラストジャッキ等にも応力計を設置して貫通を迎えた。

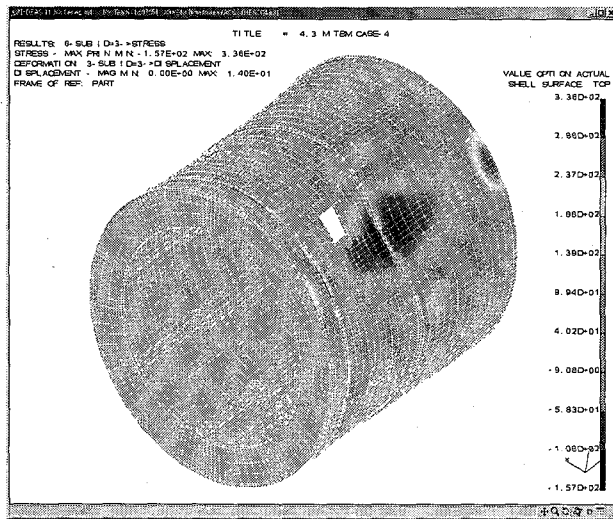
図-5 TBM 変形 3次元FEM解析結果

今回の TBM 変形に対して、どの程度の荷重が載荷していたのか想定するための解析を実施した。解析は 3 次元モデルで胴体が降伏してスラストジャッキが破断するまでの荷重状態を算定した。変形形状から右上から卓越的な荷重が載荷されていると仮定した。

算定結果では 4.7MPa の集中的な荷重がかかった場合に実際の現象と同様な挙動を示すことがわかった。これだけ大きな荷重はゆるみ荷重では説明できず、前方に存在する 6MPa の高圧湧水帯に影響を直接、あるいは間接的に受けたものと考えられる。

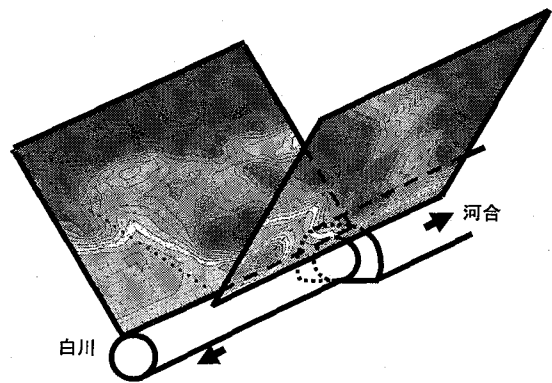
図-6 弾性波トモグラフィ結果

この調査から TBM 上部のゆるみの範囲は 12m 程度であることが判明し、探査範囲内 (20m) で高速度の非ゆるみ範囲が確認できた。本坑断面内には同様の粘土層が広がっていると想定されるが、現状ではゆるんだ状態にはなっていないため、慎重な施工により TBM 掘削は可能であると判断した。また、ゆるみ層は約 30° 程度の傾斜で白川側へ傾いていることが測定された。

こうした結果に基づいて TBM を迂回して粘土層を新たに掘削するよりも、TBM 胴体をくり貫いて避難坑本線に使用の方が経済性に優れていると判断した。ただし、ゆるみ範囲をこれ以上拡大させることは許されないため、TBM 解体にあたっては 5 インチ鋼管による先受けを事前に施工するとともに、鋼管および TBM 胴体部の応力測定に基づいて解体方法のフィードバックおよび最終支保規模を決定することとした。

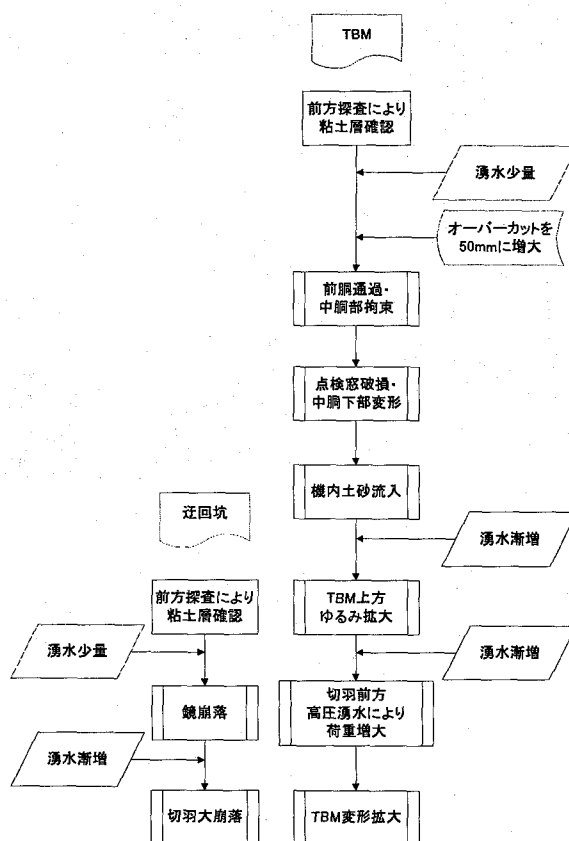
図-8 TBM 変形のメカニズム

最大土被り 1,000m に達する飛驒トンネル先進坑は、その重要な役割として本坑掘削前に地質状況を把握して、地下水位を低下させておくことがあった。約 10 年に及ぶ施工中には幾多の不良地山や大量湧水の遭遇により、TBM 停止や切掘げを繰り返しながらの掘削となった。特に平成 17 年 9 月には貫通まで 300m あまりを残し TBM 本体が拘束、破壊され、迂回坑が埋没するに至った。これは TBM 拘束箇所周辺の粘土層が前方の 6MPa もの高圧湧水帯を遮断していたが、TBM の突入と小規模な崩落をきっかけに粘土層に大きな圧力がかかったものと推定する。TBM が破壊に至った経緯は粘土層の崩落と湧水量の増大が相乗的に作用していったものと考えられる。この現象に対して、迎え掘り NATM 掘削による長距離下り勾配掘削による貫通を目指すため、長尺ボーリングによる水抜きと水圧管理により安全な施工方法を実施した。貫通点付近は断層と変質帯により複雑な地層構造となっていたが、長尺ボーリングの追加により帯水層、遮水層の位置を精度よく把握し、効率的なボーリングを実施した。かつてない程の高圧大量湧水下でのこうした対応について今後の大土被りトンネルにおける施工方法検討の一助となると考える。また、ボーリング孔を利用した弾性波トモグラフィにより先進坑 TBM 解体作業の補強方法や本坑の掘削方法、覆工方法の検討資料として用いることができた。この方法は 2 本のボーリングでその挟む範囲の地質状況の想定に用いることが可能であ
