# スロバキア高速道路 SITINAトンネル工事の施工について

Construction on SITINA Tunnel Project in Bratislava, Slovakia Republic

The construction of D2 Motorway Bratislava, Lamacska cesta Stare grunty is the last missing section of D2 Motorway and its completion will link the Czech Republic through Bratislava to the Hungarian Republic. The section of D2 Motorway, whose length is 3,300 m, has been completed in 2006. In this section, SITINA Tunnel is approximately half of this motorway. This report summarizes the tunnel construction, especially the construction method in the disturbed rock zone.

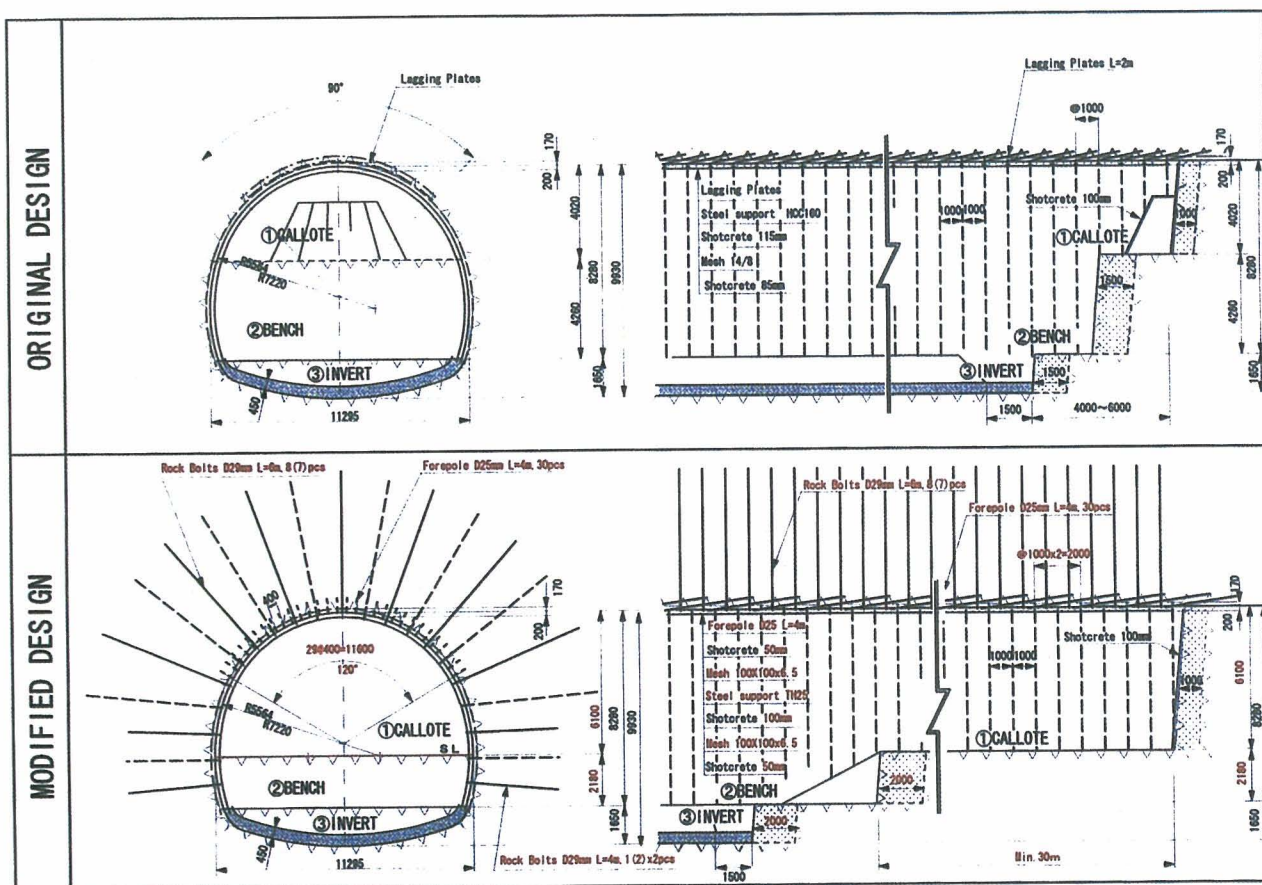
図-3 標準支保パターン図 (CLASS IV)

トンネル掘削は、発破を利用したNATM工法を採用しており、一例としてCLASS IVのトンネル標準支保パターン図を図-3に示す。上段が当初設計、下段が修正設計のものである。トンネル高さは9.93m、幅は11.295mである。当初設計の支保は、吹付けコンクリートを11.5cmと8.5cmの二層とし、間に金網（D8×140×140）を設けている。ロックボルトはなく、鋼製支保工はHCC160（H-160×160×8×13）である。また、天端90°の範囲には矢板を設けている。上半の加背は小さく、リングカット工法であり、掘削工法は補助ベンチ付き全断面である。修正設計では、大型機械による掘削を行うために、上半の断面を大きくし、掘削工法をショートベンチカット工法に変更した。修正設計の支保の仕様として、吹付けコンクリートの厚さは5cm、10cm、5cmの三層で総20cmとなっており、金網（D6.5×100×100）は各層の間に設けている。ロックボルトはD29を使用し、長さは天端から肩部の区間で6m、側壁は4mである。周方向のピッチは約1mで、一断面に10本と11本の千鳥配置である。鋼製支保工にはトラスガーターTH25（130×142）を使用した。また、フォアポーリングがトンネル天端から肩部の120°

岩盤分類としては表-1に示すとおりRabcewize & Pacherの岩盤分類に基づいて6階級で分類される。当該トンネルで遭遇した地山脆弱部は、CLASS IV「不安定で地圧が作用する岩」と判断された。CLASS IVのトンネル標準支保パターン図

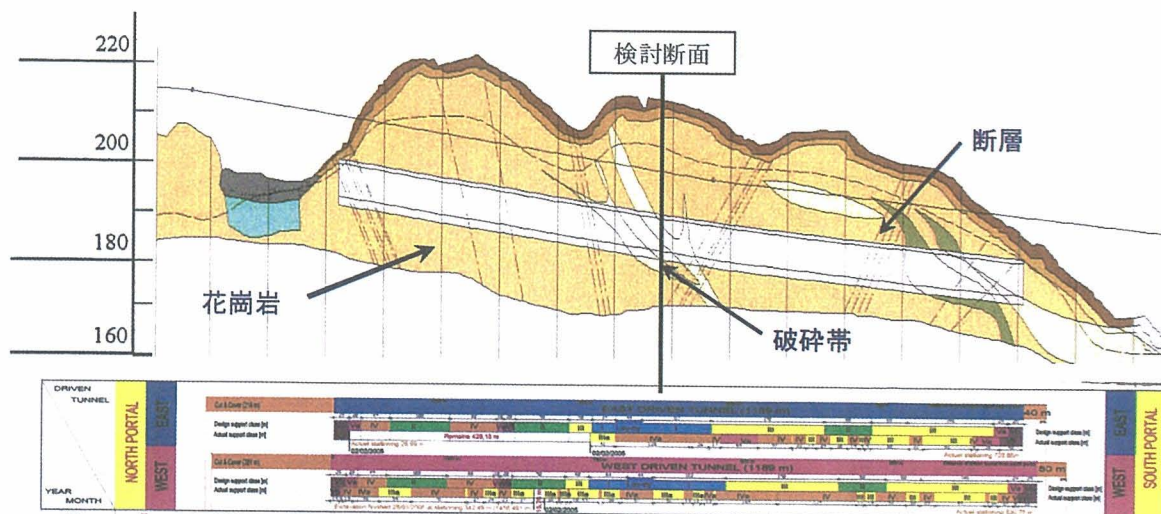
図-4 地質縦断面図および当初設計と実施工の岩盤等級の比較

地質縦断面図を図-4 に示す。当該トンネルは、丘陵部に位置しており、土被りは8m～28mと低土被りとなっている。地山の岩質の大部分は花崗岩（コア部の圧縮強度は80～160MPa）であるが、当初想定より風化が著しく進行した箇所が点在した状況であった。破砕帯ではマイロナイトも出現した。

4回の崩落現象を経験したが、最大140m<sup>3</sup>の土砂が崩落した図-4に示した断面を、解析断面とし

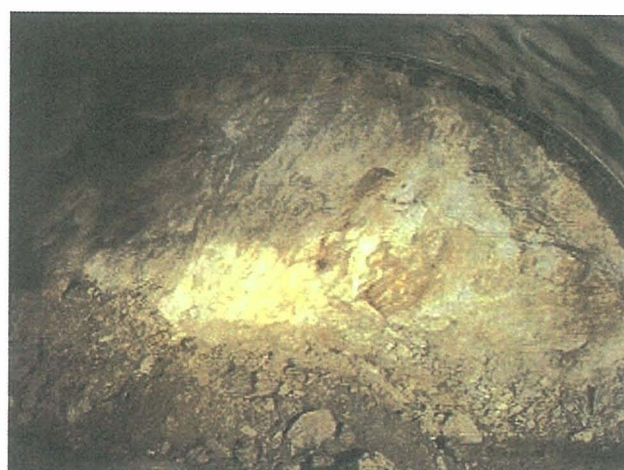
写真-1 切羽崩落状況

特に、風化による地山脆弱部が突如出現し、発破時にブロック状に切羽が崩落し、上部へ達するという落とし戸的な崩落が発生した。周辺施設への影響の最小化を図る上で、その位置の予想および対処が極めて重要であった。その箇所では岩盤自体の強度は保持したままの発達した亀裂による角礫化が顕著であり、フォアポーリングでも事前に発見するのは困難であった。切羽崩落状況を写真-1に示す。

最終的に決定した支保パターンを図-9に示す。フェースボルトは長さ8mのFG(ファイバークラス)ボルトであり、4m掘進毎に打設しラップ長を4mとした。一断面に11本打設している。長尺鋼管先受工は長さ8mの鋼管を天端部90°の範囲に打設している。また、ピッチは300mmで、計30本打設し、2間毎の施工である。長尺鋼管先受工の施工状況を写真-2に示す。

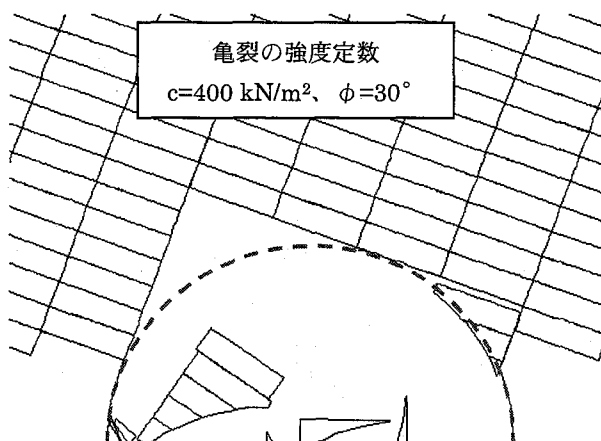
図-8 個別要素法による岩塊崩落状況

亀裂の粘着力を400kN/m<sup>2</sup>、摩擦角を30°とした場合の岩塊崩落状況を図-8に示す。亀裂に沿って岩塊が形成されて崩落していることがわかる。この強度定数の組合せでは、崩落土量は約10m<sup>3</sup>である。摩擦角が0°に近づくと、崩落土量が増え、亀裂面での強度を全く考えない場合、130m<sup>3</sup>程度の崩落が生じる可能性があり、実際の崩落現象を表現できることがわかった。
