# 線路下横断工事における安全性の検証

Verification of safety in construction of underpass structure of railway

In construction of underpass structure beneath railway, it often influences the railway. The JES method developed to cancel this danger can reduce the influence to the railway track, and there are a lot of results. However, three big transportation troubles had occurred recently, so we would verify the safety of the JES method.

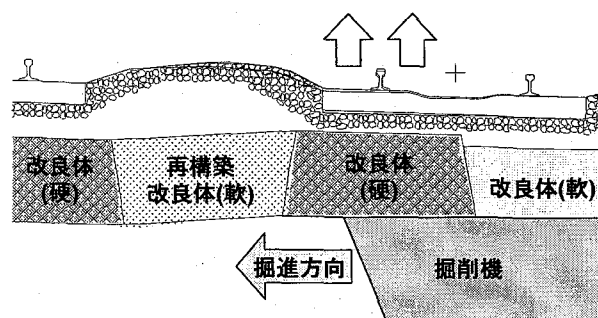
図3 埋め戻し不良による軌道変状概要図

本事例における軌道変状は、上床版エレメントの施工中（線路閉鎖間合い）に発生した。当該現場の上床エレメントの施工位置は盛土であり、盛土内にはたくさんの支障物（レンガ片や石積み土留め等）が確認されていた。このため、事前に支障物を撤去し、埋め戻し時には軌道防護を兼ねて路盤改良を行った。その後、施工上の手戻りが生じ、改良体の一部を取り壊して再構築を行ったが、これが原因となって軌道変状が発生した。変状概要図を図3に、発生事象を以下に示す。

a)再構築した改良体は他の部分に比較し強度が弱く、路盤改良体は平面的に強度が不均一な小ブロック

状となっていた。

- b)掘進時に、オーガー掘削機の構造上、土砂取り込みが不足した状態で推進を続けた結果、前面の土砂を押し、上方の固い小ブロックの改良体を押し上げながら推進し、軌道が隆起した。
- c)隆起量が大きかったため（約40mm）、線路閉鎖時間内に適切な軌道整備を行うことができなかった。

今後の対策として、不均一な埋め戻し材に起因する軌道変状を防止するため、支障物撤去後の埋め戻しの際には、埋め戻し材の品質管理が確実にできる材料（山砂等）を使用することを基本とした。また、軌道変状対策としての路盤改良は、分岐器下等の軌道整備基準値の厳しい箇所を除き、実施しないこととした。

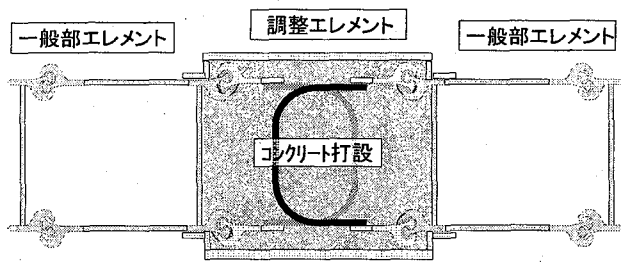
図4 調整エレメント概要図

本事例における軌道変状は、上床版調整エレメント内部へのコンクリート打設作業中（列車運行時間帯）に発生した。調整エレメント（図4）とは、矩形断面の閉合箇所を用いられるもので、通常の場合は下床版に配置され、一般部エレメントを含めてエレメント内へのコンクリート打設作業は、列車を走らせながら行っている。当該箇所通常の場合と異なった点は、施工上の制約条件から調整エレメントが上床版に配置されていた点である。調整エレメントは、エレメント間の施工誤差を吸収するために用いられるものであるため、一般部のエレメントとは異なり、上下のカバープレートが固定されていない。したがって、エレメント内部へのコンクリート打設時にカバープレートが上方に押し上げられ（最大で約115mm）、路盤および軌道を隆起させた。

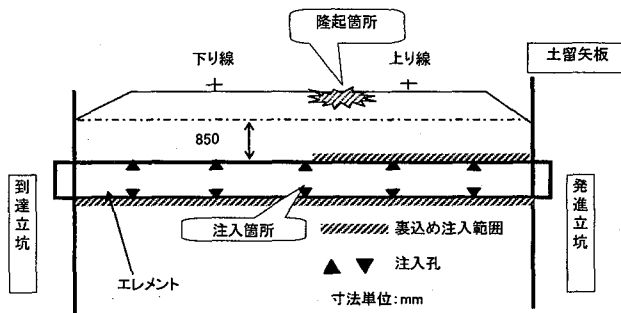
図5 裏込注入による軌道変状概要図

今回は、上床版エレメント挿入後、エレメント背面に発生した空隙を充填するために実施した裏込注入時に軌道変状が発生した。現場は土被りが浅く（850mm）、また注入圧が高かったために軌道を隆起（14mm）させることとなった。軌道変状の概要図を図5に示す。

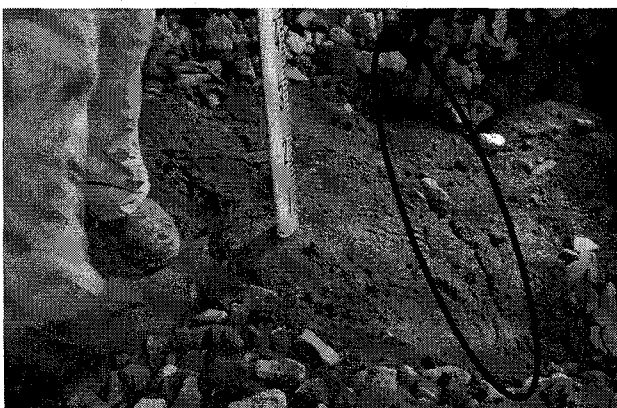
写真1 路盤内支障物対策試験ひび割れ発生状況

- 刃口が高強度のブロック片に到達した。
- 高強度のブロック片の後方には、弱強度のブロック片が存在した。
- 掘削機を掘進させるが、弱強度のブロック片が後方に存在するため反力が確保できなかった。

d)高強度のブロック片は、反力が確保できなかったため、刃口の推進に伴い押し出されてしまった。  
なお、このときのエレメント推進力は $1,400\text{kN}$ 程度であり、ほぼ計画推進力内に収まっていた。

e)押し込まれた高強度のブロック片は上部の路盤を動かし、隆起に至った。隆起量は、 $42\text{mm}$ であり、路盤にひび割れが発生した（写真1）。

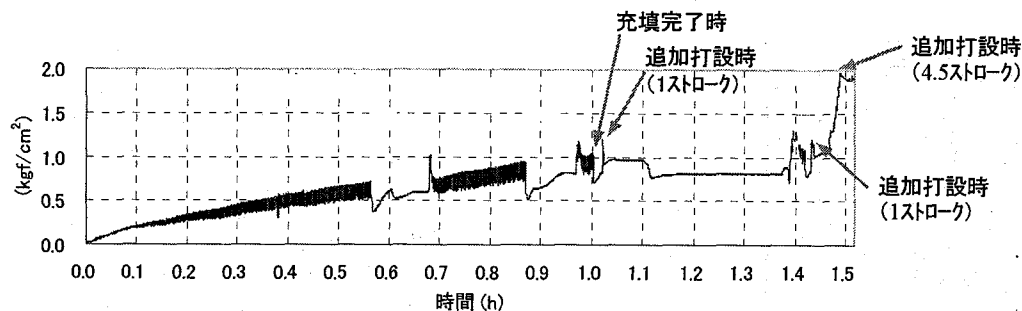
図6 圧力変動グラフ

コンクリート打設中の圧力変動を図6に示す。また、打設状況を写真2に示す。コンクリート打設中に鋼管内部に発生する圧力は十分小さなものであり、最大でも $0.12\text{MPa}$ （ $1.2\text{kgf/cm}^2$ ）であった。しかし、コン

クリート打設量が計画量に近づき、鋼管内にほぼ充填された状態において更にコンクリートを打設した際には、圧力値が0.2MPa (2.0kgf/cm<sup>2</sup>) 程度まで急激に上昇した。この値は、鋼管上部の土被り荷重が小さい場合、軌道を隆起させるのに十分な力となることが確認された。この場合、エレメントの上部が自由に動く構造(調整エレメントのカバープレート等)ではエレメントが変形し、軌道変状を発生させる可能性があることも確認された。また、鋼管内にコンクリートが充填された後も連続して打設を行っ

た場合、圧力値は際限なく上がる傾向が見られた。このことより、エレメント構造の如何に関わらずエレメントが変形し、軌道変状を発生させる可能性があることが確認された。

- コンクリート打設の際には、打設口付近に圧力計を設置し、圧力値を管理すること。
- コンクリート打設量を管理し、計画打設量に近づいたら打設速度を落とす等の、施工上の配慮を確実に実施すること。
- 調整エレメントを上床版に設置する場合には、カバープレートが打設圧力で動かないように、確実に固定すること。固定方法の例を図7に示す。
