# 湧水のある山岳トンネル地山における 鋼管膨張型ロックボルトの耐久性

Durability of Hydraulically Expansion-type Rock bolt in Borehole of  
Mountain Tunnel with Spring Water

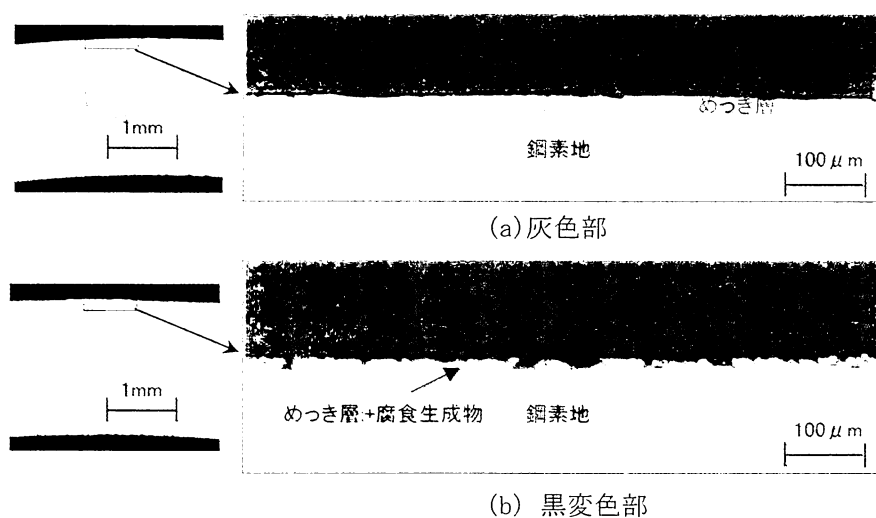
図-6 灰色部、黒変色部の断面組織

図-5 (c)の白丸、黒丸でマークした点の円周方向断面組織が図-6である。灰色部はめっき層表層がわずかに腐食しているだけである。黒変色部ではめっき層表層からの腐食が局部的に進行し、腐食生成物に変化しているように観察され、これらの腐食生成物が黒変色の原因と思われる。いずれの断面組織からも、鋼素地の腐食は観察されなかった。

これらの考察のため、図-6に示しためっき層の一部についてEPMA分析を実施した。灰色部においてはめっき層の最表層に存在する化合物層は主にZn、SiおよびOから成っており、表層から溶出した亜鉛イオンと溶性ケイ酸が反応して生成した非晶質のケイ酸亜鉛層であると推定され、めっき層の腐食減量曲線（図-7）から1年経過後には反応がほぼ完了したものと考えられる。

一方、黒変色部はZn-Al-Mg系のめっき金属部、Zn-Al-O(S)系の腐食生成物部および最表層にほぼ均一に分布するZn-Si-O系層で構成されている。同様にめっき層の腐食減量曲線から、2年経過後には反応がほぼ完了したものと考えられる。灰色部、黒変色部いずれの腐食生成物に覆われている場合でも、めっきとしての保護機能が働くため、鋼素地が腐食するまでには相当の年数が必要である。

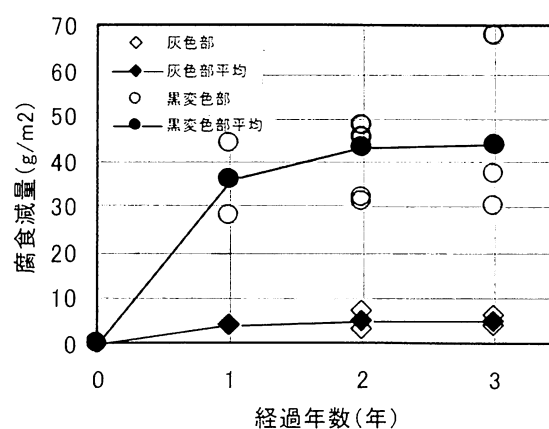
図-7 めっき層の腐食減量  
(腐食減量×0.16 がほぼ厚み  $\mu\text{m}$  に相当)

めっき層の腐食量を定量的に把握するために、回収後の溶融亜鉛-6%アルミニウム-3%マグネシウム合金めっき品のめっき層腐食減量を測定した。図-7に示すように、灰色部の平均腐食減量は1年経過品で $4\text{g/m}^2$ 、2年、3年経過品で $5\text{g/m}^2$ と極めて微小であり、1年経過後ではほぼ飽和している。また、めっき層の断面観察結果ともよく対応しており、これ以降の腐食速度は極めて小さいものと推定された。黒変色部については、1年経過品で $36\text{g/m}^2$ とかなり大きな腐食減量があったが、2年経過品で $43\text{g/m}^2$ 、3年経過品で $44\text{g/m}^2$ と、2年経過以降は極めて小さな変化率となった。

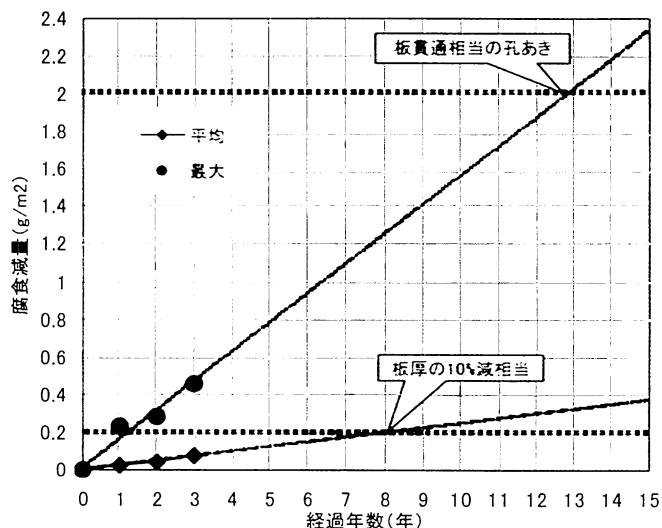
図-10 鋼素地の板厚減量量

各経過年の回収品について、各断面の平均板厚減少量から回収年次毎の板厚減少量の平均値を、各断面の最大板厚減少量から回収年次毎の最大板厚減少量をそれぞれ求め図-10に示した。防錆処理を施していない鋼管膨張型ロックボルトの場合は、平均で $0.026\text{mm/年}$ 、最大で $0.155\text{mm/年}$ の板厚減少が確認された。一般に許容範囲とされる10%の平均板厚減少までは約8年、および最初の孔あきまでは約13年と推定される。なお、溶在酸素を含む中性自然水環境において、鉄上にさび層が存在する場合の腐食速度は $0.1\text{mm/年}$ 程度とされており<sup>4)</sup>、今回試験を行った場所の腐食環境は、概ね標準的な環境と言える。
