# 漏水を伴う縦断方向のひび割れに対する 地下構造物の耐力評価

旧河川沿いの扇状地を横断する形で構築された通信用矩形とう道において、上床版ハンチ付け根部に連続して発生しているひび割れから漏水が確認された。とう道構内から背面地山側までひび割れが貫通している可能性があることから、とう道本体構造物としての耐力低下が懸念される。また、ひび割れ長さやひび割れ幅の進展状況によっては、とう道の耐用年数の短縮も危惧される。ここでは、とう道の耐力評価をおこなうため、ひび割れの形状や本体コンクリートの性状などについて精密点検を実施し、ひび割れの進展予測を含むとう道の安全性を評価した。それらの結果に基づいて、とう道の保生、再生に向けた対応案について検討した。

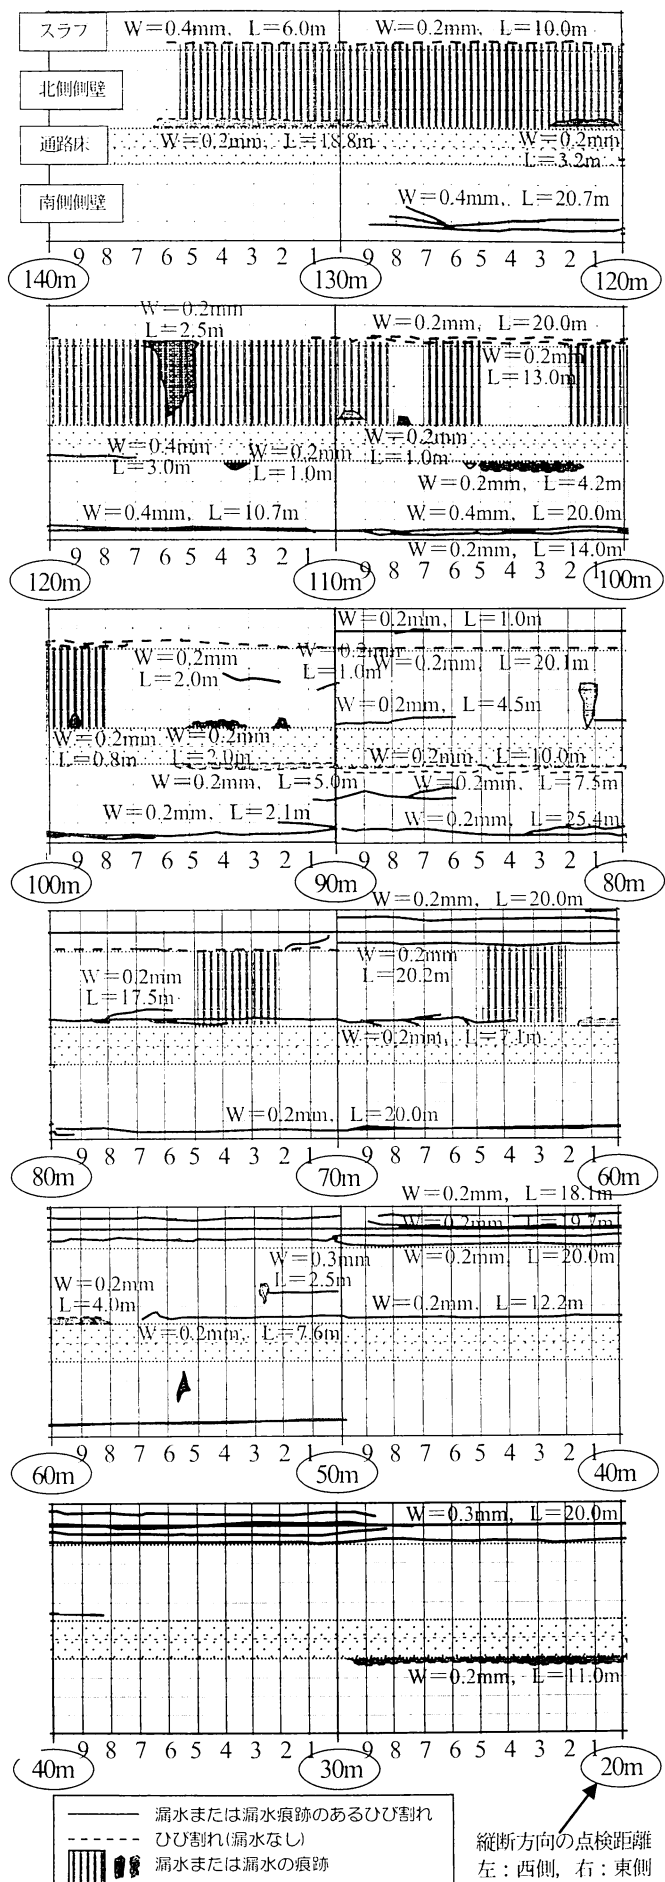
図-5 H20年度の点検結果展開図

ひび割れ長さは、平成14年度より増加しているが、その後は大きな変化はなく、収束傾向にあるものと思われる。回帰式に基づけば、今後1年後に約5 m、3年後には約13 mのひび割れ長（総延長）の拡大が見込まれるが、これらについては、外力変化に起因するひび割れ進展ではないと想定される。また、ひび割れの展開図からもわかるように、とう道上床版ハンチ付け根を中心にとう道縦断方向に約150 mの連続したひび割れが確認でき、漏水跡も確認した。

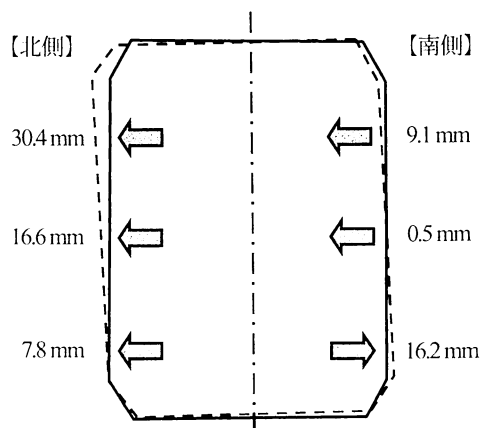
図-9 とう道内空寸法測量結果例 (No.4地点)

最も変化量の大きかったNo.4地点における計測結果を図-9に、側壁の傾斜量を表-2に示す。なお、両者とも、出来高寸法（設計値）に対する変化量を示している。

計測の結果、南側側壁は北側に倒れこんでいるのに対して、北側側壁は北側に倒れて平行四辺形に近い形状を示している区間と、逆に南側に倒れて台形に近い形状を示している区間とに、打ち継ぎ目ブロック毎に区別できる傾向にあった。なお、側壁の傾斜については、型枠組み立て時の傾斜である可能性も考えられるので、傾斜量の評価については留意が必要である。また、簡易傾斜計で計測した側壁傾斜量と3Dレーザースキャナーで測量した結果は、類似の傾向を示した。

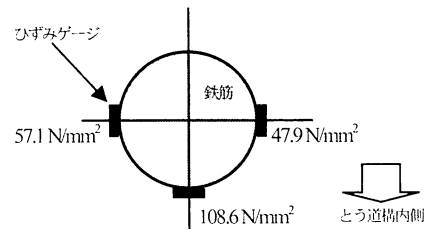
図-11 主鉄筋の実応力測定結果

ひび割れ部を横断する主鉄筋に発生している実応力を把握することを目的に、鉄筋応力解放法<sup>8)</sup>を用いて実応力を測定した。本方法は、図-10に示すようにひび割れ周辺部のコンクリートを慎重に破砕し、ひび割れを横断する主鉄筋にひずみゲージを3箇所貼り付けた後に同鉄筋をグラインダーで切断し、その際に計測したひずみ量の変動から切断前の鉄筋実応力を測定する方法である。測定の結果を図-11に示すが、3箇所の計測値にバラツキが見られたものの、最大鉄筋発生応力は108.6 N/mm<sup>2</sup>(引張応力)であった。初期応力計算では、該当部分では圧縮応力が発生していることから、応力状態は逆転している。ただし、鉄筋の長期許容応力度は160 N/mm<sup>2</sup>であることから、現状では、降伏点を越えるような大きな応力が、このひび割れ部に作用していないことが判明した。

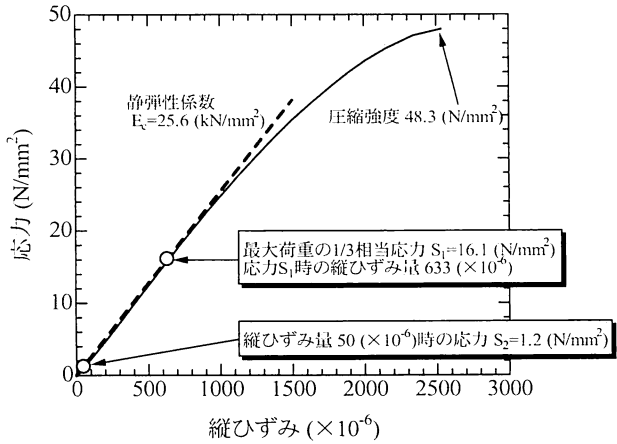
図-12 圧縮強度試験時の応力～ひずみ関係

圧縮強度試験の結果を表-3に示す。側壁上部ほどブリーチングの影響から強度低下(約10%低下)しているようにも見受けられるが、コンクリートの設計基準強度  $\sigma_{ck} = 21 \text{ N/mm}^2$  を十分満足する強度であった。また、南側側壁上部から採取したコアを用いて実施した圧縮強度試験時の応力～ひずみ関係から弾性係数を確認した(図-12参照)。実測圧縮強度が大きいものの、弾性係数は若干小さい結果になっており、不静定力または弾性変形計算に用いるコンクリートの弾性係数  $E_c = 25 \text{ kN/mm}^2$  を満足する結果が得られた。

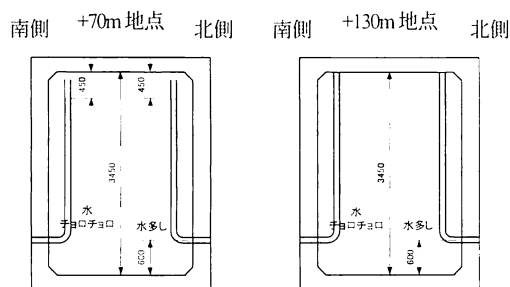
図-13 各測定地点における地下水位測定結果例

地下水位の測定結果例を図-13に示す。調査断面ごとで流入水量は異なっていたものの、十分時間が経過した後に測定した地下水位については、北側と南側でほぼ同一高さになり、その地下水位は上床版付近部でバランスした。よって、背面地下水位がとう道上床版よりも浅部に上昇するととう道構内へ地下水が流入し、深部に降下すると地下水は流入しないと解釈できる。

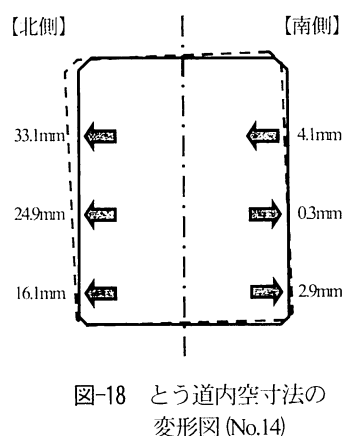
図-18 とう道内空寸法の変形図(No.14)

内空変形の測量結果(図-18参照)を極力反映した変形図(図-19参照、両側壁が北側へ倒れる平行四辺形を仮

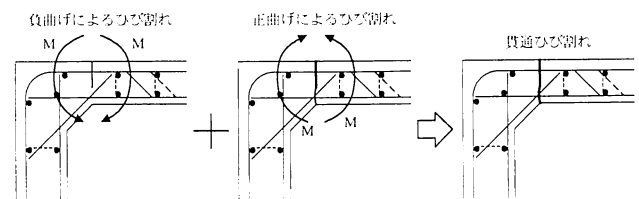
図-20 曲げひび割れの貫通概念図

ひび割れ発生原因となりうる事項を上述したが、どれも可能性としては低いものであった。ただし、各種調査で得られた事実から判断すると、今回判明したひび割れは、曲げによる貫通ひび割れである可能性が高いと考えられる。よって、とう道縦断方向に延長の長い連続したひび割れが特に上床版ハンチ付け根部に発生している事実を踏まえると、巨大な力がとう道に作用したことによって、正負に反転する曲げモーメントに伴うひび割れが途中でつながった可能性が高いと思われる。想定されるひび割れ発生メカニズムの概念図を図-20に示すが、これに該当する力としては、兵庫県南部地震による揺れ戻しによる影響を想定している。

以下は、鉄筋の発生応力に関するシナリオであるが、地震に伴う大きな荷重がとう道に作用したことによって、鉄筋には降伏応力付近まで発生応力が増加したものの破断までは至らず、その後地震の収束に伴い、主鉄筋の発生応力は応力～ひずみ関係でいう残留応力のレベルに収束し、現在に至っているものと推定される。

常時状態においては安全性を確保しているものの、近い将来に発生が予測されている東海地震や東南海地震、南海地震発生時の安全性については、別途解析的検討が必要ではあるが、危険側に移行する可能性がある。また、地下水は、鉄溶解性の性質を有していないが、漏水によって鉄筋が乾湿を繰り返す環境下にあることから、コンクリートの中性化が進行し、鉄筋腐食を助長させる可能性も否定できない。このため、とう道を生かし続ける(保生する)ためには、貫通ひび割れ箇所の完全充填と、コンクリート表面の気密化を目的としてコンクリート改質をおこない、延命対策をおこなう必要がある。具体的な補修方法については、今後、詳細に検討をおこなう予定ではあるが、地下水位の低い時期(渇水期である11月～3月頃)において、地下水に対して抵抗力が高く、耐久性に優れた微粒子系の注入材を用いることを考えている。
