# 変状トンネルにおける 新たな調査手法に関する検討

本検討は、国道201号の福岡県田川郡香春町～京都郡みやこ町に位置する新仲哀トンネルを対象とした。

## A STUDY OF NEW SURVEY METHOD ABOUT DEFORMED TUNNEL.

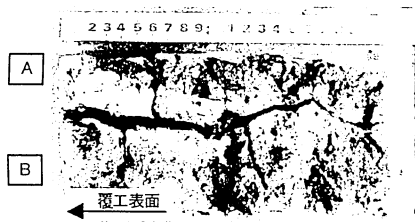
写真-1 中性化状況（ひび割れA部）

ひび割れ部Aのコアは、覆工表面の中性化深度は26mm

であった。これに対してひび割れ沿いの中性化深度は、覆工表面付近では最大23mmとなっており表面と同程度であったが、表面から遠ざかるにつれて徐々に減少し205mmの位置で0となった。

したがって、ひび割れは施工後間もない時期に発生し、徐々に進行していった様子が伺えることから、外力によるひび割れの可能性があるかと推定した。

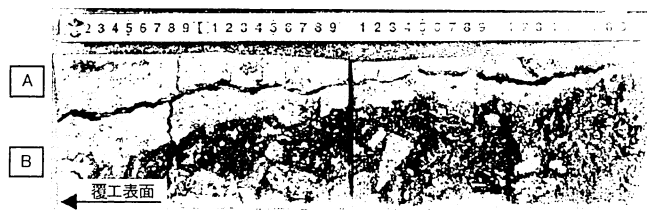
写真-2 中性化状況（ひび割れB部）

ひび割れ部Bのコアは、覆工表面の中性化深度は13mmであった。ひび割れがコアの側面にそれて行ったため片面しかデータが得られなかったが、ひび割れ沿いの中性化深度は覆工表面付近では23mmとなっており覆工表面より深くなっている。この理由としては、漏水の影響により覆工表面の中性化速度が遅くなった可能性が挙げられる。また、覆工表面からの距離が増えても中性化深度はあまり変化が無く、表面から360mm地点でやや減少する傾向が認められた。

したがって、中性化深度の絶対値よりひび割れは比較的初期において深部まで短期間に進展し、その後はあまり進行していない様子が伺えることから、乾燥収縮や温度変化などによるひび割れの可能性があるかと推定した。
