# 河川を横断する地下鉄潜函トンネルの塩害対策

瀬筒 新弥<sup>1</sup>・山本 努<sup>2</sup>

## THE INSPECTION AND REMEDIAL MEASURE AGAINST CHLORIDE INDUCED DETERIORATION OF THE CAISSON SUBWAY TUNNEL WHICH CROSSES THE RIVER

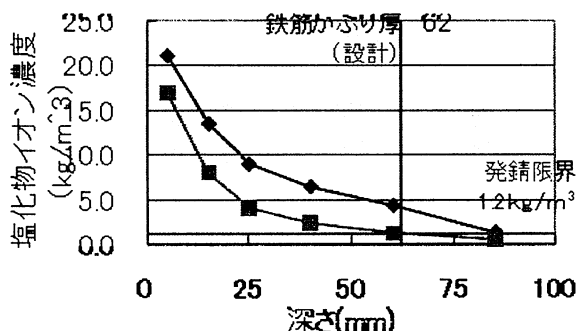
図-3 継手部における塩化物イオン濃度

図-3において、ひし形に示す値が硬化コンクリート中に含まれる塩分の分析方法（JCI-SC4）の結果であり、四角形に示す値が硬化コンクリート中に含まれる全塩分の簡易分析法（JCI-SC5）の結果である。双方の結果とも、構築表面～30mmの塩化物イオン濃度が非常に高く、鉄筋位置において<sup>1)</sup>土木学会「コンクリート標準示方書〔施工編〕」に規定されている腐食限界塩化物イオン濃度（12kg/m<sup>3</sup>）を超過していることが判明した。

その他の試料についても、継手部から採取した試料は、概ね図-3と同様に鉄筋位置において腐食限界塩化物イオン濃度を超過していた。一方、函体部から採取した試料は、一部の漏水跡や他の変状箇所から採取した試料を除いて、腐食限界塩化物イオン濃度を下回る結果であった。

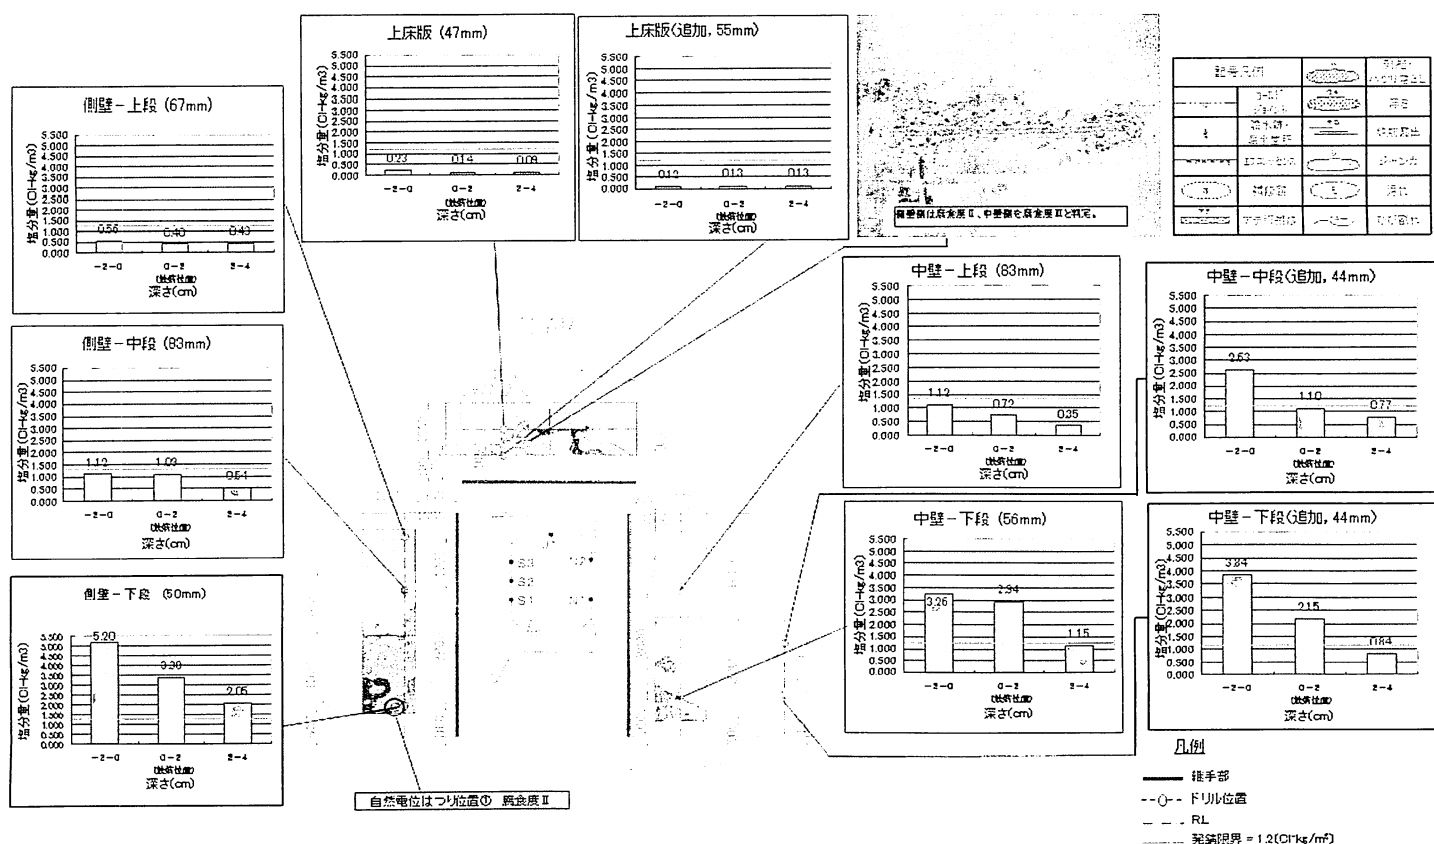
図-5に①の調査結果の一例を示す。トンネル断面図の周りにあるコンター図が自然電位法の結果を示すものであり、黄色（鋼材の腐食のしやすさ：なし）、緑色（同：軽微）青色（同：やや大）、赤色（同：大）の順で鋼材が腐食しやすいと評価される。また、その上にあるグラフが塩化物イオン濃度分析試験結果を示すものであり、赤線は腐食限界塩化物イオン濃度を示す。

塩化物イオン濃度は、上床は低く、中壁、側壁については、下段になるほうが高くなる傾向が見られた。中壁、側壁の下段においては、鉄筋位置において腐食限界塩化物イオン濃度を超過していた。そのため、継手部から3m離れた個所で再度、試料を採取し試験を実施したところ、鉄筋位置における塩化物イオン濃度は腐食限界濃度を超過していたが、当該個所に変状を見られなかった。

自然電位法は、上床、中壁、側壁、各々の一部に鋼材の腐食のしやすさ“大”と評価された個所があり、中壁、側壁については、下段になるにつれ、鋼材が腐食しやすい傾向が見られた。鋼材の腐食のしやすさ“大”の範囲を目視により確認したところ、腐食度はⅡ～Ⅲ程度であった。また、一例に示した個所ではないが、変状（漏水跡）と自然電位法結果（電位分布）に一部相関が見られた個所もあった。（図-6）

図-5 継手部付近（函体部）の調査結果総括

詳細調査において継手部は塩害対策を行うと判断したが、函体部については、変状が発生している個所を除いては、塩害が発生していないことから、対策を実施せず、継続監視を行うという判断も十分考えられる。しかしながら、これまでと同様、今後も継手部から頻繁に漏水が発生する可能性は十分有り得るため、予防保全的な観点から、継手部付近の函体部にも塩害対策を実施することとした。なお、塩化物イオン濃度分析試験結果も踏まえて、継手部から離れ3mの範囲を塩害対策範囲とした。
