# 笠森トンネルにおける大量出水および 地表陥没の発生原因とその後の対策について

笠森トンネルで発生した、大量出水とそれに伴う地表陥没について、周辺の地形地質を再精査した上で、発生原因を推定し、トンネル掘削再開後の再発防止策を検討した。検討した防止策は、施工段階での地下水位をモニタリングしながら、有効性を確認して安全に施工できた。本稿ではその経緯を報告する。

笠森トンネルは圏央道（首都圏中央連絡自動車道）の千葉県内区間に位置し、房総半島中央部を東西に走る木更津JCT～茂原長南IC間に計画された、全長L=2 420mの道路二車線トンネルである。

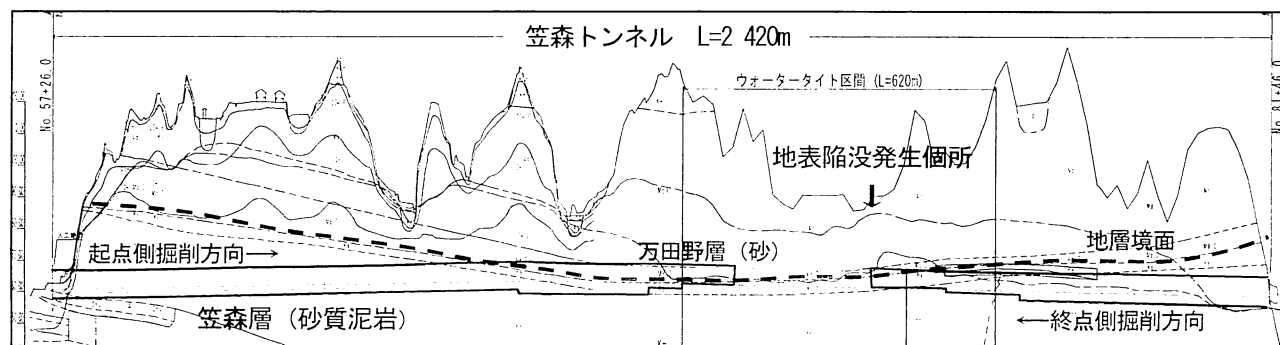
図-1 笠森トンネルの地質縦断図

トンネル縦断線形から、起点側（長南側）、終点側（市原側）の両坑口付近ではこの層境界面はトンネル天端の上に位置していたが、掘削が進むとともに境界面はトンネル断面へ近づき、中間部付近ではトンネル天端付近に位置するようになっていた。（図-1）

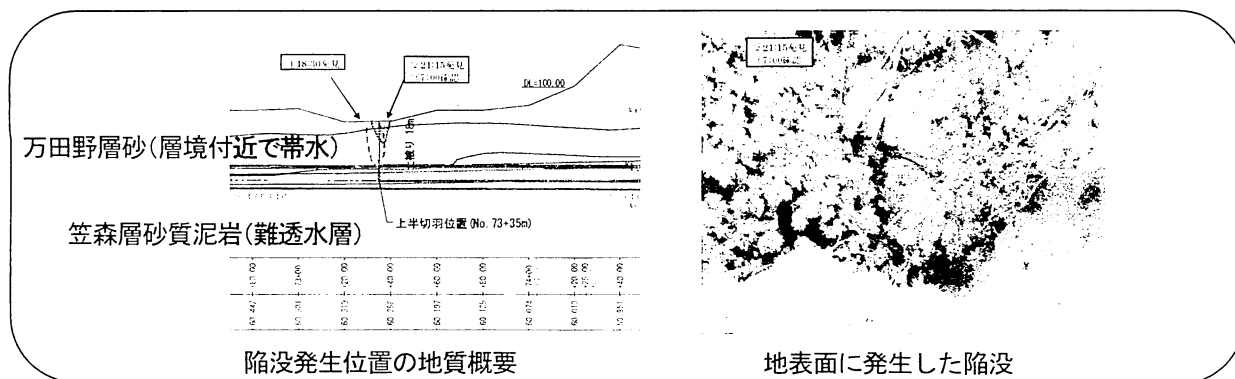
図-2 陥没発生の詳細

中間部付近のトンネル天端付近に位置する層境界面では、地下水の存在により砂層を不安定化させる状況にあったため、補助工法を駆使しつつ掘削していたが、終点側坑口から811mの切羽で突発的な2～8t/minにも達する大量出水とともに土砂崩壊が生じ、地表面に到達する陥没が

二個所で生じた。(図-2)

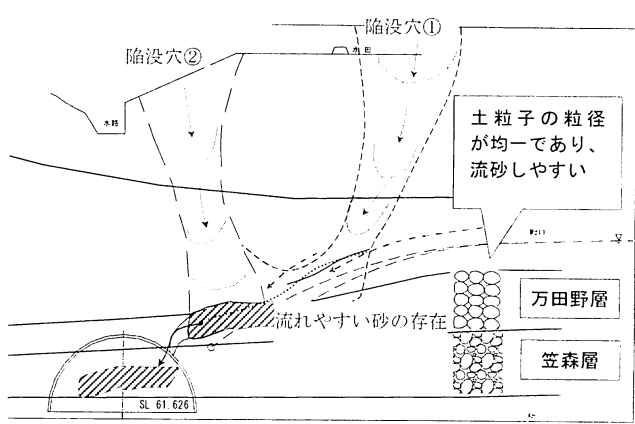
図-3 陥没発生メカニズム推定図

- ① 秋（9月～10月）の降雨で地下水位が6m程度（前年同時期比1.5倍）上昇していた。
- ② 地表面の水田の下に旧地形の沢部を反映した水みちが存在し，旧地形の集水域から継続的に地下水が供給されていた。

- ③ 土採り場跡の埋め土（ゆるみやすい盛土）がトンネル上部に堆積していた。
  - ④ トンネル直上部付近（万田野層）に自立困難と判定される砂（均等係数5未満）が部分的に存在していた。
- これらの状況下で、トンネル切羽が地下の水みちに接近して大量出水を招き、砂の限界動水勾配を上回ったことにより流砂現象の発生も相まって、地表面にまで到達する陥没が発生したものと推定された。（図-3）

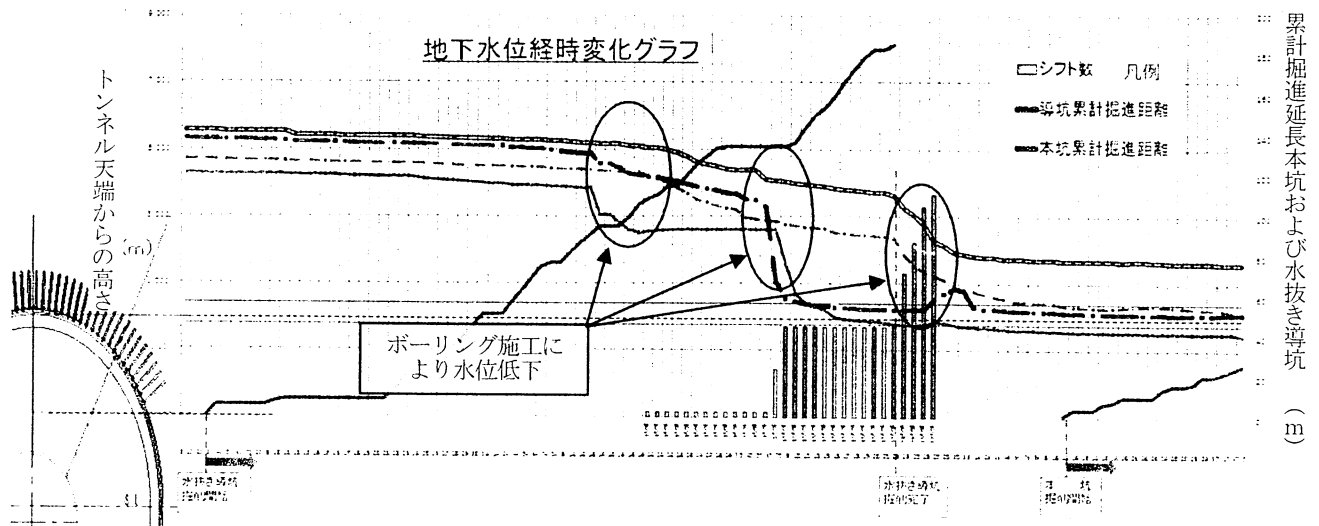
図-5 水抜き導坑からの水抜きボーリングによる地下水位低下状況

水抜きボーリングの終了と同時にボーリング口元での水圧、水位観測井の水位を測定し、水抜き効果を検証している。地下水位は水抜きボーリング施工と同時に低下し始め、ボーリング施工完了時には、トンネル周辺の観測井の水位は、ほぼ地層境界面付近までに低下できた。
