# 偏土圧の条件下で掘削したトンネルの変状原因の検討

本稿では、坑口から500mの地点においてトンネル施工時に変状が生じたため、応急対策を講じ、その後、坑内および地表から各種調査を行うとともに、トンネル計測結果から変位挙動の応答性を確認し、変状原因を特定して復旧対策を実施した事例について報告する。

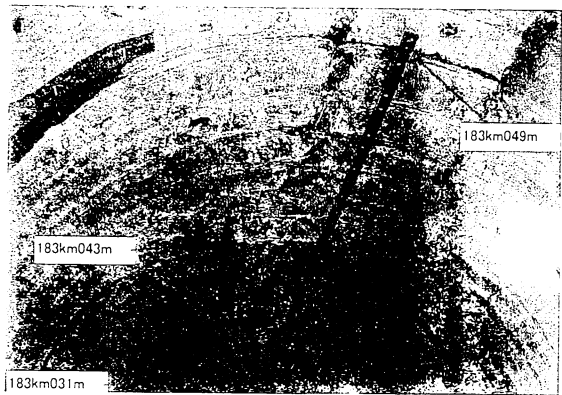
写真-1 変状の状況

坑口から500m～760m区間（図-2）の掘削は、平成15年11月～平成16年2月にかけて、機械掘削方式の補助ベンチ付き全断面掘削工法により行い、掘削時の切羽は比較的安定した状態であった。しかし、平成16年2月～3月の雪解け時期に、トンネル切羽が前方5D（50m）以上に達した時点においても内空変位が増大し、吹き付けコンクリート、ロックボルトプレート、鋼製支保工の変状

が発生し、最大で350mmの内空変位が発生した（写真-1）。

一次支保への変状に対し、増しロックボルトや仮インバート吹付けを施工したものの、変状がさらに進行した（図-3）ことから、平成16年5月に応急対策として、内巻補強工（図-4）を実施した。

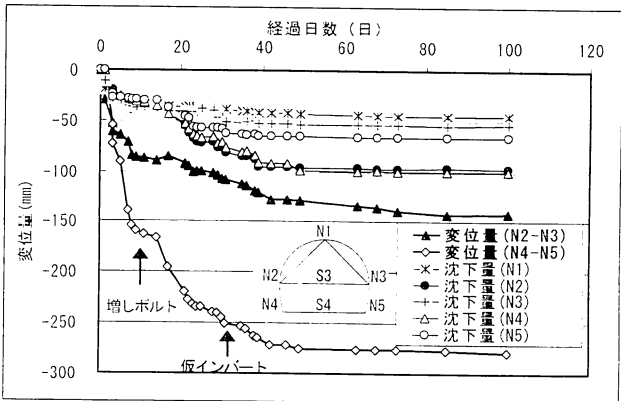
図-3 A 計測経時変化(183km010m)

- ・ 地山強度比が3.7～9.1と比較的大きい値を示しているにもかかわらず、トンネルの変位量が多い。
- ・ トンネルの変状が大きくなった時期は、掘削後1～3ヵ月程度経過して切羽が前方に5D以上進んだからの時期である（図-3）。
- ・ トンネル変状の時期は、融雪時期であった。
- ・ トンネル上部は、国土交通省所管の地すべり指定地「松ノ木」地区に指定されている。

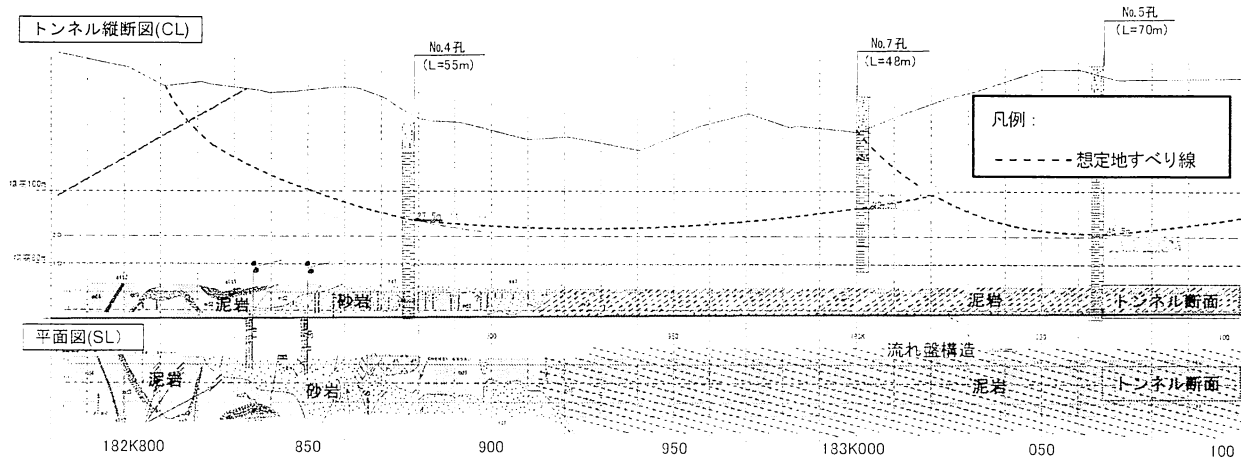
図-5 トンネル縦断面図

- ・棒状コアを主体とする砂岩、泥岩、凝灰岩が分布し、層理等の地質構造は明瞭に識別できる。
- ・ボーリングコアには、堅岩中に軟質な粘土の薄層(厚さ1～2cm程度)を挟むことや、岩質が劣化し細分化しやすく、部分的にクラックが集中することが確認された。
- ・弱層部の分布状況より、ボーリング調査段階においては、トンネル天端から2D程度上方、およびトンネル天端から5D程度上方に地すべり面が想定される(図-5)。

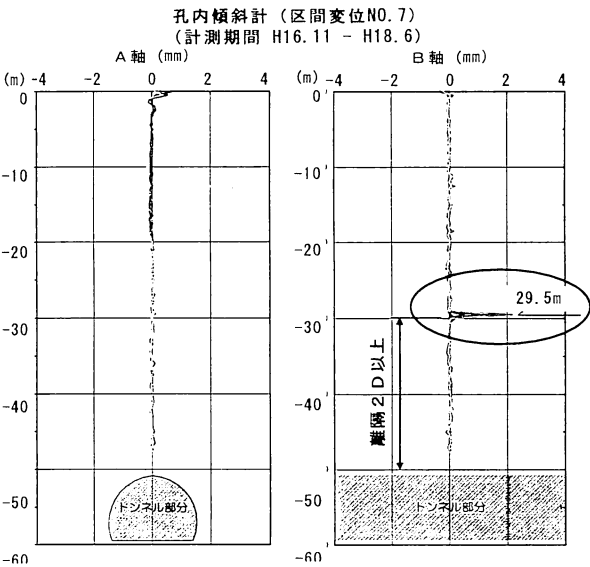
図-7 孔内傾斜計測定

計測結果より、No.2孔-深度42.5m, No.4孔-深度27.5m, No.7孔-深度29.5m付近で若干の変位が認められたが、トンネル天端より2D以上であった。また、変位は平成16年6月～8月および10月頃増加したが、その後の観測では、ごく僅かな変位しか計測されず、平成18年10月時点(計測期間約2年)においては、最大3mm程度であった(図-7)。

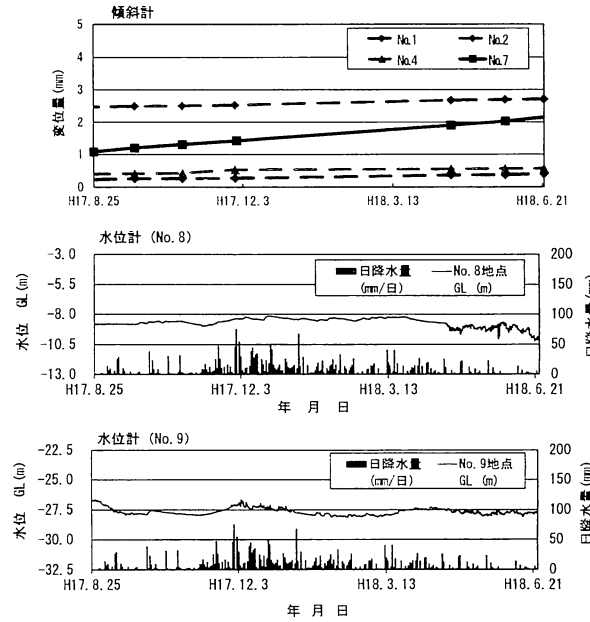
図-8 傾斜計・地下水位の経時変化

実施した。多少の季節変動は認められるが、著しい変化は認められない。また、孔内傾斜計No.7による僅かな変位1.5mm/年と水位変化との関連性は確認できない（図-8）。

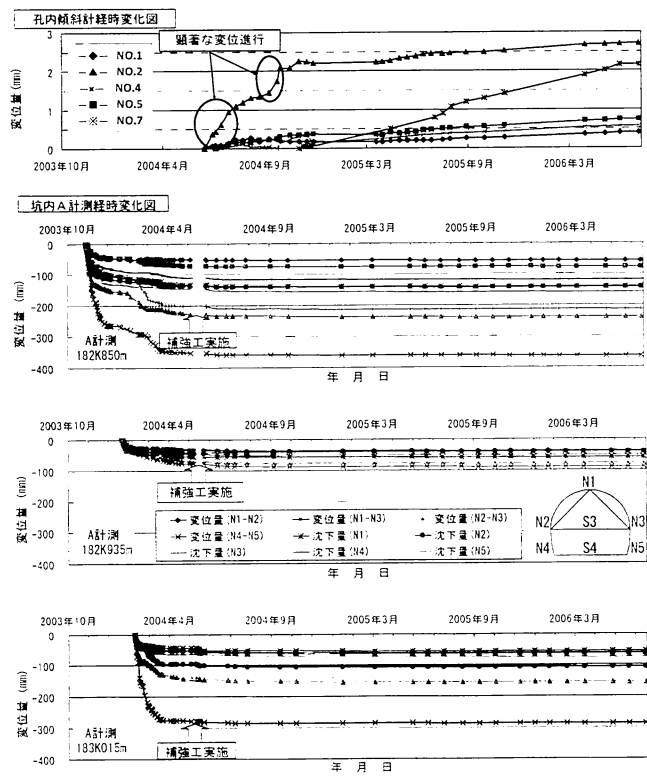
図-9 傾斜計とA計測との結果比較

掘削直後のA計測結果は、最大で内空変位350mm程度、天端沈下130mm程度が発生した。また、掘削後3週間経過時を初期値として、その後の内空変位を断面測定機で測定した結果、数mm程度であるが、左肩から偏土圧を受ける傾向が確認された。また、孔内傾斜計No.2で2004年6月～10月にかけて、2mm程度の顕著な変位が発生した際（図-9），坑内A計測の変位量は変化しておらず、すべり面の動きとトンネルの変形の関連性は確認されなかった。

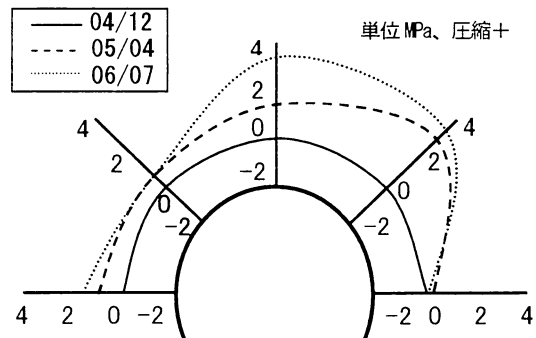
図-10 吹付けコンクリート応力測定(182km850m)

吹付けコンクリート応力は、182km850m（図-10）および183km000mにおいて、右肩付近に圧縮応力が発生し、左側から偏土圧を受けている傾向が認められる。

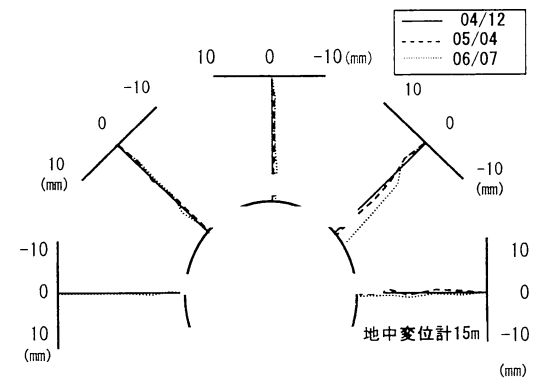
図-11 地中変位測定(183km000m)

地中変位計測は、各測点・深度ともに数mm程度の変位（図-11）が発生している。左側壁・左肩は内空側に僅かに変位（1mm程度）が認められるが、右肩は内空側に顕著な変位（5mm程度）が確認された。以上より、吹付けコンクリート応力と同様に、左側から偏土圧を受けている傾向が認められる。

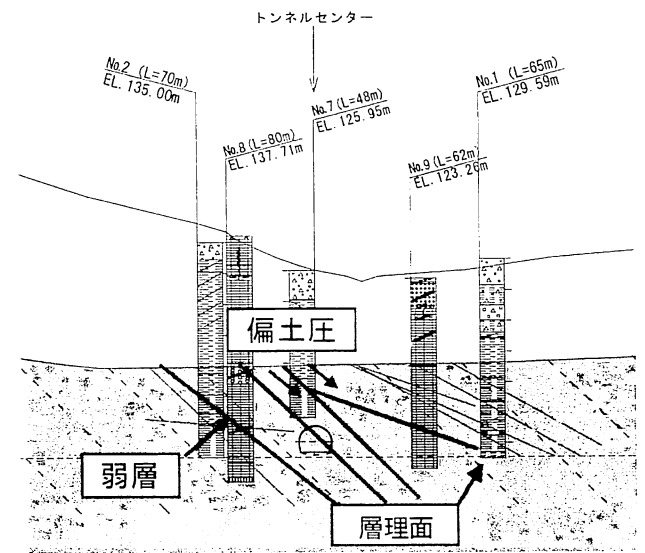
図-12 地質構造（推定）

また、ボーリングコアより、地層中に粘土の薄層が挟在することが確認されている。この薄層は比較的低角度であり、層理面に平行するものもある。層離面に平行する粘土層が挟在する場合、地上に傾斜地形が認められる場合、予想以上の偏土圧が発生する可能性がある。よって、変状原因は、地質および地形の影響で偏土圧を受けているものと判断した（図-12）。
