# 雲仙普賢岳起源の完新世扇状堆積地山における トンネル掘削

本報は、長崎自動車道諫早ICから南島原市に至る「島原道路」(延長約50km)の一区画工事である眉山トンネルの施工概要を記述したものである。内容は、主に未固結地山を掘削対象としたトンネル掘削において施行中に発生した問題点とその対応などに焦点を当てたものであり、①現地試験による注入材の選定方法の選択、②掘削時に発生した剥落の原因とその対策、③終点側の低土被り掘削時における早期閉合による安定化対策、について示す。

This paper described the construction summary of the Mayuyama tunnel which was excavated under the alluvial fan in Holocene sediment origin of Fugendake's lava.

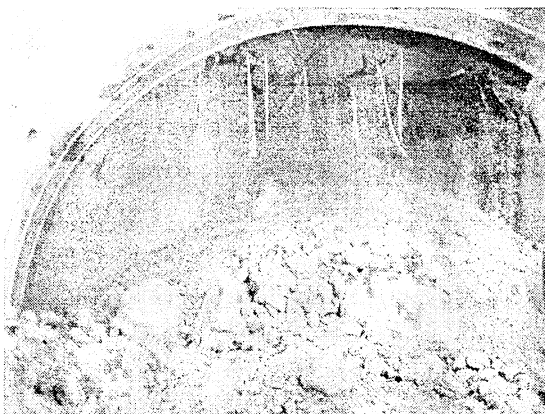
写真-1 切羽剥落状況

しかし、掘削延長125m (No.112+15) の長尺先受け工施工を境に、掘削が進行するにつれ急激に地山の状況が悪化、掘削延長144m (No.113+14) 付近で天端付近が高さ約5m、幅3m、奥行き約2.5mにわたって剥落し、坑内に約40m<sup>3</sup>の土砂が流入した。写真-1に剥落発生状況を、図-7に剥落の模式図を示す。

剥落の発生原因として天端部に巨礫が存在していた可能性があり、この巨礫が長尺先受け工のラップ長約50cmと一番短くなっていた区間に集中載荷したためと考えられる。またこれに加え、注入圧が上がりにくかったことから局所的に緩い地質状況が存在し、改良体の形成が部分的に不十分となったことが考えられる。これらが複合的に重なった事案であると推察された。

剥落直後の対策として、剥落がこれ以上進行しないように1次の応急処置として剥落箇所内部に吹付けコンクリートを施工し、内部にエアミルクを充填後、「眉山トンネル施工監理委員会」において対応策を検討した。

剥落箇所の復旧対策を図-8に示す。ロックボルトと長尺鋼管にて充填塊の縫いつけを行い、同時に剥落箇所前方の地盤改良を行った。また、剥落により既施工の長尺先受け工が機能なくなっていることから、長尺先受け工の再施工と切羽面の自立性を高めるための長尺鏡補強工を実施した。その後、エアミルク充填塊を傷めないよう縮小断面で慎重に剥落直下を掘削し、ロックボルトにて追加補強を行って標準断面への切り上げを行った。剥落直下の鋼製支保工は、FEM解析の結果80cmピッチとした。

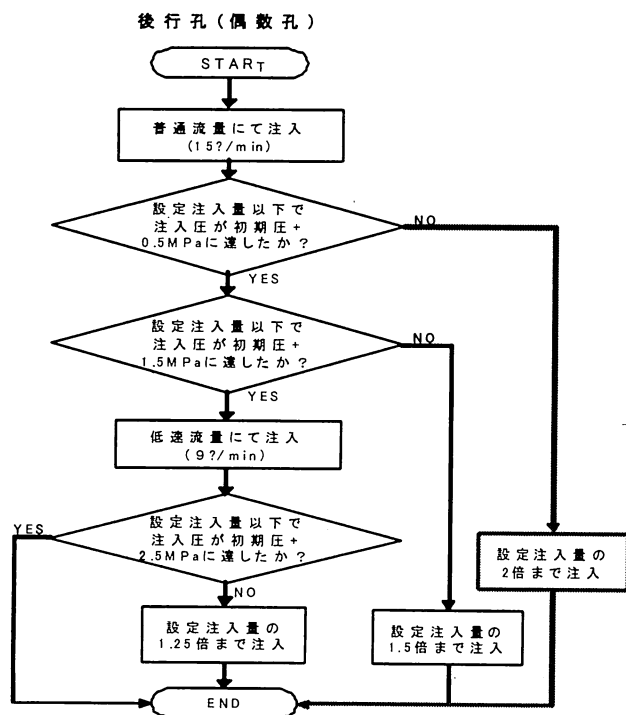
図-10 注入管理の改善

また注入管理の対応について、当初の注入材の注入管理フローは先行孔（奇数孔）においては設定注入量で打ち止めし、後行孔（偶数孔）においては設定注入量の1.5倍で打ち止めすることとしていた。

検討の結果、図-10 に示すように後行孔において、最大で設定注入量の2倍で打ち止めとした。

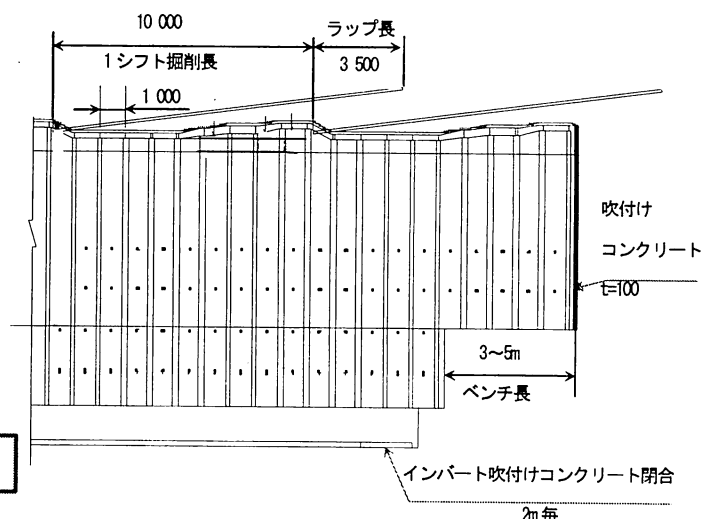
図-11 マイクロベンチ掘削施工

終点側74m区間については、脚部の沈下量が卓越することが考えられ、対策を講じる必要があると判断し、DⅢa-2 への変更（鏡ボルトの追加）、及び両脚部のウイングリブおよびレッグパイルの追加について、施工監理委員会において検討した。

鏡ボルトの追加については、切羽が比較的安定傾向にあることや、これまでの施工結果で起点側では当初計画より鏡ボルト施工区間を短縮した実績より、切羽の安定には長尺先受け工が効果的であると判断した。また脚部の沈下対策について、ベンチ長を3~5mとするマイクロベンチ掘削の施工により早期にインバート閉合し、変位を抑制する方法を採用した。それでも変位が大きいようであれば、ウイングリブやレッグパイルの併用を検討することとした。図-11にマイクロベンチ掘削施工図を示す。

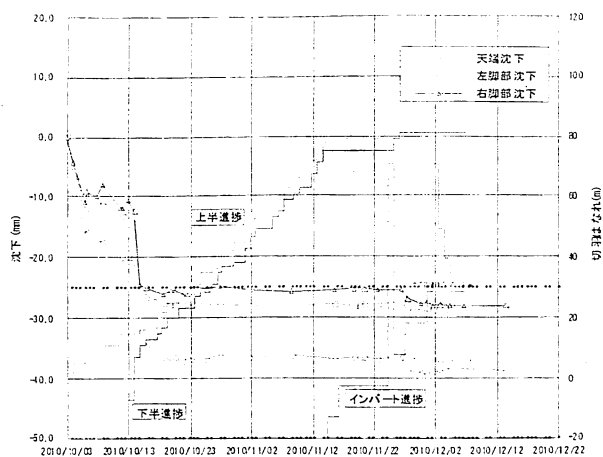
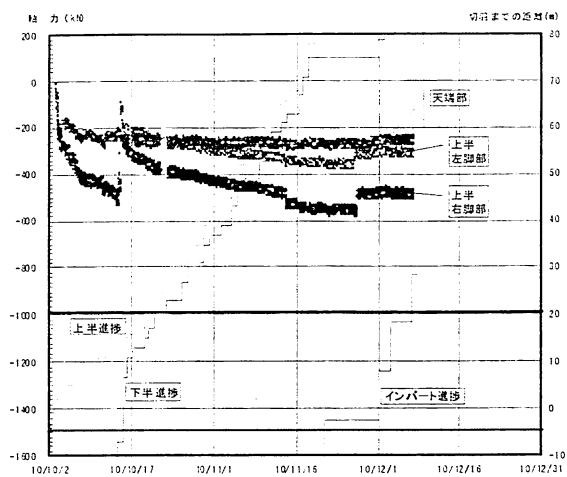
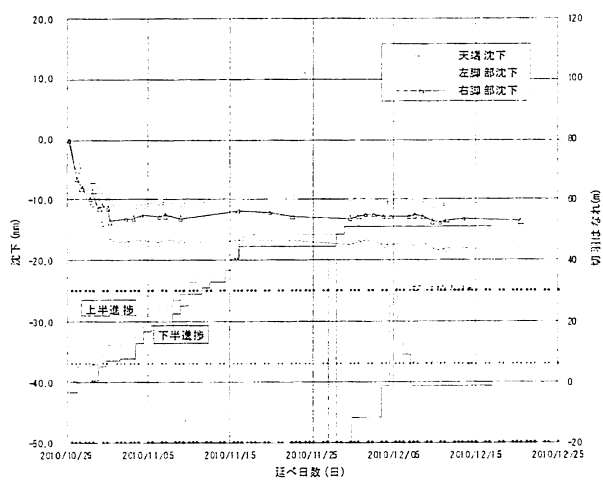
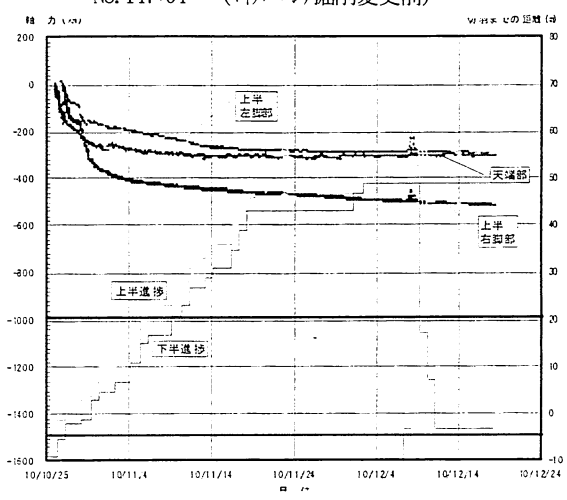
マイクロベンチ施工は、その効果を検証するため、施工前と施工後における沈下測定及び支保工の応力測定を行った。図-12~15 にマイクロベンチ掘削変更前後の計測結果を示す。沈下測定は、マイクロベンチ掘削変更前後の最終沈下量は39mmから18mmとなり、20mm程度の沈下抑制効果が確認された。鋼製支保工の軸力では、マイクロベンチ掘削変更前は、上半、下半、インバートの

各施工段階で応力解放による応力の変動が見られるが(図-13)、マイクロベンチ掘削変更後は、応力の変動が無く早期に収束傾向に向かっていることがわかる(図-15)。吹付けコンクリート応力測定結果も同様の傾向を示しており、最終応力は変更前後で同程度であった。マイクロベンチ掘削採用により支保工に掛かる応力に影響を与えるものではないことが判った。

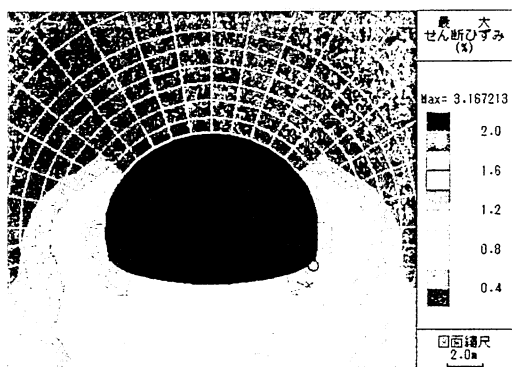
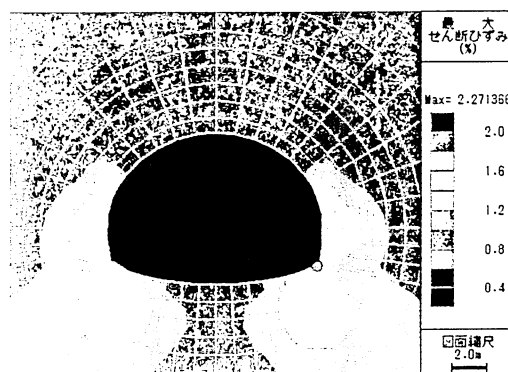
図-16, 17 に、坑内変位結果を基に逆解析により地山の弾性係数を同定し(ISNA=DBAP/FEMを使用)、これより順解析による弾性解析(同プログラムを使用)を行った結果による両者の差異を示す。マイクロベンチ掘削による早期閉合によりトンネル周辺地山の発生ひずみが抑制されており、トンネルの安定性が向上したと見ることができる。
