トンネルの供用開始後に生じる変状 と経時変化に関する考察

岡崎 健治¹・伊東 佳彦²

トンネルの完成後または供用開始後に発生した変状について、20事例を収集し、その特徴を整理した。変状発生までの年数は0~24年であり、施工中に変状が発生し、その対策を実施したトンネルでも再び発生した事例も存在した。また、このトンネルの路面隆起量を継続的に計測した結果、補修対策後の地山内の応力の変化によって未対策区間において、長期的に隆起量が漸増した。このトンネルをモデルとして、補修工事費と初期投資費を試算したところ、施工中に構造的上位の支保パターンを選定することが、変状の発生に応じて、隨時、補修工事を実施する場合より総事業費は少ない結果となった。

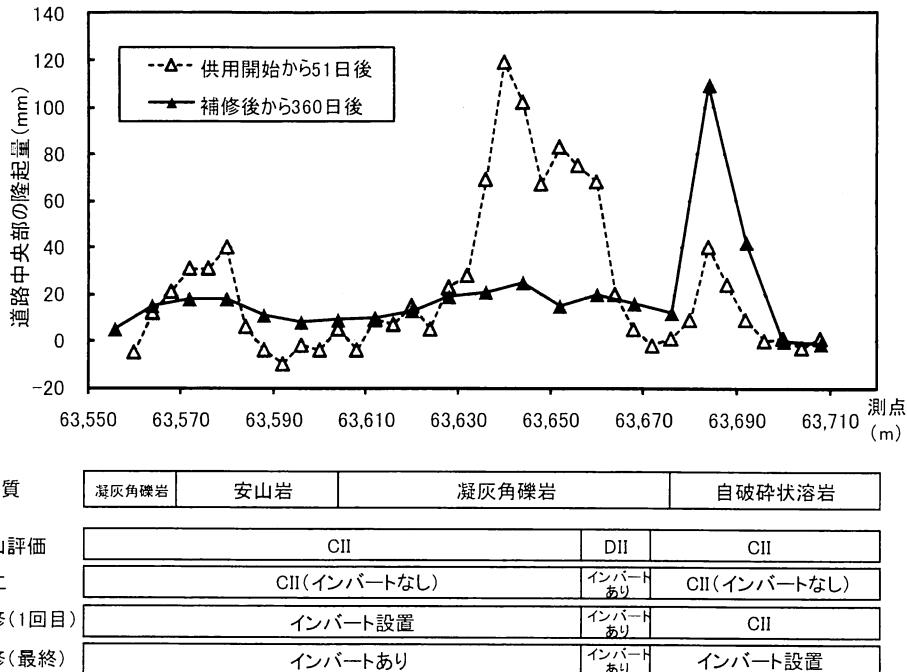
図-1 変状が生じたトンネルにおける道路中央部の隆起量の計測事例

図-1に変状が生じたトンネルにおける道路中央部の隆起量を計測した事例を示す。

本トンネルでは、供用開始後に盤膨れ、路面と覆工でのクラックが発生し、その対策として、クラック補修とインバートの設置を行った。

盤膨れが生じた区間の地質は、中新世の安山岩、凝灰角礫岩および自破碎状溶岩である。トンネル施工時の地質調査では、良好な岩盤の分布が確認されており、変質

帶や粘土化部の存在は確認されていなかった。盤膨れが発生した原因は、トンネル掘削にともなう応力解放や含水状態の変化などの影響であると推定した。

供用開始から51日後の路面隆起量は最大120mmである。対策区間（インバート設置）では、それから360日後の隆起量が20mm程度であるのに対し、未補修区間では、隆起量が漸増し、110mm程度の隆起量となった。隆起量は、構造的に弱い未補修区間側で大きな変化として現れたことから、補修対策によって、変状を生じさせる地山内の応力が再配分されたことが隆起量の計測結果から想定された。なお、未補修区間では、その後、ロックボルトによる補強とインバート設置の工事を再度実施した。

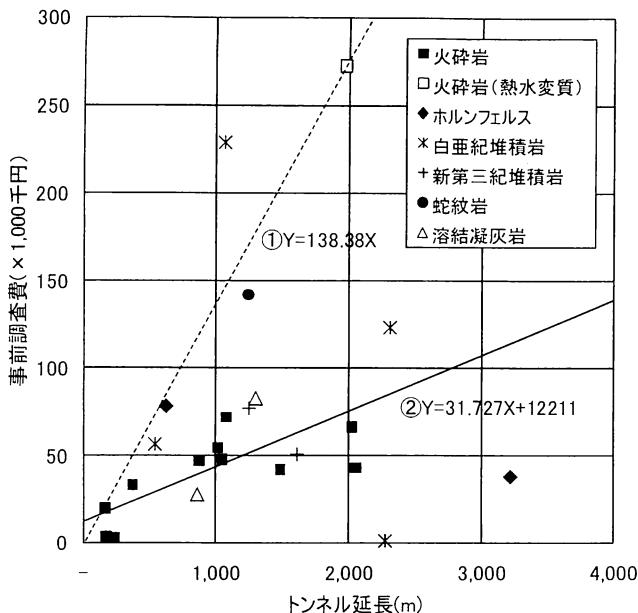
図-2に事前調査費とトンネル延長の関係を示す。このうち、熱水変質作用を受けた火碎岩、先新第三紀の堆積岩類および蛇紋岩のような、当初から地山の地質状況が悪いと予想される地山では、調査費は高い傾向が認めら

図-2 事前調査費とトンネル延長

れる。これは、例えば、熱水変質作用を受けた火碎岩では、自然由来重金属等の含有量や溶出量が環境基準値を超過する岩石の発生、また蛇紋岩では、トンネル坑口部での低角度な地すべり滑動の把握など、特殊な地質状況

を考慮したことが、調査費の高い要因と考えられる。

本トンネルの地質は、火碎岩であることから、熱水変質作用を受けた火碎岩（1事例）とそれ以外の火碎岩（11事例）地山での調査費をもとに回帰式（前者が①式、後者が②式）を設定した。これらの式をもとに、補修工事費と初期投資費の試算における事前調査費と変状調査に要する調査費を求めた。
