# 東北地方太平洋沖地震による 新幹線トンネルの被害と復旧

松沼 政明<sup>1</sup>・齋藤 貴<sup>2</sup>

2011年3月の東北地方太平洋沖地震において、東北新幹線の一部のトンネルが被害を受けた。被災トンネルのうち特に被害が大きかったのは福島トンネルと志賀トンネルである。当該地震におけるトンネルの特徴的な被害は、トンネルの一部区間における路盤部の隆起であった。復旧方法として、早期の運転再開を図るために、路盤部の空隙充填、軌道スラブの据えなおしによる応急復旧を行い、運転再開後に路盤および側壁下部へのロックボルト打設による本復旧を実施した。

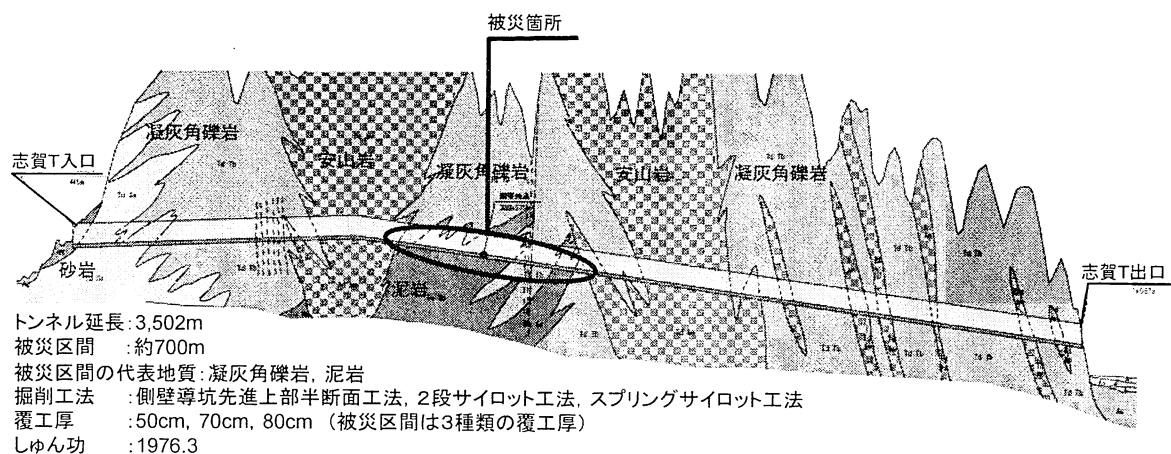
図-6 志賀トンネル地質縦断面図および被災箇所位置図

工事記録<sup>3)</sup>によると、309k460m～310k200mの約700m間は、複雑な地質構造であり、膨張性粘土鉱物を含む軟弱層であり、湧水（200～400l/min）の多い箇所もあった。この区間の掘削工法は、2段サイロットやスプリングサイロットなどの特殊な掘削工法により、8種類の掘削断面が用いられたものの、導坑の変状、支保工の変形、沈下など、工事が非常に難航した記録が残されている。

今回、路盤部の隆起に伴う軌道変状を生じた309k545m～310k177m間は、工事が難航した区間とほぼ合致する。また、軟弱層であったため路盤構造としては、インバートが採用されているものの曲率が小さい（曲線半径R=40m）。地震に伴い地盤が動いている中で、地質上の弱い層にひずみがたまり、トンネル路盤部が構造上の弱部となり変状が生じたものと推定される。

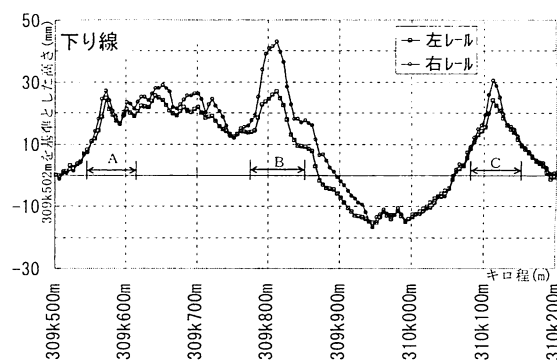
図-8 下り線軌道高低データ（レベル測量）

309k545～310k177m間の上下線軌道の高低データを図-8,9に示す。図中、横軸はキロ程（m）、縦軸は309k502mを基準とした軌道の高低（レベル測量による相対高さ）を示す。

309k545～310k177m間の路盤部の隆起に伴う軌道変状箇所は、下記の3箇所で見られた。

- ①309k570m付近（309k545m～309k615m：A区間）
- ②309k800m付近（309k775m～309k850m：B区間）
- ③310k120m付近（310k080m～310k150m：C区間）

なお、水準変位は最大で16mmとなった。

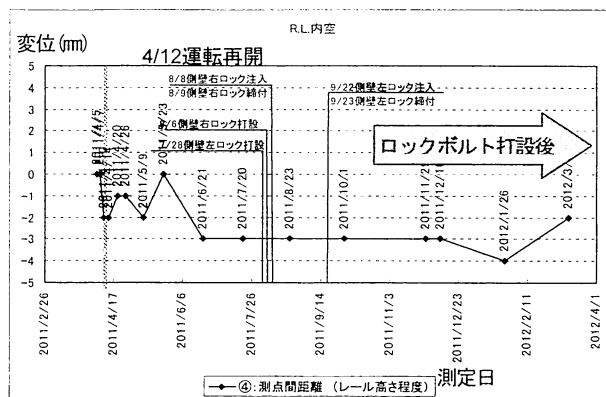
図-18 福島トンネル内空変位 (242k447m R.L. 高さ)

図-18に、242k437m付近の内空変位の測定結果を示す。縦軸が内空変位であり、横軸が時間軸である。側壁ロックボルトの打設後は内空変位量が安定する傾向がみられた。

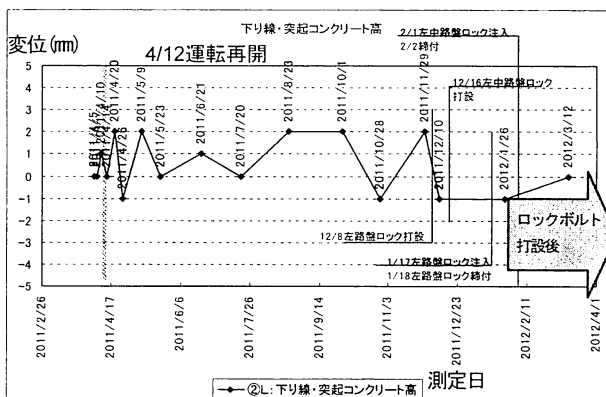
図-19 福島トンネル路盤高さ測定例 (242k447m 下線突起コンクリートにおける路盤高さ)

図-19に、242k447m付近下り線側の突起コンクリート上における路盤測定結果を示す。縦軸が路盤高さであり、横軸が時間軸である。福島トンネルの路盤部ロックボルトの設置前後における路盤高さの変化の傾向はほとんどみられない。

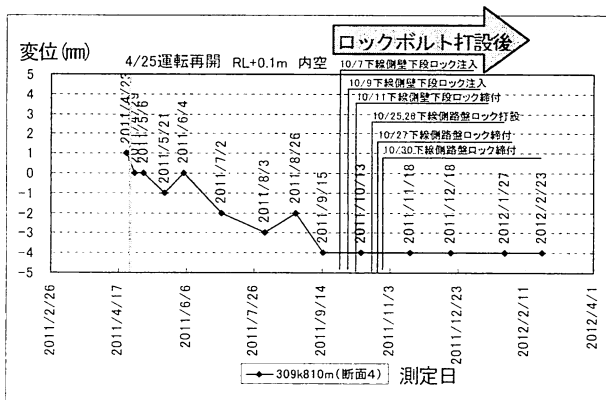
図-20 志賀トンネル内空変位 (309k810m 付近 R.L. 上 0.1m)

図-20に、309k810m付近の内空変位測定結果を示す。縦軸が内空変位であり、横軸が時間軸である。内空変位は縮小傾向がみられる。しかしながら、側壁ロックボルトの打設後は内空変位が安定する傾向がみられた。

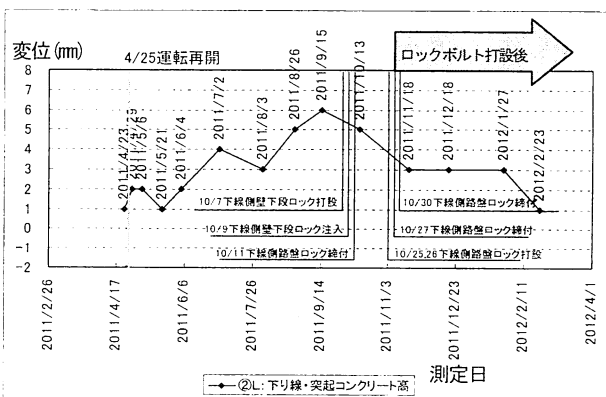
図-21 志賀トンネル路盤高さ測定例 (309k810m 付近 下り線中央通路側路盤コンクリート)

図-21に、309k810m付近下り線中央通路側の路盤コンクリート高さの測定結果を示す。縦軸が路盤高さであり、横軸が時間軸である。志賀トンネルの当該測定点において、運転再開後から8月前後までは、概ね隆起傾向がみられた。しかしながら、路盤部ロックボルト打設後は隆起がおさまる傾向がみられる。
