# 平成24年7月九州北部豪雨により被災した トンネルの変状発生メカニズム

JR九州管内の坂の上トンネルにおいて、2012(平成24)年7月の豪雨により、延長約50mにわたりトンネルが崩落する甚大な災害が発生した。そこで、崩落のメカニズムについて検討を行ったので、ここに報告する。崩落メカニズムは、以下のような過程で発生したと考える。

## OUTBREAK MECHANISM OF THE TUNNEL WHICH COLLAPSED BY NORTH KYUSHU TORRENTIAL RAIN IN JULY, 2012

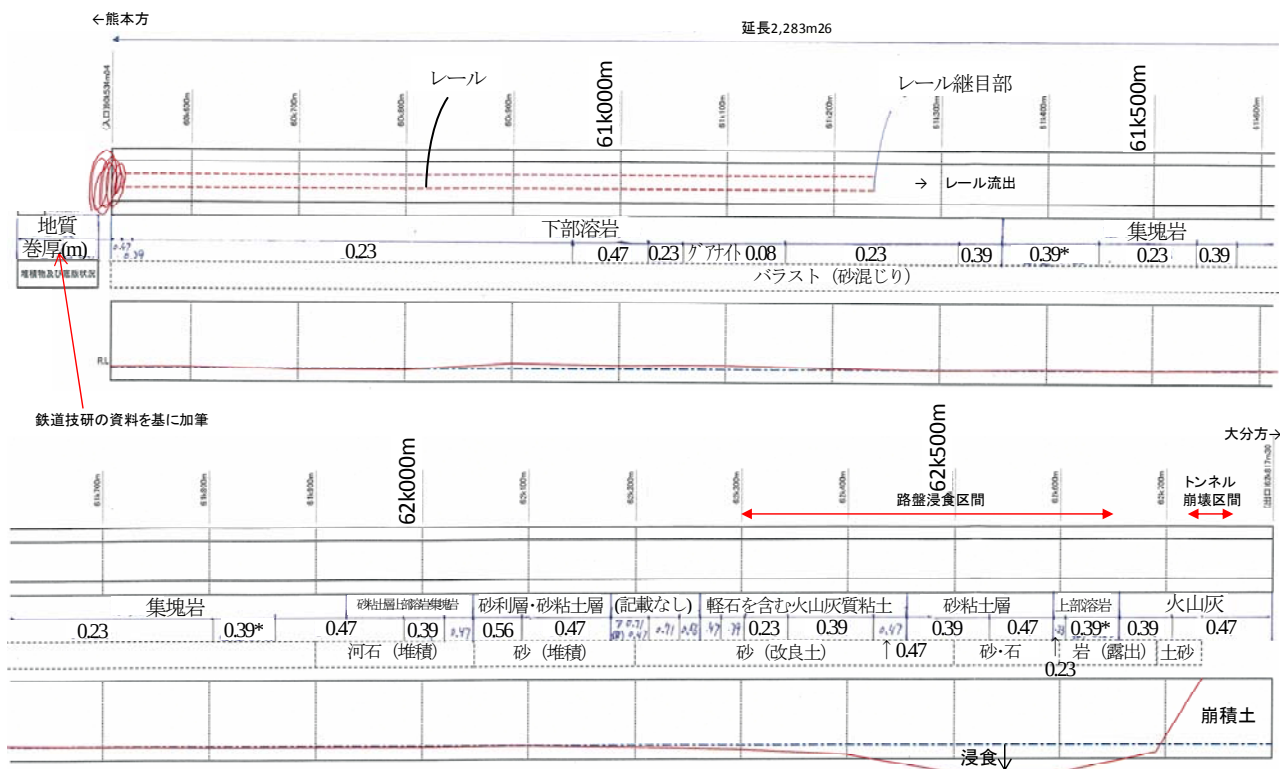
図-3.2 坂の上トンネル縦断面図（地質，巻厚追記）

図-3.2 に坂の上トンネルの地質，巻厚，浸食後の路盤高さの縦断面図を示す。61k250m よりも大方分のレールは坑外へ流出しており，熊本方坑口の外でとぐろ状となっていた（図-3.3）。62k300m～650m 付近では路盤が浸食されており，特に 62k500m～600m 付近では浸食が著しかった。図-3.2 の「堆積物及び底盤状況」欄に示すように，被災後のトンネル底盤で見られた堆積物はトン

ネル崩落区間から熊本方坑口に向かって順に，土砂→岩（露出）→砂・石→砂（改良土）→砂（堆積）→河石（堆積）→バラスト（砂まじり）となっている。

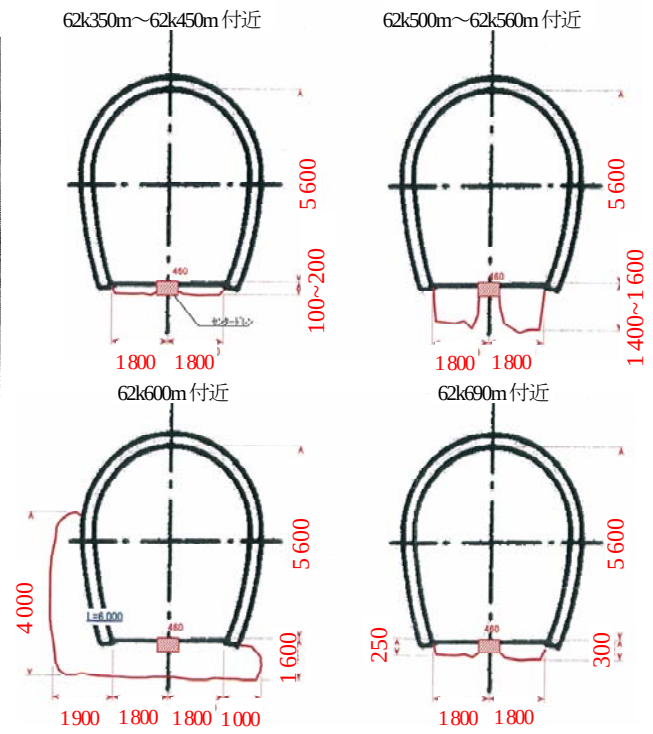
図-3.4 路盤の浸食状況

図-3.4 に路盤浸食の状況の模式図を示す。また，図-3.5 に 62k600m の浸食状況を示す。

62k600m 付近では、左側（北側）の側壁背面で、幅約 1.5m、高さ約 4m に達する空洞が確認された（図-3.4、図-3.5）。さらに、この付近では路盤浸食も著しく、トンネル側壁脚部も浸食され、両脚部が浮いた状態となっていた。なお、図-3.5 に示すように、非常に深く路盤部が浸食されているものの、中央排水溝は原形を留めており、蓋も流失していなかった。

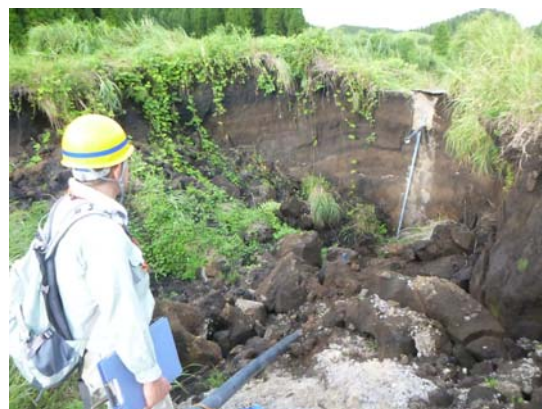
図-3.6 トンネル崩落箇所地表陥没の状況

トンネルの崩落は 62k735m～同 785m 付近で発生し、地表陥没が直上ほぼ同じ位置で発生した。地表陥没の幅は 10m 程度で、トンネル延長方向に沿った形であった。図-3.6 に平成 24 年 8 月 22 日に撮影したトンネル崩落箇所地表陥没の状況を示す。図-3.6 に示すように、陥孔の壁面はほぼ垂直で自立していた。トンネル崩落区間の開削時の状況を復旧工事に当たった施工業者からヒアリングした結果、崩積土の上部は比較的強度があったものの、崩落したトンネルのアーチ部近くまで掘り下げるとかなり軟質であったとのことであった。

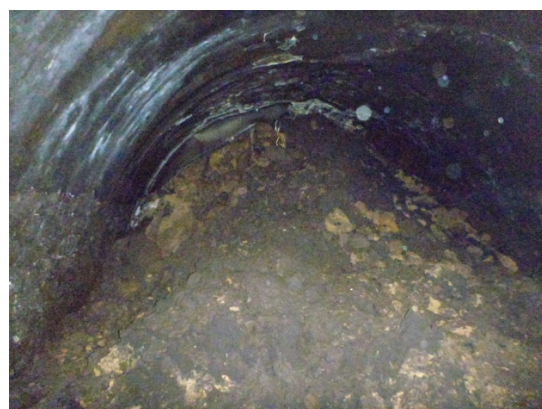
図-3.7 トンネル崩落箇所の坑内の状況（熊本方）

図-3.7 にトンネル崩落箇所の坑内の状況を示す。坑内では崩積土砂が緩やかに堆積している(大分方も同様)。

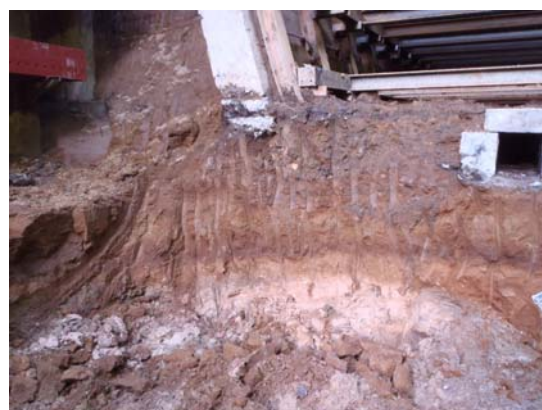
図-3.8 路盤部の状況（崩落区間開削時，大分側）

復旧作業においてはトンネル崩落部を開削した。図-3.8 に崩落区間開削時に見られた大分側のトンネル路盤部の写真を示す。これより、側壁脚部の根入れ深さは中央排水管の蓋下面程度までであることがわかる。崩落区間開削時に確認された、崩落区間のトンネルアーチ部の写真を図-3.9 に示す。この写真より、崩落に伴いアーチ部は原形を保ったまま大きく沈み込んだことがわかる。

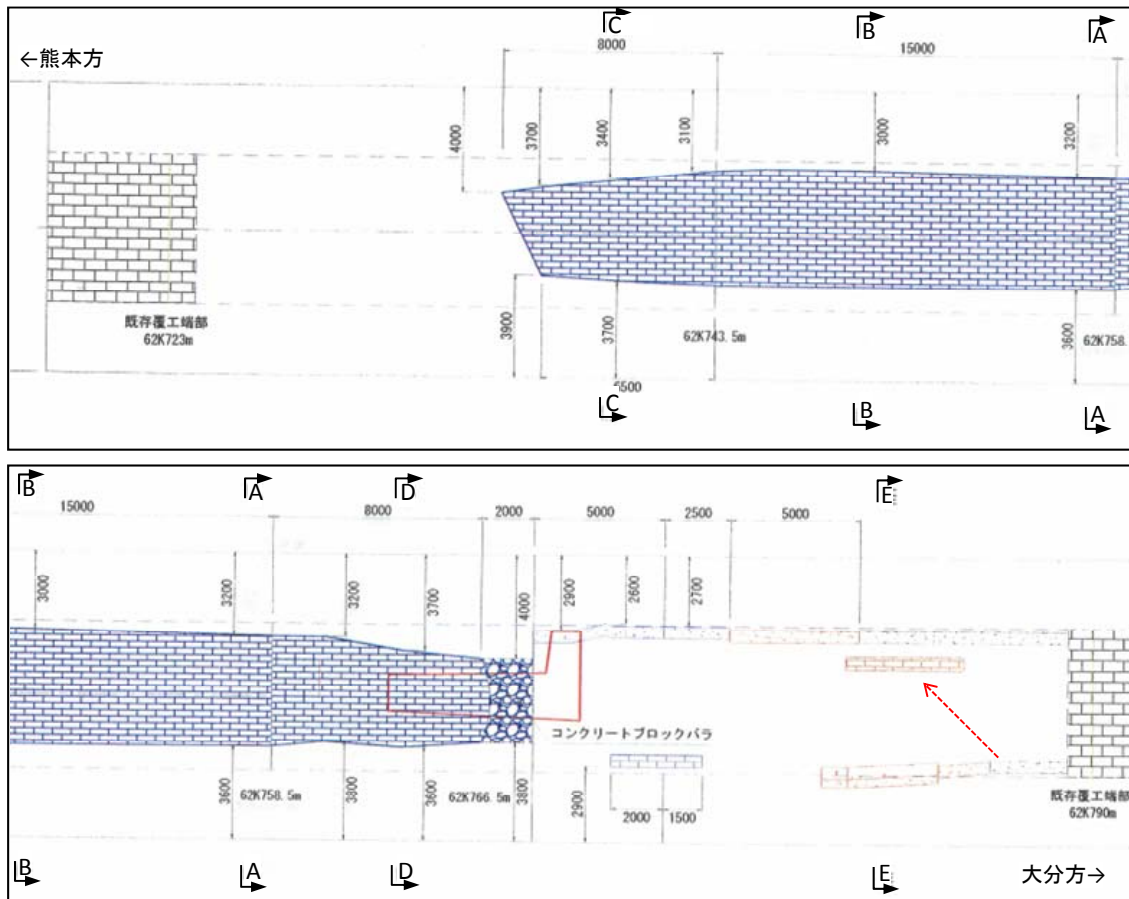
図-3.10 開削時トンネル覆工露出図 (A→B→C→D→Eの順に掘り出し)

図-3.10 に崩落区間開削時のトンネル覆工露出図を示す。また、図-3.10 中の A-A 断面と E-E 断面について、熊本方を背にした断面図を図-3.11 に示す。

なお、開削時、図-3.10 の A→B→C→D→E の順に掘り出しがされ、A、B、C、D の位置ではアーチ部が形状を保った状態で掘り出されたが、既存覆工端部に近い位置ではアーチのコンクリートブロックがバラバラの状態であった。

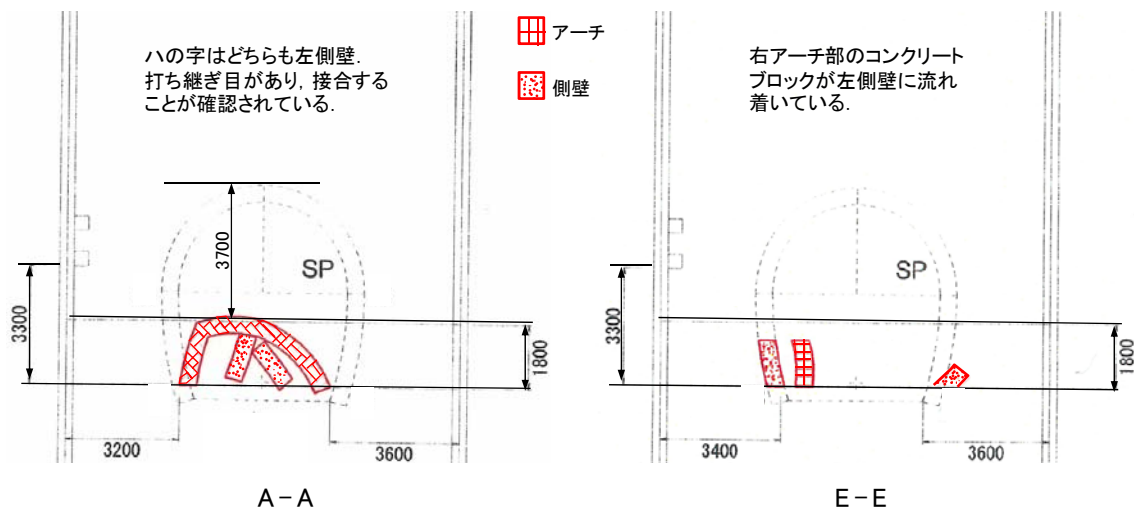
図-3.11 開削時トンネル覆工の露出状況断面図 (熊本方背)

図-3.11 より、A-A 断面ではアーチ部は比較的形状を保った状態で約 3.7m 沈下している。側壁については、熊本方を背にして左側の側壁がハの字に破壊しトンネル内空に存在していた。なお、右側の側壁はここまで掘り下げた段階では確認されていない。

E-E 断面では右側壁が内空側に向けて沈み込んでおり、左側壁には右アーチ部のコンクリートブロックが寄りかかっていた。平成 25 年 4 月 7 日の現地調査時に熊本方を背にして撮影した E-E 断面位置付近の状況を図-3.12 に示す。これより、右側側壁（場所打ちコンクリート）は、熊本方に向かうにしたがって大きく沈み込んでいると推定される。

また、側壁の状況としては、E-E断面では先述した通り、右側壁が左側壁よりも大きく沈下している。一方で、復旧作業の状況をヒアリングした結果、A-A～B-B断面周辺では、アーチブロックを撤去した結果、アーチブロック内に左側壁、右側壁が存在し、その順序としては左側壁の上に右側壁が重なっている状況であったとのことである。すなわち、A-A～B-B断面周辺では左側壁から不安定となり内空側に倒れ、あるいは滑り、続いて右側

壁も内空側に倒れこんだ、あるいは滑りこんだ可能性が考えられる。このことは、A-A断面のアーチ部が図-3.11で、アーチ形状を保ちながらもやや左に偏った形状となっていることとも整合する。

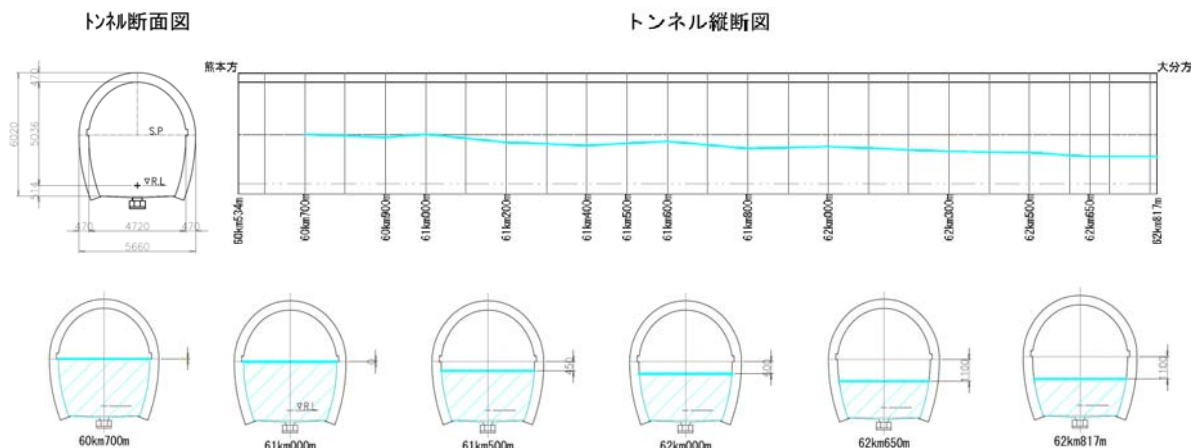
図-3.13 トンネル坑内で観察された浸水した痕跡の高さ

トンネル側壁に観察される浸水した痕跡の上面の位置を図-3.13に示す。大分方の坑口ではスプリングラインより約 1m 下の高さに浸水した痕跡が認められた。この痕跡は、熊本方に掛けて徐々にトンネル坑内での高さを増し、熊本方坑口付近ではスプリングライン付近の高さとなっている。

熊本方坑口に向かって連続して認められる。坂の上トンネルは熊本方坑口から大分方坑口に向かって上り 25%勾配であることから、浸水の痕跡が連続して認められるのは、大分方坑口より大量の水がトンネル内へ流入、熊本方へ向かって流下したことによると考えられる。

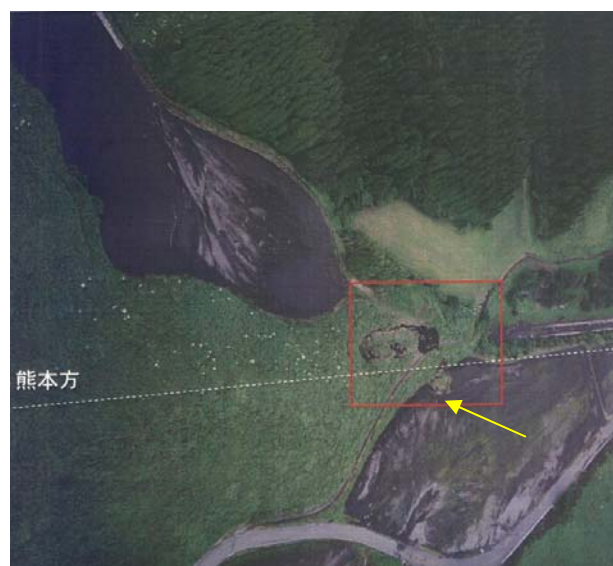
図-3.14 大分方坑口付近の状況(1)

災害直後の大分方坑口周辺の地表の状況を図-3.14と図-3.15に示す。図-3.14は坑口付近を上空から撮影したもので、図-3.15は上空東側から撮影したものである。トンネル崩落区間の上部の地表は陥没しており、坑口の北側の沢地形を呈する箇所には、その上流部から運搬されたと考えられる黒褐色の土砂の堆積が認められる。また、地表が陥没した箇所の南側には斜面崩壊（図-3.14、図-3.15中の黄色矢印）が認められる。

大分方坑口付近の地表では、航空写真から、北側の沢地形の上流部から土砂が流出し、その下流側で土砂が堆積した際に一時湛水域が形成されていた可能性が考えられる。さらに崩落区間の南側の斜面でもトンネルとほぼ同じ標高の箇所でも斜面崩壊が発生していた。これらの

個々事象の原因については不明であるが、北側の沢地形の上流部での崩落ならびに湛水域の形成、トンネル崩落区間、南側斜面の崩壊が、おおむね北側の沢で生じた崩壊土砂の流下方向と同一線上にあるため、推定の域を超えるものではないが、地下水の流下方向やその状況が関与していた可能性も考えられる。

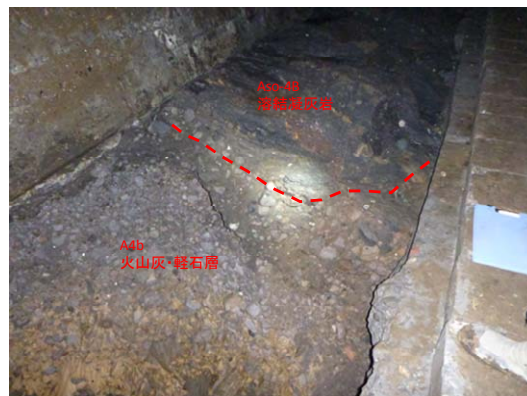
図-4.2 62k600m 付近の路盤浸食箇所観察された地層境界

路盤浸食が発生した 62k300m 付近～62k650m 付近の内、浸食が著しかった 62k600m 付近において、火山灰・軽石層の上位に溶結凝灰岩が分布しているのが観察された（図-4.2、図-4.3）。火山灰・軽石層は細粒分に乏しく、径が数 cm 程度の軽石などと径 2～15cm 程度の安山岩などからなり、降下火砕物と考えられ、岩相から透水性が非常に高いと推定される。また、火山灰・軽石層の上位の溶結凝灰岩は、非常に堅硬な岩盤を呈する。

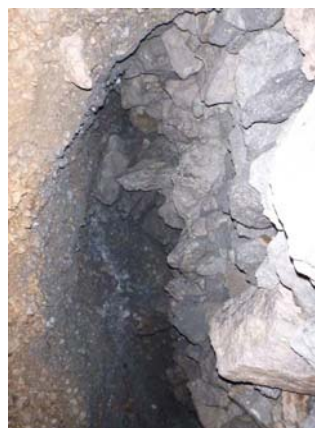
図-4.4 覆工背面の空洞

既往の地質図幅に示される地質の分布から、上記の「火山灰・軽石層」は Aso-4A 4Ab に、「溶結凝灰岩」は Aso-4B に対比されると考えられる。路盤浸食が著しい区間の覆工背面（62k600m 付近）には図-4.4 に示すように空洞が生じており、また側壁コンクリートの脚部岩盤が浸食されていた。

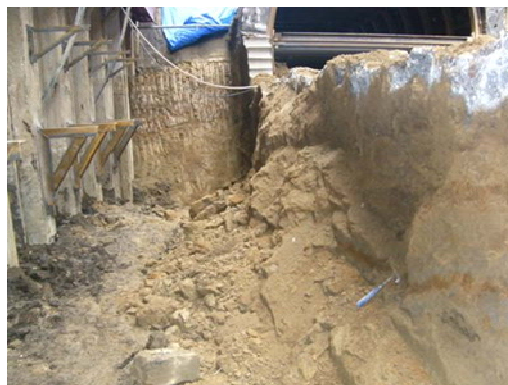
図-4.5 大分方未崩落箇所の地山状況

トンネル崩落区間(62k730m 付近～62k784m 付近)の熊本方および大分方のトンネル非崩落箇所側壁コンクリート背面（SL より下側）には、層構造が明瞭な地山が認められた（図-4.5）。地山は主に茶褐色を呈する火山

灰質粘性土からなり、黒色を呈する砂～細礫層（スコリア、火山礫など）、黄白色の軽石の薄層などを挟在する。これは、後述する災害後に実施されたボーリング No.8 孔における地層の分布とおおむね同様である。これらの地層は、既往の地質図幅に示される地質の分布や性状から、Aso-4B を覆う降下火山灰層と推定される。

地層の走向傾斜は場所によって異なり、これは火山灰層や火山灰質粘性土層が旧地形を覆うように堆積したためと考えられる。これらの地層には空洞など、地下水が集中して通ったと思われる痕跡は認められなかった。また、目視で観察した限りでは、側壁コンクリートの背面および脚部付近は地山と密着していた。

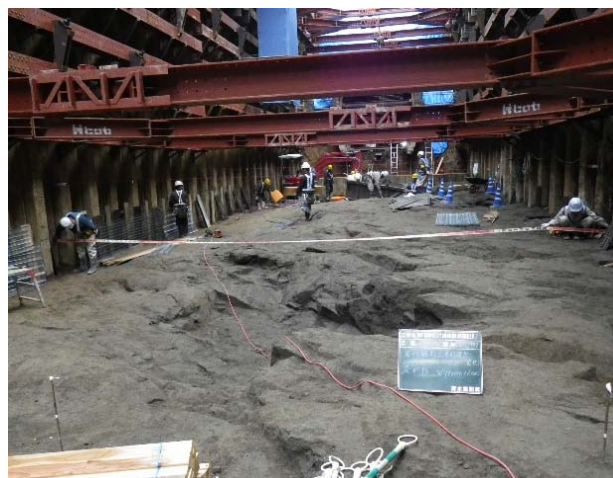
図-4.6 トンネル崩落区間における掘削底盤の状況(1)

復旧工事において同区間の掘削底盤に割れ目が分布する岩盤（図-4.6）が確認されており、これはボーリング調査結果から Aso-4B の溶結凝灰岩と推定される。また、この岩盤面には図-4.7 に示すように水溜まりが形成されることから、この Aso-4B は比較的透水性が小さい岩盤と考えられる。
