# 小土被り・高水位条件下における 鉄道横断トンネルの非開削工法による施工

本工事は東武スカイツリーラインの軌道直下に水路函渠(仕上がり内径2.4m×2.4m, 延長15.0m)を築造する工事である。人力刃口推進による非開削工法(R & C工法)が採用されていたが, 最小土被りが0.35mと小さく, 地下水位の高い緩い砂質土が掘削対象地盤であることから, 軌道および周辺地盤への影響が懸念された。本報文は, この厳しい条件下において営業線の安全を確保するために採用した対策工とその結果について報告するものである。

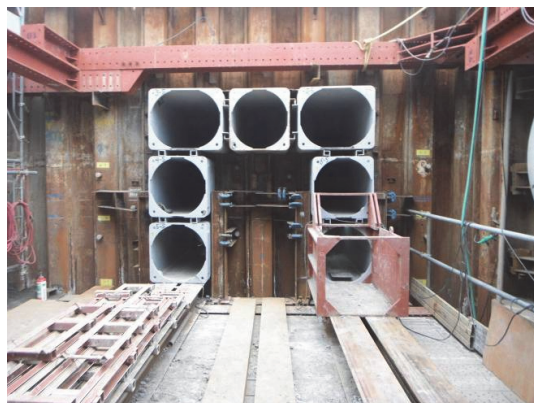
写真-1 箱形ルーフ設置完了状況

R&C工法の概要図を図-2に、箱形ルーフ設置完了状況を写真-1に示す。本工事では、函体推進に使用するボックスカルバートは工場製作によるプレキャスト製品（外寸3.0m×3.0m、幅1.0m）を採用し、函体構築工程の短縮を図った。

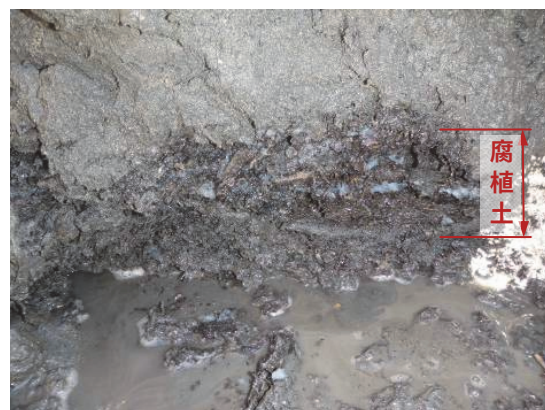
写真-2 有機質粘土層

軌道横断部の施工に先行して、深礎工法による到達立坑の掘削を薬液注入を併用して開始した。しかし、掘削途中のGL-3.5m付近で掘削底面からの出水量が増加したため、掘削を中断した。立坑を冠水させた後、出水箇所周辺に追加薬液注入を実施したが、掘削を再開すると再度出水するという状態であった。そこで、出水箇所付近の土層を確認したところ、砂質土の間に腐植物を多く含む粘性土層が介在していることが判明した（写真-2）。

対策として、セメント系懸濁型注入材による空隙の充填を行った上で、再度水ガラス系材料による注入を実施したが、十分な止水効果は得られなかった。この結果、改良対象土は空隙の大きい有機質粘土を介在した特殊な地盤であり、通常の薬液注入では止水性を確保することが困難であると考えられた。

ウェルポイント工法では地下水位低下に伴う砂質地盤の即時沈下が懸念されたが、事前検討の結果地盤沈下量は最大で10mm程度と予測され、夜間の線閉作業内に復旧できる範囲であると考えられた。水位を低下させることにより軌道横断面部の掘削をドライな状態で安全に施工可能であり、施工性、経済性、工程の面でも有利であることから、追加の対策工としてウェルポイント工法を採用した。地下水位の低下後の目標水位は、推進函体下端を基準としてGL-4.0mに設定した。

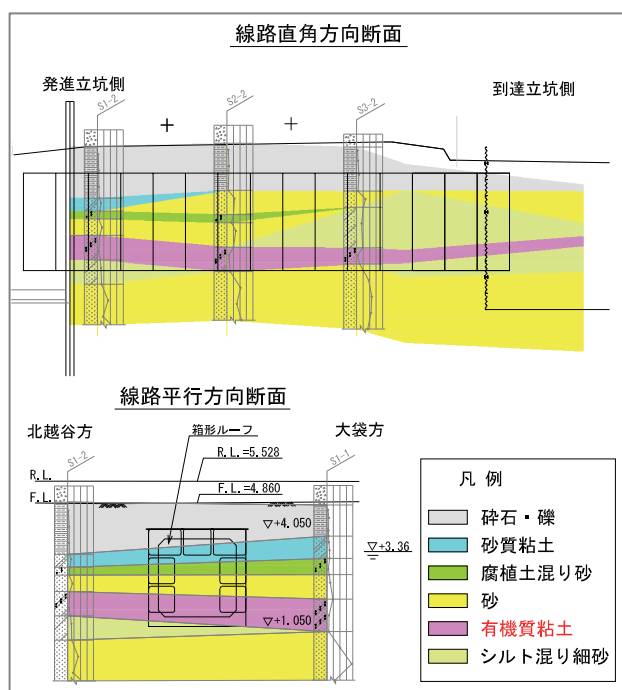
図-3 土層縦断面図

到達立坑同様に軌道横断面においても有機質粘土層が介在していた場合、止水性を確保することができず推進施工時に切羽から出水することが懸念された。そこで、軌道横断面周辺の地質について追加調査を実施した。追加地質調査の結果に基づく軌道横断面の土層縦断面図を図-3に示す。土層縦断面図より、軌道横断面部の地層は均質な砂質土層ではなく、粘性土や有機物を多く含む層が介在していることがわかった。特に、GL-3.0m以深の有機質粘土層(Asc)は到達立坑掘削時の出水箇所付近に見られた有機質粘土層と同じ地層であると考えられた。このような特殊な地盤条件では当初の薬液注入計画により止水性を確保することが難しいため、追加の補助工法により出水対策を行う必要があった。

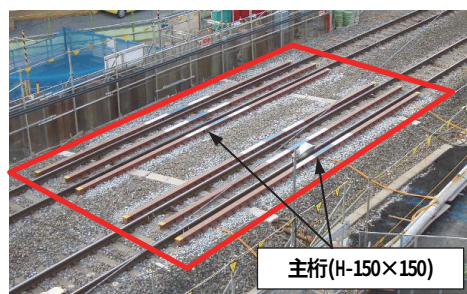
写真-3 簡易軌道桁設置状況

R & C工法では箱形ルーフ推進時に切羽が崩れて土砂を取り込んだ場合、路盤が局所的に陥没し軌道変状を引き起こすことが懸念された。そこで、軌道変状防止対策として簡易軌道桁を採用することとした。簡易軌道桁は、図-4に示すとおりマクラギの上部にレールと平行にH鋼桁を通し、マクラギとH鋼桁をUボルトで固定することにより軌道の連続性を確保する工法である。簡易軌道桁の設置により、軌道の連続性が確保でき剛性も向上するため、万一軌道直下で局所的な路盤の陥没が生じたとしても、軌道の不同沈下を抑えることができる。また、箱形ルーフや函体の推進時に、路盤に蓄積された摩擦応力が開放されて発進側へ瞬時に水平移動した場合にも、軌道の局所的な水平変位を抑えることができる。

軌道内における簡易軌道桁設置状況を写真-3に示す。

簡易軌道桁の施工は軌道部の薬液注入完了後に実施した。簡易軌道桁施工の前後を比較すると、整備頻度と所要時間が大幅に減少した。これは、簡易軌道桁の設置により局所的な軌道変位が抑制された結果、軌道整備が容易になったためと考えられる。

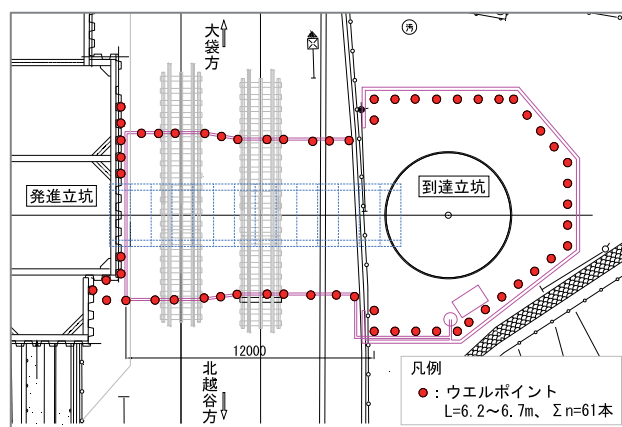
図-7 ウェルポイント施工位置図

軌道内におけるウェルポイントの施工は実績が無かったため、運転時の影響低減策を検討した。まず、ウェルポイントの試験稼働を夜間線路閉鎖時間に実施し、稼働前後の周辺地盤高と軌道変位を測定し、本稼働時の水位低下量と地盤沈下量を推定した。その結果、地盤沈下は最大3mm程度であり局所的な沈下も生じなかったことから、ウェルポイントの本稼働にあたっては夜間の軌道整備で十分に対応可能と判断した。ウェルポイントの稼働にあたっては、停電や機械の故障に備えて非常用の発電機および予備ポンプを準備した。さらに、揚水量が低下した場合には職員へ緊急連絡が入るシステムを導入し、不具合に対して速やかに対応できる体制とした。ウェルポイントの施工位置図を図-7に示す。

ウエルポイント稼働42時間後の地下水位は到達立坑でGL-4.2mとなった。施工箇所の地下水位が十分に低下したことにより、出水のトラブルに見舞われていた到達立坑掘削を無事に完了することができた。また、軌道横断部推進施工時についても、掘削作業をドライな条件下で安全に行うことが可能となり、全工程を通して切羽の崩

壊による局所的な路盤の沈下を防止することができた。ウェルポイントの稼働に伴う周辺地盤の沈下量は、解析値が最大10mmであったのに対して、実測値は最大7mmであった。沈下量の実測値が解析値よりも小さな値となった要因としては、砂層への薬液注入により間隙が充填され即時沈下が抑制されたこと、改良により地盤の強度が増加し全体の沈下量も抑えられたことが考えられる。

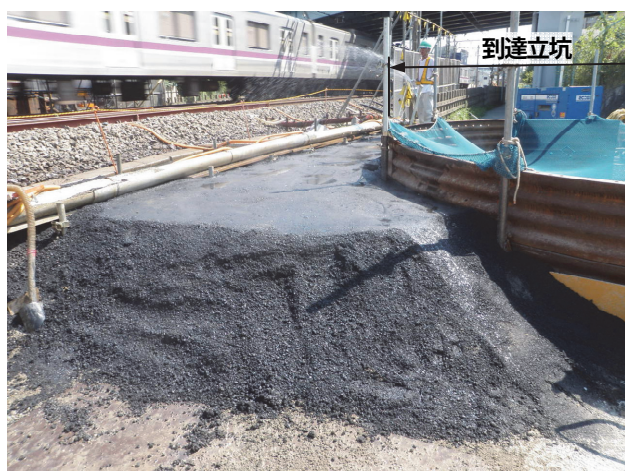
写真4 小土被り部盛土断面図

推進到達部の函体上部の路盤の側方変位を抑制するため、写真4に示すとおり到達立坑側小土被り箇所への盛土工を実施した。盛土材には再生砂を使用し、盛土を拘束するためアスファルトにより盛土表面を保護した。

盛土工により小土被り部の上方路盤の側方変位を抑制し、追加の薬液注入により到達時に函体側部の地山が押し出される現象を防止することができた。地盤の変状を抑制できたことで、軌道変状の発生を防ぎ、列車運行の安全を確保できた。

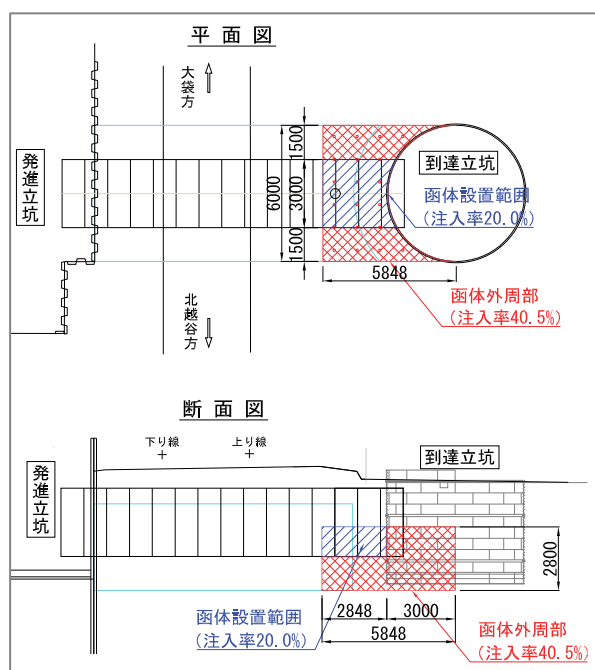
図-8 追加薬液注入図

一方、函体側部の地山の押し出しについては、到達部を薬液注入により地盤強化することとした。到達立坑側の改良範囲の一部は、立坑掘削時に既に改良済みであったが、出水の影響で強度低下している箇所があると考えられたため追加薬液注入を実施した。追加薬液注入の施工範囲を図-8に示す。注入材料には短期間で高い強度発現が期待できる有機溶液型の注入材を選択した。ただし、掘削時の地山の自立が主な目的となる函体設置範囲に関しては注入率を下げ、全体の注入量を低減しコストダウンを図った。

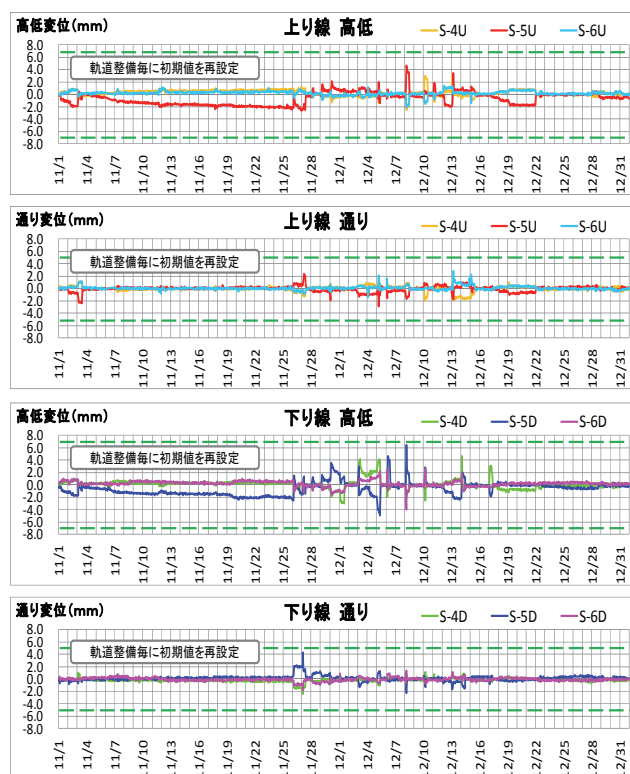
図-9 函体推進時の軌道計測結果

函体推進期間中の軌道計測結果を図-9に示す。図中の緑の破線は軌道の整備基準値であり、それぞれ鉛直変位（高低） $\pm 7.0\text{mm}$ 、水平変位（通り） $\pm 5.0\text{mm}$ を示す。常に軌道の変状を把握することにより、整備基準値を上回るような急激な軌道変状が発生する前に施工を中断し、直ちに軌道整備に移れる体制を取った。その結果、線路閉鎖時間内に軌道整備を完了し、工事により始発列車が遅れる事態を防ぐことができた。
