# 旧坑道と交差・近接するトンネルの調査・設計

本稿は，旧坑道と交差・近接する起点側坑口から約60m区間において実施した調査・設計について報告するものである．

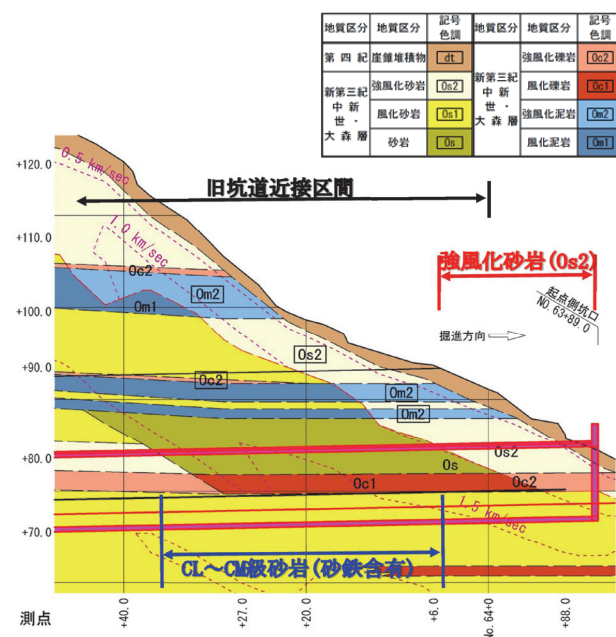
図-3 地質縦断面図(起点側坑口)

地質は、新第三紀中新世の大森層砂岩を主体とし、部分的に礫岩の狭在層(層厚2m程度以下)がトンネル本線と平行して東西方向に走向する地層構成である。図-3に示すように、起点側坑口より17m地点までトンネル天端部に強風化砂岩(N値50以下, RQD=0)が連続して出現し、17m地点坑奥にはCL～CM級の硬質な砂岩が分布しており、砂鉄分の含有が確認された。旧坑道は、この硬質な砂岩区間(砂鉄含有)に向け採掘されたものと推測された。

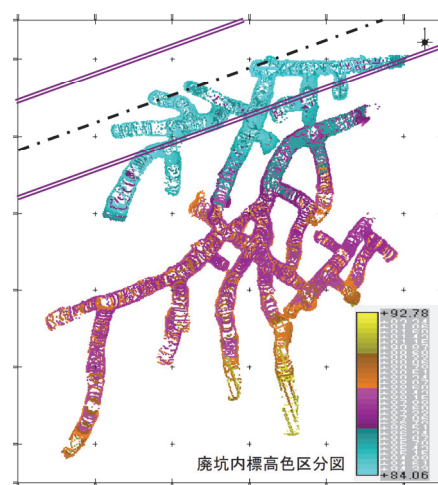
図-4 旧坑道の三次元測量結果

旧坑道に対し、空洞ボリューム算定や施工法選定への活用を念頭に三次元レーザ測量(図-4)を実施した。測量の結果、No.64+0～No.64+60の約60m区間にわたりトンネル上部から側方(L側)の広範囲に分布し、図-5に示すように、事前調査にて想定された範囲より広範囲かつ複雑に分布していることが判明した。

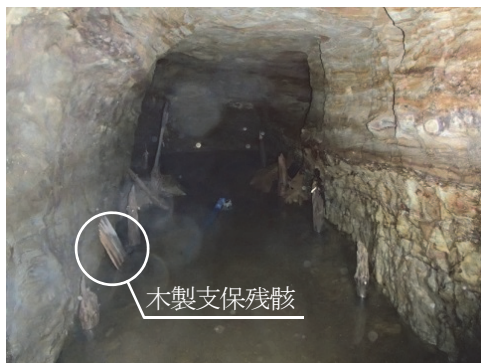
写真-1 旧坑道内現況

旧坑道は無普請の素掘り空洞(写真-1)であるため、坑道内部の地質状況ならびに坑道内作業安全性の確認を目的とした岩盤健全度評価を実施した。評価方法は、坑道内の地質や底質堆積物の分布・特性を確認し、崩落危険箇所を抽出した。抽出した危険箇所に対し不安定性や崩落規模から総合的に危険度を評価し、作業時の安全性確保を目的とした事前対策工の基礎資料として活用した。

旧坑道は、無普請の素掘り断面であるため、充填作業時の安全確保を目的とした事前補強対策を計画した。事前対策箇所は、岩盤健全評価にて不安定性評価Aと判定した崩落危険箇所を対象とした。(表-1)

不安定性評価Aの想定岩塊は、10～60cm程度と規模が小さい為、ハンマー等による「叩き落とし工」を基本として計画した。(計11箇所)

また、旧坑道入口付近については、資材搬入などの作業通行頻度が高いことに加え、狭小断面により資機材の接触が懸念されること、崩落した岩塊が散見されることに配慮し、「モルタル吹付け工( $t=3\text{mm}$ )」を計画した。(計 $10\text{m}^2$ 程度)

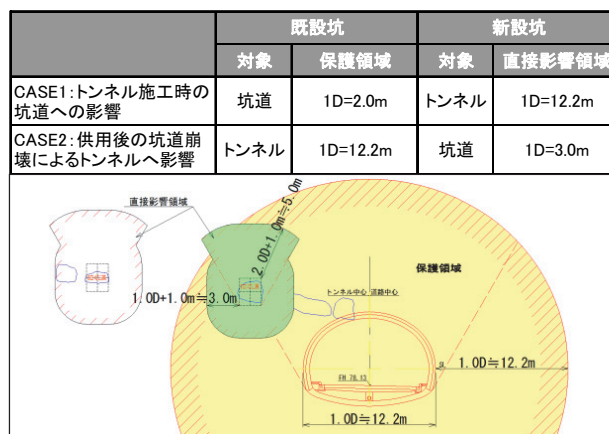
図-7 近接施工の影響照査

旧坑道崩壊に伴う影響として、「CASE1: トンネル施工時の旧坑道への影響」と「CASE2: トンネル供用後の旧坑道崩壊による影響」が想定されたため、両ケースの影響照査を実施し、範囲が大きい方を充填範囲として設定し、空洞約590m³を充填対象とした。(図-8)なお、CASE2における坑道掘削径(D)は、作用する土荷重範囲を伴った崩壊が想定されるため、想定崩壊高1mを加えた3.0mとして設定した。(図-7)

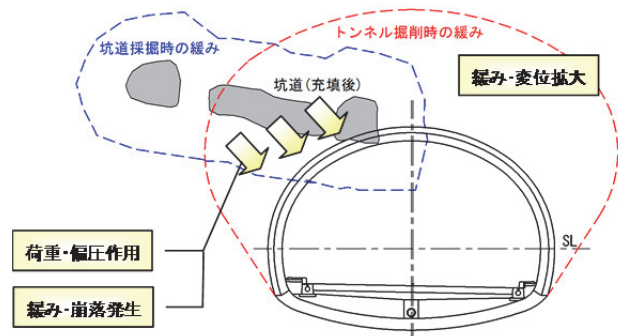
図-11 旧坑道近接区間における課題

旧坑道との近接影響が懸念される区間（ $L=45.0\text{m}$ ）のトンネル本体は、過去の採掘による緩みに伴う荷重や坑道分布の偏りによる偏圧が懸念されたため、剛性の高い支保構造が求められた。また、トンネル掘削による更なる緩みの抑制や、万一の充填不足や崩落を想定した安全性についても担保する必要があった。(図-11)

これらの課題を解決するため、当該区間はインバートストラット(吹付コンクリート併用)による早期閉合を採用するとともに、前後の鋼製アーチ支保工を補強プレートで連結した一体構造を採用した。リング閉合効果に加え、トンネル軸方向についても支保剛性の向上を図ることで、施工時だけでなく、供用後における将来的な構造安定性の向上を図った。
