# 小竹向原・千川間連絡線設置工事における シールドトンネルの施工に関する報告

東京地下鉄株式会社では、有楽町線、副都心線における安定輸送確保を目的として、小竹向原と千川の駅間にて平面交差を解消する新たな運行経路を2本配線する連絡線設置工事を実施している。トンネル部では複合円形断面の単線シールドトンネルを採用したが、その断面形状特性よりスプリング部のセグメントに曲げモーメントの影響が大きく表れ、上り線施工時にはヘアクラックの発生が見られた。本稿は、上り線の実績を踏まえた下り線施工時の対策とその実績について比較検討結果を報告するものである。

## A REPORT OF THE SHIELD TUNNEL CONSTRUCTION IN THE NEW BYPASS LINE BETWEEN KOTAKEMUKAIHARA AND SENKAWA ON THE YURAKUCHO LINE

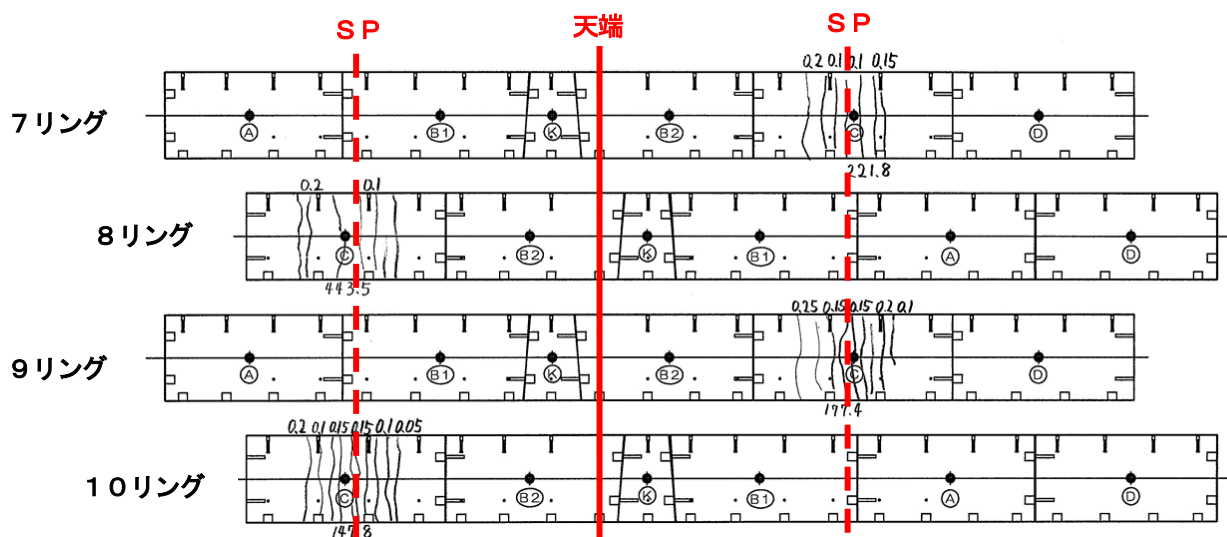
図-4 A線セグメント内面展開図

A線施工時には、施工中にヘアクラックがセグメントのスプリングライン部に集中して発生した。ヘアクラック発生状況を図-4に示す。幅については0.05mm～最大0.25mmのクラックがスプリングライン部に位置するC型セグメント中央部に集中していることがわかる。ヘアクラックの中には、リング間継手部のボルトボックスから発生しているものも見受けられる。本工事におけるセグメントは、複合円形断面という形状特性より、円形断面とは異なり軸力が卓越せず、スプリングライン部において曲げモーメントの影響が大きく表れること、裏込め注入による施工時荷重が曲げモーメントを大きくする方向

に作用することが、解析結果と計測結果の比較により確認されている<sup>9)</sup>。したがって、ヘアクラックがC型セグメント中央部に集中する要因として裏込め注入による施工時荷重が考えられ、さらにボルトボックスを有する分、断面変化点が増え、そこに応力が集中したと推測される。

これらA線における実績を踏まえ、B線施工時には、ヘアクラック抑制のために施工時荷重の低減およびセグメントの品質を向上させた。

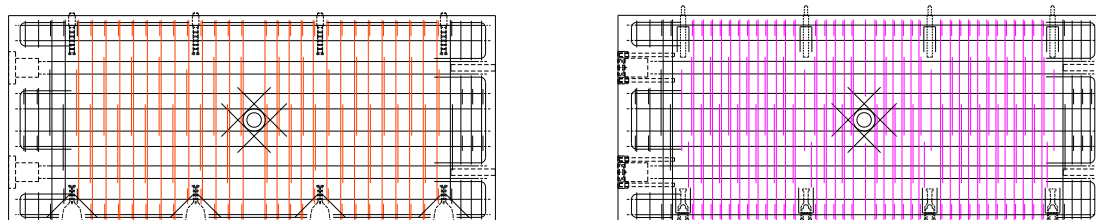
図-5 A線C型セグメント配筋図（左） B線C型セグメント配筋図（右）

また、リング間継手に関しても変更を行った。A線時に採用したDUET継手は、従来品よりも小型化されたボルトボックスを使用しているものの、ボルトボックスによる断面欠損が生じ、応力が集中する弱点となっていた。そこでB線施工時にはボルトボックスを有さないSB継手を採用し、セグメントのひび割れ抵抗性向上を図った。

セグメントそのものの品質向上としては、応力の分散及び断面欠損の抑制について考慮した。C型セグメント図を図-5に示す。セグメントのひび割れがスプリングライン部にて集中して発生したことを受け、C型セグメントの配筋間隔を狭くし、鉄筋比を増加させることで、応力の分散を図った。

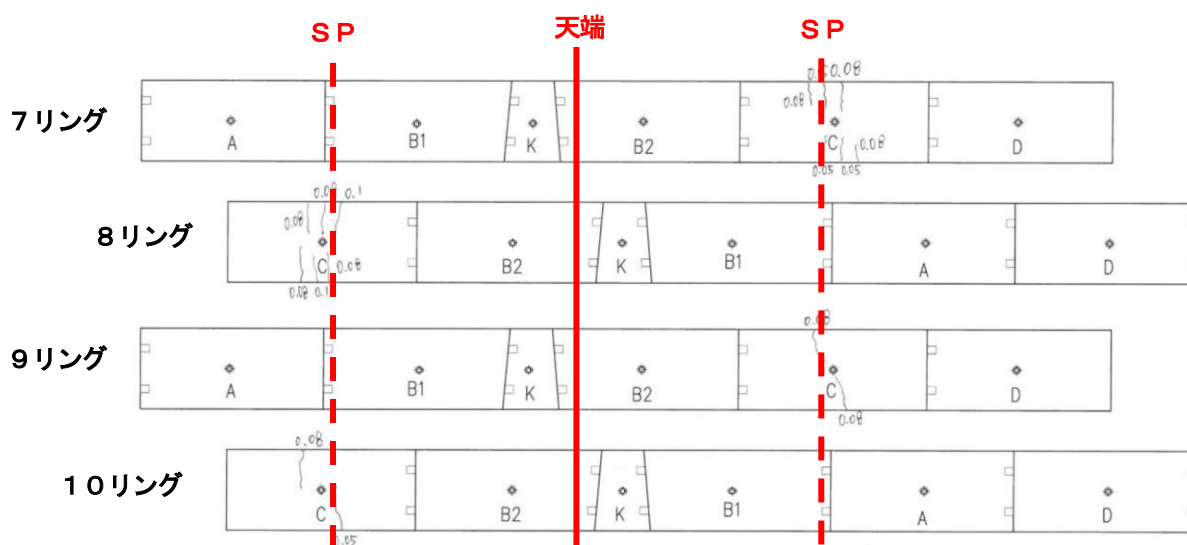
図-6 B線セグメント内面展開図

B線施工時におけるヘアクラック発生状況を図-6に示す。A線施工時に最大幅0.25mmのクラックが全C型セグメントに発生していたのに対し、B線施工時には最大幅0.1mm以下に収まり、本数・長さともに減少する結果と

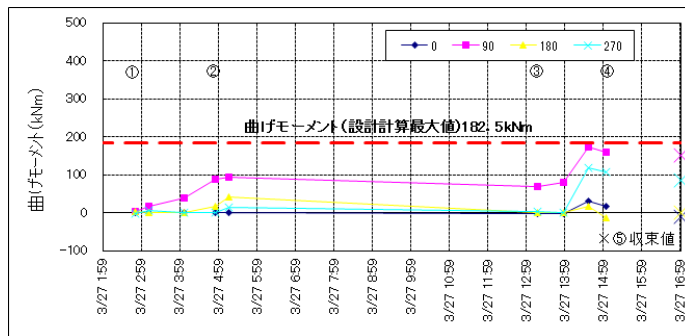
図-9 A線47リング曲げモーメント経時変化

ングが約85kNmであるのに比べ、B線37リングでは約30kNmと半分以下となった。A線における設計計算値での曲げモーメントの最大値は182.5kNmであるが、裏込め注入が完了し、曲げモーメントが収束するまでに設計最大値に近い値を示していることがわかる。なお、A線での計測セグメント4リングのうち、47リング以外は設計最大値を超える曲げモーメントの値を計測している。これに対してB線では、設計計算値における曲げモーメントの最大値は181.9kNmであるが、A線と比較して低い値で推移しているのがわかる。また、B線施工時の路面沈下量としては、A線施工時と同等で最大4mmの沈下が見られたが、過度な変状は発生しなかった。
