# シールドトンネルにおける変状発生メカニズムに関する研究

本報文では、シールドトンネルの構造と変状の関連性について把握することを目的に、既往の点検結果をもとに、継手形状や止水材料の種類、二次覆工の有無の観点から代表的な変状について発生箇所や頻度等を整理・分析した。その結果、代表的な変状としてひび割れおよび漏水が多く、そのメカニズムは建設年代に応じて異なる傾向があることが明らかとなった。

## Trend and Mechanism of Defects on Shield Tunnels

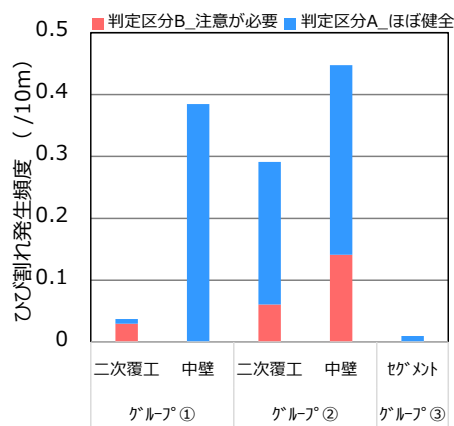
図-3 ひび割れ発生頻度

図-3にひび割れの発生頻度を示す。まず、二次覆工があるグループ①、②について述べる。二次覆工と中壁のひび割れの発生頻度の割合は、二次覆工が3割未満、中壁が7割以上をしめる結果となった。二次覆工のひび割れ発生頻度は、グループ②が10mあたりで0.29と高く、グループ①は0.04と低い値となった。また、0.6mm以上のひび割れが発生し注意が必要と考えられる判定区分Bに分類された頻度は、グループ①、②が0.05程度であった。

一方、二次覆工が省略されたグループ③については、ひび割れ発生頻度は0.01未満となり、判定区分Bに分類された変状は確認されなかった。

ただし、二次覆工が省略されたグループ③についてひび割れの頻度が小さい理由は、観察等が可能である表面の部材がセグメントであり、通常は鉄筋を有するといった構造的な違いか、または、建設年次が他に比較して新しいものであるのかなどの検証は今後必要である。

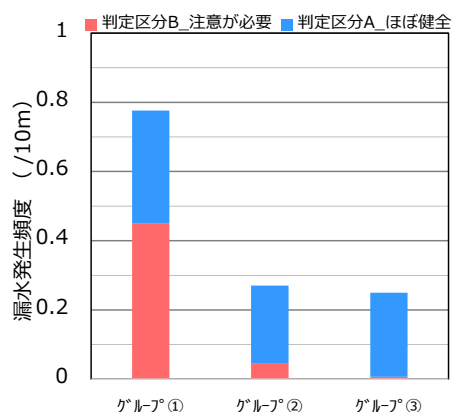
図-4 漏水発生頻度

図-4に漏水の発生頻度を示す。漏水の発生頻度は、シール材が非膨張性であるグループ①は全体で0.78と高く、水膨張性であるグループ②、③は0.26程度と低いことがわかる。また、注意が必要と考えられる判定区分Bに分類された頻度は、グループ①が0.45と最も高く、一方、グループ②、③は0.04、0.01と低い値となった。ここで、グループ①のひび割れ発生頻度が低く、漏水の発

生頻度が高い原因として、点検の際、漏水を伴うひび割れの場合は、漏水に分類しているためと考えられる。図-5に二次覆工を省略したグループ③の漏水発生箇所を示す。漏水は7割以上が裏込め注入孔からのもので、その規模はどれもにじみ程度の小さいものであった。
