# シールドトンネルにおける変状対策工の効果に関する研究

**Key Words :** shield tunnel, inspection, condition of deformation, effect of countermeasures

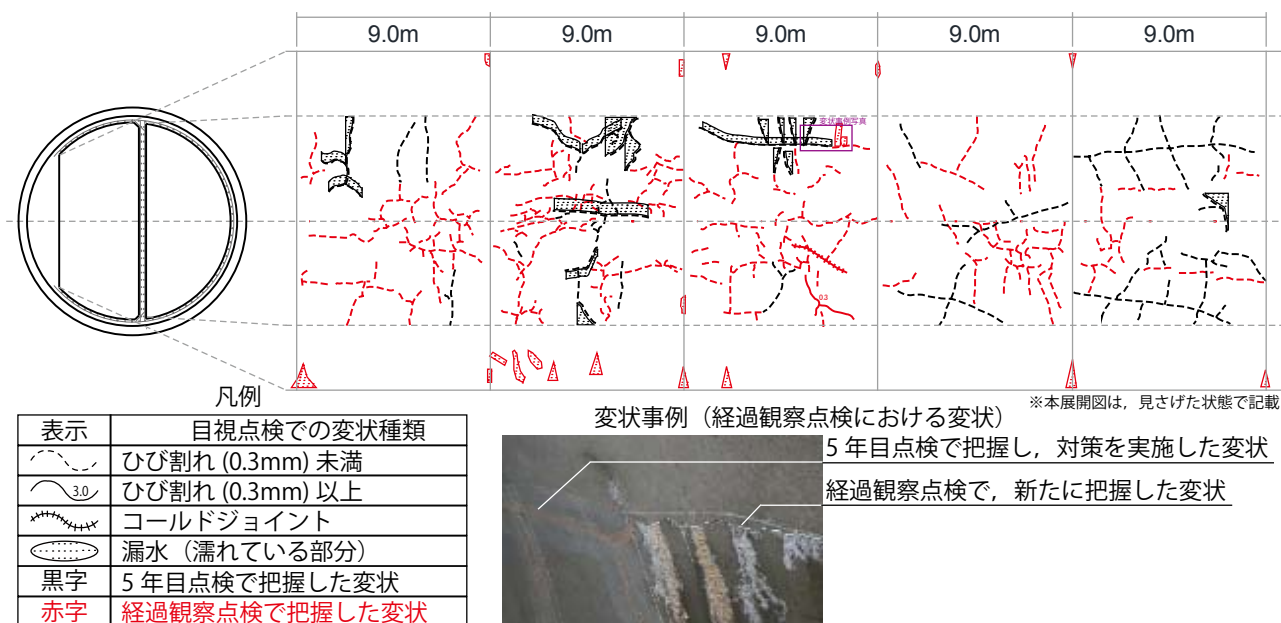
図-3 変状展開図

変状が確認された。図-3に5年目点検で確認した変状のうち、5スパン（45m）について記した変状展開図（黒字で記載）を示す。対象区間においては、ひび割れ幅が0.3mm以上の変状は確認できなかった。ひび割れ幅が0.3mm未満の変状は、上半部に多く、各スパンのS.L.付近から天端方向へ伸びる横断方向のひび割れや、天端部や肩部付近における縦断方向に伸びるひび割れが多い。これらの規模や形態から乾燥収縮や温度変化等による材質劣化に係るひび割れであると考えられる。また、一部のひび割れにおいて、滴水、浸出（にじみ）程度の漏水をとまなうものが確認された。

図-3に変状展開図 (赤字で記載) を示す。まず、対策を実施した箇所は、ひび割れや漏水等の新たな変状は確認されず、健全な状態を保っていることを確認した。対象区間における新たな変状として、対策を実施した箇所以外にひび割れと漏水をとまなうひび割れを確認した。新たなひび割れは最大で幅0.3mmであったが、ほとんどは0.3mm未満の規模であった。その形態は、5年目点検で確認されたひび割れが進展したものや、新たに横断方向、または縦断方向に伸びる規則性が乏しいと考えられる微細なひび割れであった。その規模や形態から乾燥収縮や温度変化等による材質劣化に関係するひび割れであると考えられる。一方、新たな漏水をとまなうひび割れは上半の一部箇所、および下半の目地部やひび割れ箇所を対象に確認した。これらは、いずれも5年目点検で確認した漏水に対策を実施した付近、またはそのスパンにおいて発生している。対策を実施した箇所は止水性能が向上したものの、その付近の目地部やひび割れ箇所等の相対

本共同溝における代表的な変状は、ひび割れ、および漏水をともなうひび割れであった。とくに、漏水をともなうひび割れは、長期的にはコンクリートおよび鋼材等の構造部材の劣化等による構造物の性能低下を生じるおそれがあるため、適切に対応することが必要となる。本共同溝においては、措置を実施する際の基本的な考え方として、二次覆工を対象とした変状による劣化の進行抑制、および漏水等による占用物件等への支障抑制を目的とすることとした。図-4に措置の手順の例を示す。対策は漏水の有無、およびひび割れ幅の規模に応じて内容を決定した。漏水をともなうひび割れは対策として「セメント系材料による充填+注入」とした。また、漏水を伴わないひび割れについても、漏水箇所の止水による水みちの変化により、新たな漏水発生のおそれがあることから、ひび割れ幅が0.4mm以上のものを対象に対策として「樹脂系材料による充填+注入」とした。これらの対策は変状箇所を深さ約40mmまではつり、その後充填し表面処理を施すこととした。一方、漏水を伴わないひび割れのうち、幅が0.4mm未満のものについては「監視」を実施することとした。図-5に漏水をともなうひび割れの対策の例を示す。

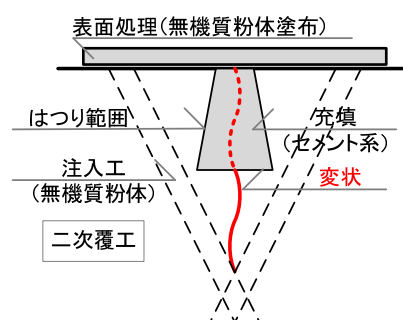
図-5 対策の例 (漏水をとまなうひび割れの場合)

的な弱部に水が回ったと考えられる。図-5で実施した対策は、二次覆工を対象に行われたものであり、一次覆工 (セグメント本体等) の漏水を抑制するものではないと考えられる。セグメント本体等の耐久性を向上させるための対策の手法や、トンネル構造全体の監視の手法等について、今後検討する必要がある。

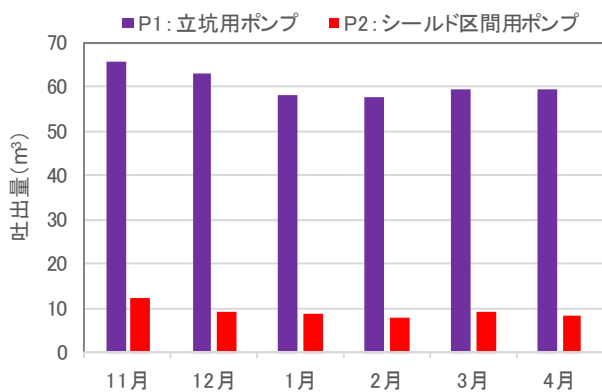
図-6 月ごとの排水ポンプの吐出量

トンネル構造全体の監視を行う際の着目すべき指標として、坑内の漏水量をとりあげ、それを推定する調査を実施した。調査は、図-2に示す対象トンネルにおいて立坑部、およびシールドトンネル区間の最深部に設置された2箇所の排水ポンプの稼働実績から、各排水ポンプの月毎の稼働時間を記録し、単位時間あたりの吐出能力を掛けあわせることで算出した吐出量から推定することとした。ここで、算出された吐出量は稼働時間の誤差、ポンプ稼働時の吐出量のバラツキを含み、漏水量の推定値は漏水箇所からポンプ部までの経路およびポンプ部における蒸発による消失等を含むことに注意が必要である。図-6に月ごとの排水ポンプの吐出量を示す。月ごとの吐出量は、立坑用ポンプが60m³程度、シールド区間用ポンプが10m³程度と、シールド区間に比べ、立坑において多いことがわかる。また、それらの量は各月において大きな変動はなく、おおむね同程度で推移している。このことから、本対象トンネルにおける漏水量は、シールド区間に比べ、立坑で多く発生しており、その月ごとの量はあまり変動することなく、おおむね一定で推移していると推定することができる。なお、本調査は継続して実施し、一時的な降雨や季節的な地下水の変動が漏水量に与える影響等についても、検討する必要がある。
