# 高速道路トンネル覆工の調査および補強対策

長崎自動車道日岳トンネルは，過去に覆工背面空洞注入工，導水工や部分的な落対策工などの補修工が鋭意行われていた．しかし，トンネル覆工表面画像を用いたひび割れ抽出，図化および近接目視点検結果（以下，「詳細点検結果」という）により健全度評価を実施した結果，大規模修繕が必要と判断された．そこで，詳細点検結果に基づいて変状原因を仮定して各種調査を行い，これらの結果から変状原因を推定して覆工補強工法の選定および設計を実施した．

## INVESTIGATION AND REINFORCEMENT FOR HIGHWAY TUNNEL LINING

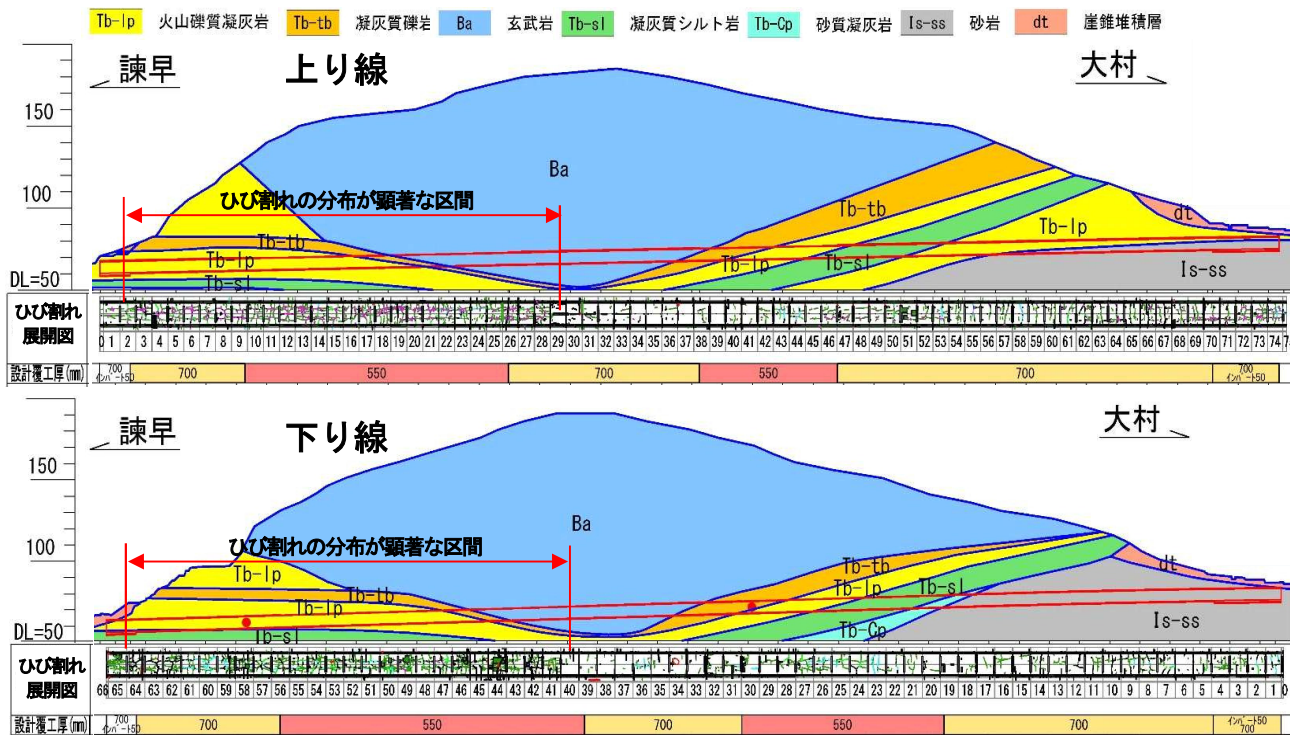
図-4 日岳トンネルの地質概要およびひび割れ分布状況

図-4に、日岳トンネルの地質縦断面図およびひび割れ展開図を示す。トンネル覆工のひび割れ発生状況は、上下線ともに諫早側の約300m区間において分布が顕著である。当該区間の地質は、主に火山礫質凝灰岩である。また、全線にわたり上半と下半の水平打継目やひび割れから漏水が生じている。

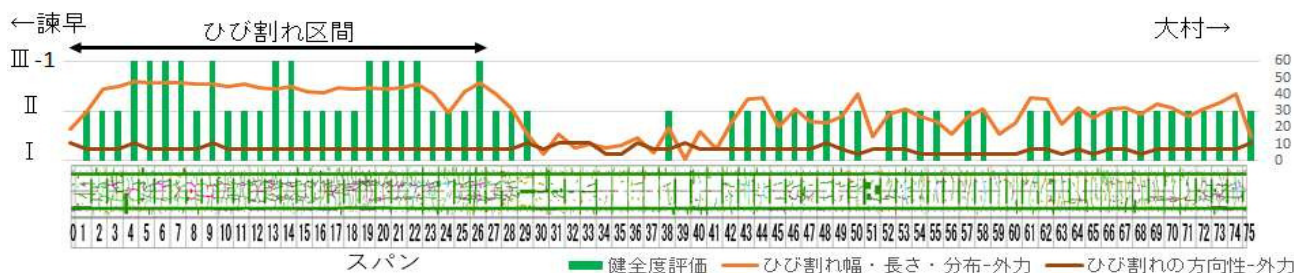
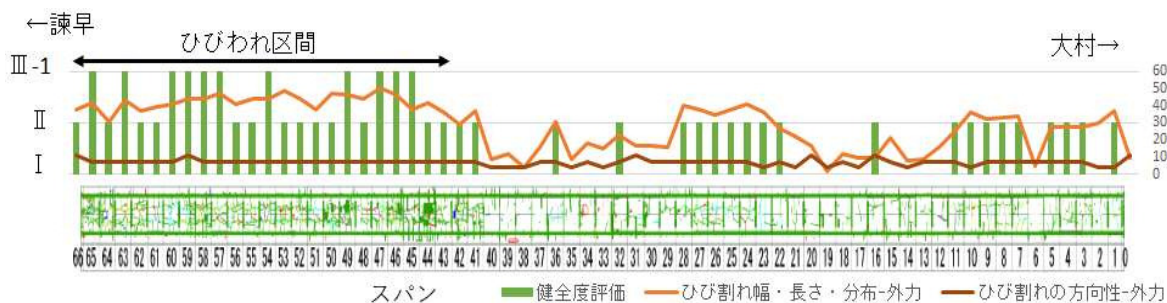
図-7，図-8 に平成 26 年度詳細点検のひび割れ展開図，ひび割れ評価点および健全度ランクを示す。上下線とも諫早側坑口から約 300m 区間にひび割れ評価点が高く健全度ランクⅢ-1 のスパンが集中している。ひび割れに段差，圧差はない。また図-9 の覆工表面画像から確認できるとおり，ひび割れや上下半水平打継目からの漏水が顕著である。これらの状況から，当該区間を対策検討区間とした（以下，「ひび割れ区間」という）。

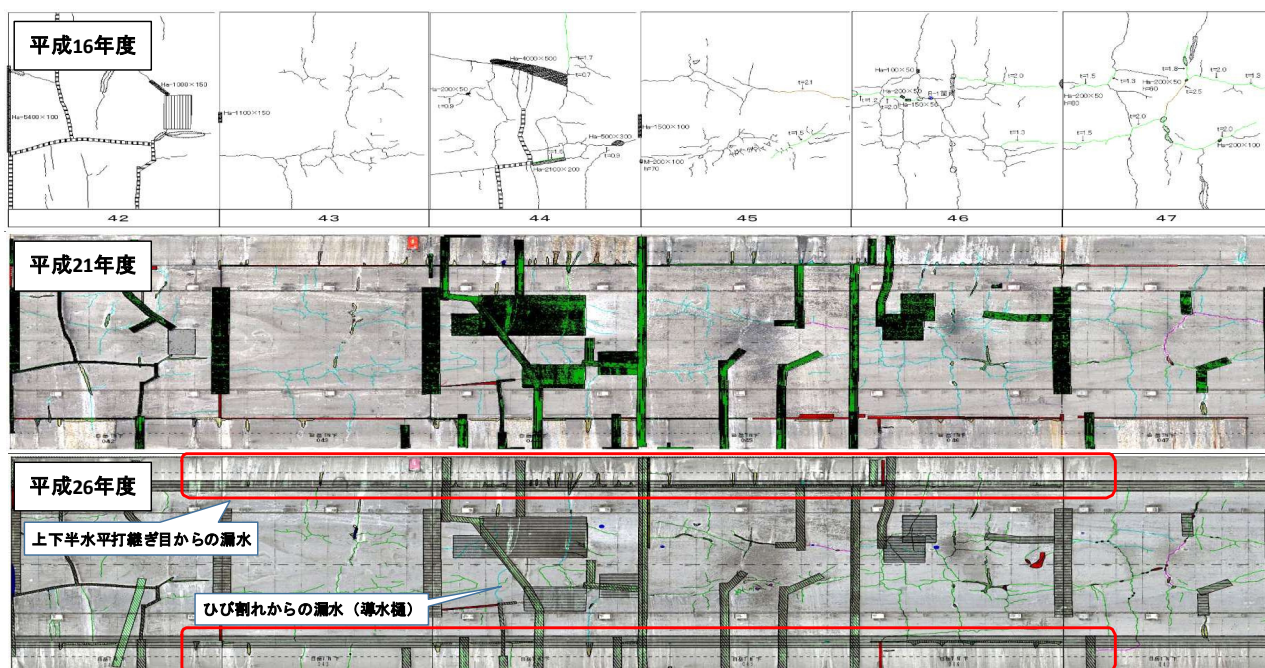
図-9 各年度のひび割れ展開図比較の例（下り線 No.42～47 スパン）

成 26 年度に詳細点検が実施されている。図-9 に各年度のひび割れ展開図を示す。平成 16 年度と平成 21 年度のひび割れ展開図は，寸法が正確でないため定量的な比較が困難であるが，各年度のひび割れ展開図を目視で比較した結果，大きな経年変化は認められなかった。

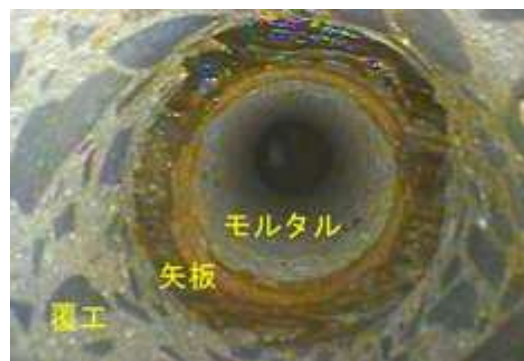
写真-3 削孔空洞調査孔内状況の例

過去に実施された背面空洞注工の注入状況を確認することを目的として、天端部縦断方向に覆工電磁波探査を、過去に空洞が存在した個所に対する削孔およびファイバースコープによる目視調査を実施した。調査の結果、写真-3 のとおり空洞が無く、覆工コンクリートは十分な厚さを有し健全な状態であることを確認した。

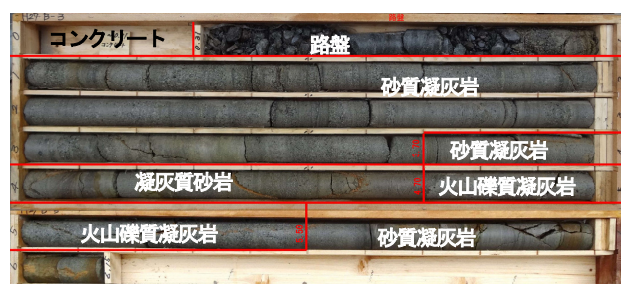
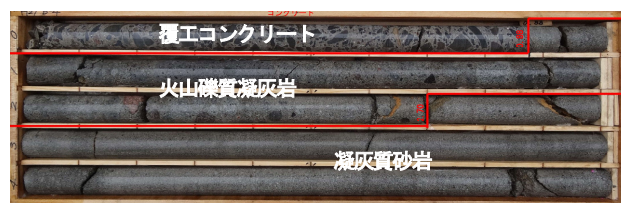
写真-4, 写真-5に調査ボーリングコアの写真を示す。コアは棒状であり未固結部分は存在しなかった。また、風化しやすい岩といわれる凝灰岩を確認した。

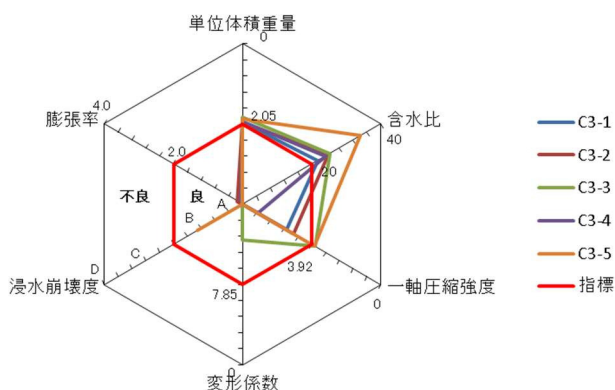
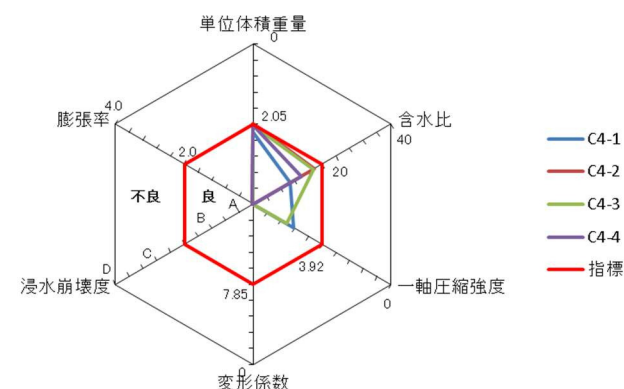
ングコアで岩石試験を行った。図-11、図-12に膨張性指標ダイヤグラムを示す。ダイヤグラム中の赤線は、トンネル標準示方書の「地山の膨張性を示す指標の例」<sup>9)</sup>を参考にした。鉛直コアにおいては、含水比、単位体積重量、一軸圧縮試験について指標を上回るものもあるが、変形係数、浸水崩壊、膨張率では膨張性を示さない。水平コアにおいてはすべての項目で膨張性を示さない結果となった。加えて、X線粉末回析による膨潤性を持つ粘土鉱物の有無を確認した結果、サポナイトが検出されたが含有量が微量であったため、トンネル周辺の地山は膨張性の可能性が低い地山と判断した。また地山強度比<sup>10)</sup>についても概ね2より大きいことから、膨張性土圧の発生は考えにくい地山であると判断した。

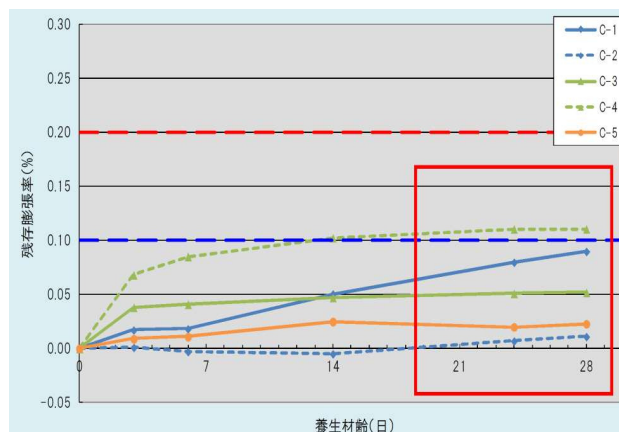
図-13 アルカリ骨材反応試験結果

ひび割れの分布状況が格子状であるため、アルカリ骨材反応を疑った。本覆工コンクリートに使用された骨材の産地を調査したところ、近傍他構造物でアルカリシリカ反応をおこしている骨材と同じ産地の安山岩であることが分かった。アルカリ骨材反応試験結果を図-13に示す。すべてのコアは材齢14日間で膨張率が0.10%以下であり、無害と判定される。なお、C-4は材齢24、28日で0.11%となるが、28日間で0.11%に収束していることから、「潜在的に有害な膨張性はない」と判断した。

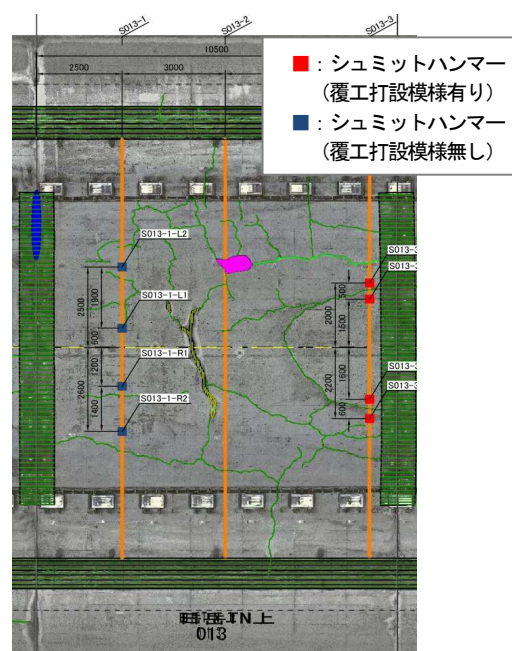
図-14 覆工強度調査位置（上り，No.13）

ひび割れ区間の覆工コンクリートの強度をシュミットハンマーにより推定した。強度測定位置は、図-14 のとおり覆工打設模様の有無によって選定した。その結果、すべての測定位置で設計基準強度は満たしており、覆工コンクリートの品質は良好であることを確認できた。

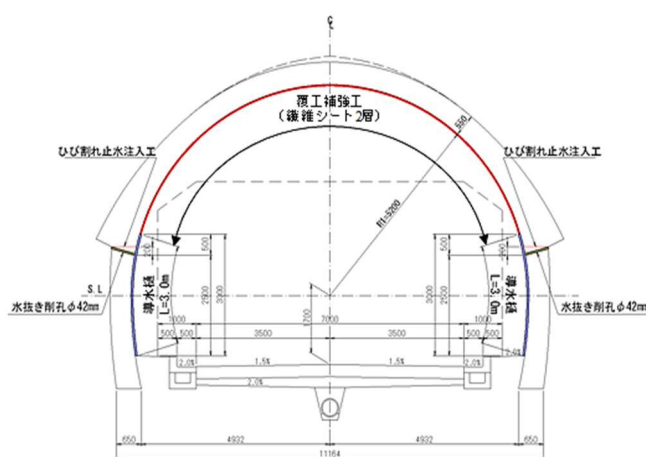
図-15 補強対策工および漏水対策工

詳細点検結果および各種調査結果から総合的に勘案すると、地山に膨張性は認められず、背面空洞もないことから継続的な外力の作用は考えられない。また、覆工コンクリートは十分な強度を有し、アルカリ反応性骨材でもないことから、コンクリートの品質が原因とも考えられない。したがって、ひび割れは施工後初期の段階で初期地圧の作用や背面空洞による緩み土圧の作用により発生したものと考えられる。なお、ひび割れには進行がみられないため、トンネル構造としては安定した状態と考えられるが、覆工コンクリートがひび割れによりブロック化しているため、ひび割れの補強による覆工の一体化が必要と判断した。

補強対策工は、NEXCO 西日本の設計要領第三集トンネル保全編<sup>1)</sup>に従い、鉛直土圧に対する覆工の一体化を目的として選定した。表-4 に対策工選定の目安を示す。鉛直土圧の対策工は内巻工、繊維シート接着工、鉄板接着工が有効である。本トンネルでは、車線規制を行い通行車両の直近で施工する必要があるため、材料搬入が簡易でひび割れを補強する効果があり、十分な接着が期待できる炭素繊維シート接着工法を選定した。なお当該施工範囲は、事前にひび割れ止水注入工を施工する。

上下半水平打継目からの漏水対策は、水抜き削孔を行いトンネル背面の地下水を直接導水する工法を選定した。図-15 に補強対策工施工範囲図を示す。
