# 豆板に樹脂を注入して補修する工法の トンネル覆工への適用

コンクリート構造物に残された豆板は、豆板を取り除いて断面修復する方法が一般的である。しかし、この方法では健全なコンクリート部と補修部の間に連続的な補修境界面が生じ、構造上の耐久性や安全性、使用性に影響を与える恐れがある。これらの課題を解決するため豆板をはつり取らず、空隙に樹脂を充填することで将来的な剥離剥落要因を内在させず、健全部のコンクリートと同等以上の性能に回復させることができる豆板注入補修工法を開発した。今回、豆板注入補修工を供用中のトンネル覆工コンクリートに適用するにあたり時間的、空間的に余裕のない環境で施工しなければならないことや、比較的規模の大きい豆板の補修を行う必要があるなど、従来の豆板注入補修工法では対応が難しい問題があったことから工法改良を行ったので報告する。

## APPLICATION OF TUNNEL LINING FOR CONSTRUCTION METHOD TO REPAIR RESIN BY INJECTING RESIN INTO HONEYCOMBING

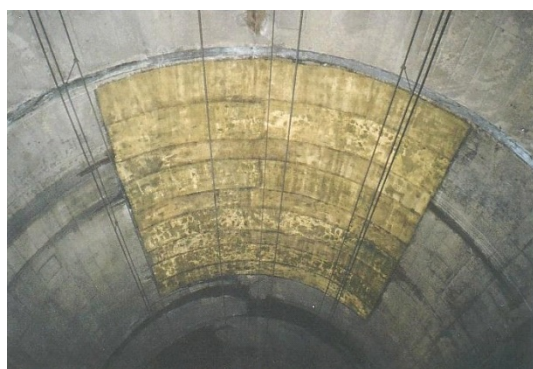
図-3 表面被覆工で対処した施工例

供用中の鉄道トンネルの覆工に補修されずに残置された豆板の多くはNATMが広く普及する1980年以前に在来工法で建設されたトンネルに存在する。豆板の性状はプレスクリートをを使用した覆工コンクリート打設の際、材料分離した状態で打ち込まれたことが原因で発生した比較的規模が大きな豆板<sup>8)</sup>から、コンクリート打設時に締固めが不十分であったため発生した中小規模の豆板、型枠の部分的な変形などにより目地や型枠の隙間からモルタルやペーストが漏れ出たことに起因する比較的規模の小さな豆板まで大小様々なものが存在する<sup>9) 10)</sup>。中小規模の豆板については、従来補修工法その他、程度によってはそのまま残置したり、はつり落としにより豆板を取り除いて表面に風化防止材を塗布するなど、これまでも豆板補修を実施してきた。また、比較的大規模な豆板については豆板をはつりとっている間、覆工コンクリート自体の安定性を損ねることのないよう一部の豆板を残し、表面被覆や当て板等の剥落防止措置をしていた(図-3)<sup>11)</sup>。しかし、この方法では覆工コンクリート内に豆板を残したままとなり補修完了後も覆工コンクリートの弱点箇所となってしまう。

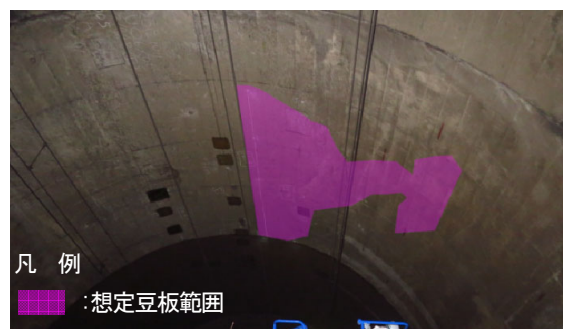
図-7 覆工内部豆板の注入補修箇所

試験施工は在来工法で建設された新幹線トンネルで実施することとした。1次調査として試験施工箇所を選定するためCLIC<sup>14)</sup>による覆工調査を実施した。計測状況写真を図-4に示す。CLICとはトンネル覆工検査車の略称であり、電磁波レーダを用いることで非破壊で覆工コンクリート内部の状態を確認できる検査車両である。レーダーは送受信アンテナ各16個を組み合わせて覆工内部を3次元表示することが可能であり探査深度は約40cmである。レーダー概念図を図-5に示す。CLICは専用解析プログラムを用いてコンクリート内部を立体的に表示・記録することができる。解析結果例を図-6に示す。CLIC計測結果をもとに内部に豆板のある箇所を抽出した。試験施工箇所は覆工表面に豆板がなく、内部に豆板が存在していて、比較的大きなものをとした。抽出した豆板の分布範囲を図-7に示す。

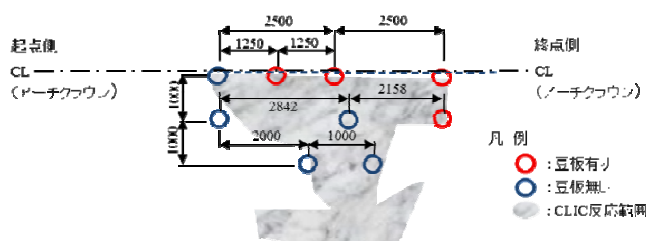
図-8 調査平面図

1日目に削孔調査で確認した豆板位置を図-8に、小型カメラの映像を図-9に示す。これをもとに、表-3<sup>15)</sup>に示す空隙率の推定表より20%の空隙率と判断した。また、大きな背面空洞がなく漏水等も見られなかったほか、覆工表面に脆弱な部分やひび割れがなかったことから、樹脂のトンネル内空側への漏出などの可能性が低く豆板注入補修工を適用できることを確認した。しかし、想定より豆板の分布範囲が狭かったため、調査孔位置の選定に予想以上に時間がかかり、豆板の分布範囲を正確に把握することができなかった。よって豆板の範囲の特定は注入孔・空気孔を利用して再度、調査することとした。

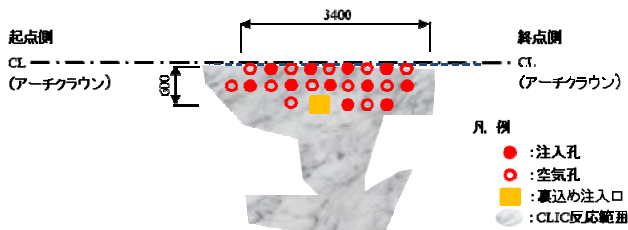
図-10 注入孔・空気孔平面図

2日目に注入孔・空気孔を削孔後、注入孔・空気孔のエア抜けを確認した。これにより覆工内部の豆板が連続したものであることを確認した。表面シールは特定した豆板補修範囲より500mm程度広い範囲に塗布し漏出防止とした。また、注入孔、空気孔を利用した詳細な豆板範囲の調査の結果、豆板はトンネル縦断方向3.4m×トンネル断面方向0.6m、覆工表面からの深さ70mm~385mmの間に分布していることが確認された。豆板の平均厚は約100mmであった。これにより先に判定した空隙率と合せアクリル樹脂注入量は約40Lと算定した。注入孔、空気孔の配置平面図を図-10に示す。

3日目に注入孔および空気孔にパイプ（直径8mm）を豆板付近（深さ180mm）まで挿入して固定した。注入器はエアガンに1,500mlのカートリッジとミキシングノズルをセットし、小型コンプレッサー〔圧力0.98~2.45MPa、吐出空気量100L/min（2.3MPa時）〕に接続した。注入は注入器1台で1.0MPa超えないようレバーを操作しアクリル樹脂を注入した。注入は、図-10に示した注入孔の左側から右側に向かって行った。左側から右側に向かい注入した理由は、左側の覆工内部の豆板厚が薄く充填が比較的容易であると考えたためである。アクリル樹脂は、注入開始後、数十秒～数分間で隣接の空気孔または注入孔から漏出が確認された。注入状況を図-11に示す。注入は概ね想定どおりのステップで終了し総注入量は約20Lであった。

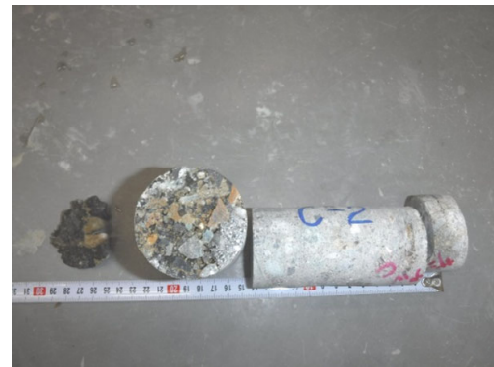
図-12 コア外観状況

型カメラ調査の結果、少数の独立した気泡を除き、いずれの確認孔においても覆工面から深さ約200mmまでは樹脂が充填され豆板は確認されなかった。しかし約200mm以深では、一部豆板が残存しているのが確認された。

圧縮強度試験の結果を表-4に示す。結果は周辺の健全部と比べ低い値であった。今回の試験施工は豆板背面に空气の逃げ道があったため、豆板部に樹脂注入圧力が継続してかからない状態であったと考えられる。その結果、豆板周辺の微細な空隙まで樹脂を充填することが出来ず、健全部に比べ樹脂充填部を含む供試体の圧縮強度が低くなったと考えられる。しかし覆工コンクリート建設時の設計基準強度である16N/mm<sup>2</sup>を上回る結果を得られたことで、豆板の充填・固結に一定の効果が期待できることが確認できた。

今回の試験施工の知見をもとに、今後は注入パイプの延長、注入圧力の調整、注入樹脂の粘度の変更などを検討し密実度の向上を図る。また、複数回の注入により覆工背面の空隙を埋め、シール効果を持たせるなどの方法で圧縮強度を健全部コンクリートと同等以上にすることを目指し試験施工を行う計画である。
