# 塩害により劣化したRCセグメントの鉄筋残存量および健全性の将来予測

塩害により主鉄筋などの鋼材が腐食したシールドトンネルのRCセグメントに対し、補修や補強対策の検討を実施するには、現状の主鉄筋の腐食状態の把握と将来の腐食進行予測が不可欠である。そのため、鋼材をはつり出し、その腐食量により現状の代表的な腐食量を評価するが、今回調査を実施したトンネルでは、主鉄筋の消失が確認された。また、当該トンネルは過去に補修工事を実施していたが、塩害により再劣化した事例でもある。

## THE REPORT ON THE EVALUATION OF STEEL BARS RE-CORRODED BY SALT DAMAGE

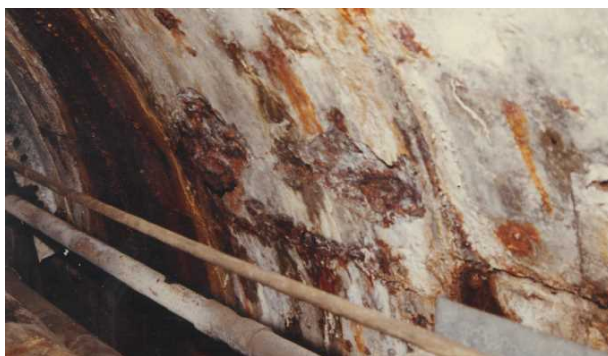
写真-1 セグメント表面状況 (1984年)

1984年のセグメント表面状況を写真-1に示す。写真より、セグメント表面には鉄筋腐食跡が確認できる。当時の調査結果によると、配力筋のかぶりは設計かぶりと比較すると不足の傾向にあった。また、トンネル内部の漏水の塩分濃度は2150mg/Lであり、漏水中には塩化物イオンが含まれていることがわかる。コンクリート中の塩化物イオン濃度は図-4に示すとおりであり、標準的な腐食発生塩化物イオン濃度である2.2kg/m<sup>3</sup>程度<sup>1)</sup>と比較すると

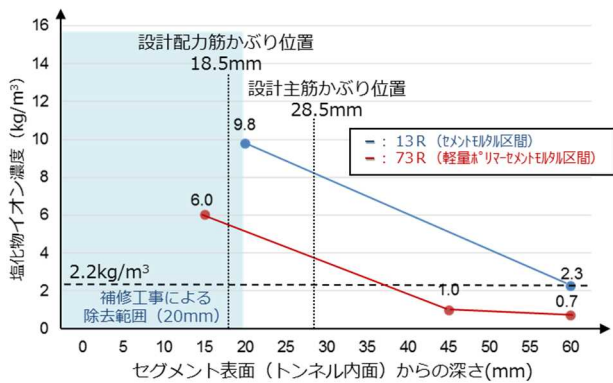
図-4 塩化物イオン濃度調査結果 (1984年)

かなり高濃度であることがわかる。以上より、塩害により鉄筋に腐食が生じたものと推定された。ただし、当時の記録では腐食していたのは配力筋のみであり、主鉄筋には腐食は認められていなかった。

主鉄筋の腐食開始年は1984年とした。同年に実施した躯体劣化調査において、主鉄筋の腐食は確認されなかったが、図-4に示すように主鉄筋位置における塩化物イオン濃度は鉄筋の腐食発生限界値を超えている。よって、主鉄筋は腐食していないが、腐食環境下にあることから1984年を腐食開始年と設定した。

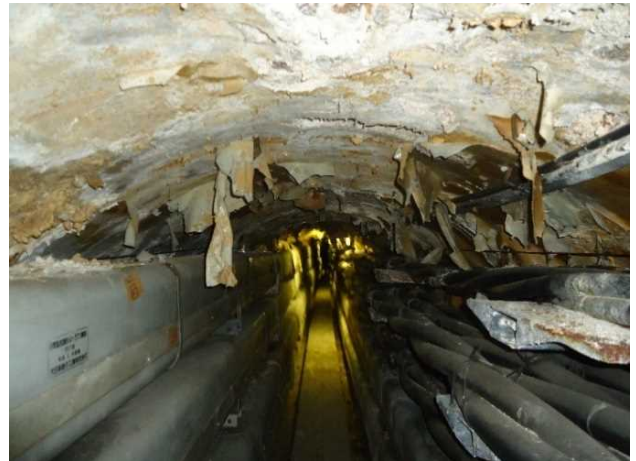
写真-2 トンネル内部状況 (2016年)

2016年時点におけるトンネル内の状況を写真-2に示す。写真から過去の補修工事にて設置した表面被覆材の剥離などの表面変状が確認できる。また、断面修復材の浮きや剥離、漏水などが生じている箇所もあった。トンネル内の溜まり水箇所の塩分濃度調査を実施したところ、塩分濃度は13345mg/Lであった。これは、海水の塩分濃度(約20000mg/L)のおよそ7割となる。トンネル内は地中送電ケーブルの発熱や換気の影響により水分が蒸発される傾向にあるため、漏水中に含まれる塩化物イオンが濃縮したものと考えられる。

トンネル内部の表面状態は過去の補修工事における断面修復材の使用区間によって異なり、セメントモルタル、ポリマーセメントモルタル、軽量ポリマーセメントモルタルの順に目視による表面状態は悪い状態であった。

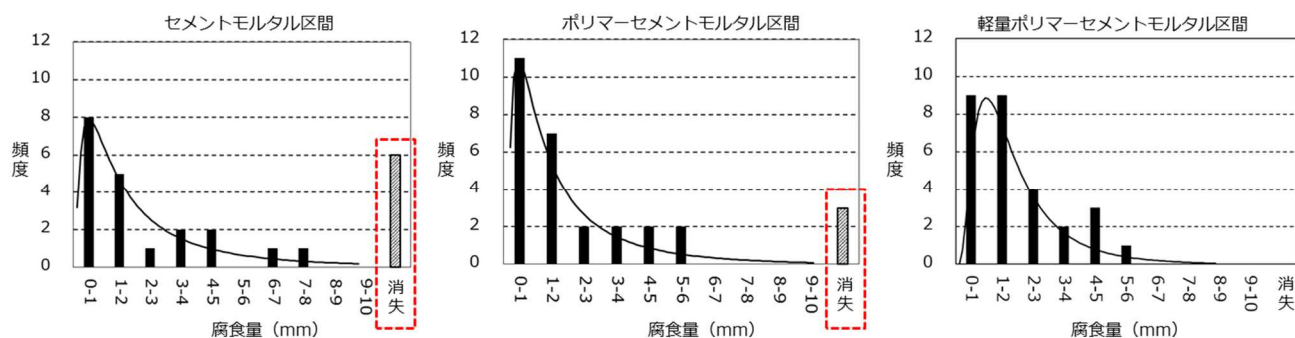
図-7 主鉄筋の腐食量調査結果 (2016年)

鉄筋の腐食量は、躯体はつり調査により確認した。躯体はつり調査は1箇所につき20cm×40cm程度の範囲で実施し、トンネル内面側の主鉄筋を5本程度露出させ、ノギスにより鉄筋径を計測し、腐食量を算出した。図-7は主鉄筋の腐食量調査結果である。セメントモルタル区間やポリマーセメントモルタル区間においては主鉄筋の消失が確認され、かつ鉄筋腐食量も大きいことがわかる。このことから過去の補修工事における断面修復材の使用区間ごとに、劣化の進行程度は異なると考えられる。

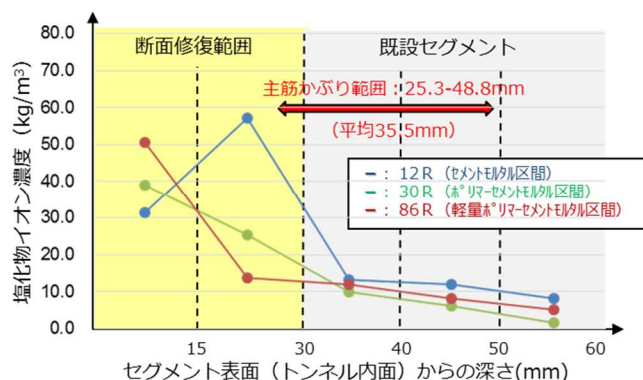
図-8 塩化物イオン濃度調査結果 (2016年)

図-8は各断面修復材の使用区間において実施した、セグメント表面からの深さ方向の塩化物イオン濃度調査結果である。図-4の1984年の調査結果と比較すると、全体的に塩化物イオン濃度は高くなっているが、表面から

30mmの断面修復材の範囲においてはとくに高いことがわかる。また、今回の調査で確認した主鉄筋のかぶり範囲においては、鉄筋の腐食発生限界値を超える塩化物イオン濃度であった。

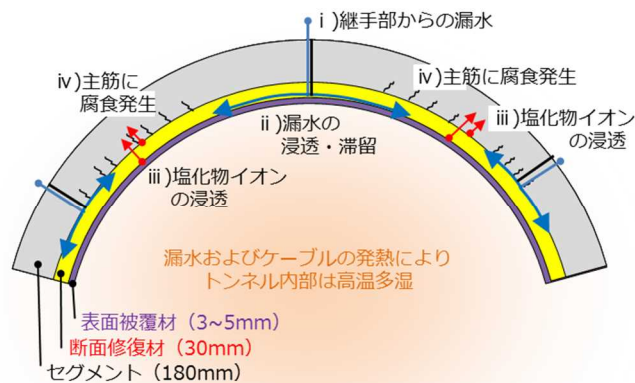
図-9 トンネルの劣化モデル

当該トンネルにおける劣化調査の結果を踏まえ、劣化メカニズムを推定した。図-9に劣化モデルを示す。劣化の進行過程は以下のとおりと推定し、結果的に、過去の補修工事における劣化の抑制効果は不適當であった。

- i) 継手部より、高濃度の塩分を含んだ漏水がトンネル内部に浸入する。
- ii) 継手位置において補修材に切れ目を設けていなかったため、塩分を含んだ漏水は表面被覆材と断面修復材、断面修復材とセグメントの隙間に浸透し滞留する。
- iii) 過去の補修工事における躯体表面のはつりにより、セグメント表面には微細なひび割れが多数生じた可能性が高い。その結果、塩化物イオンがセグメント深くまで浸透する。
- iv) 躯体内部の塩化物イオンは完全に除去されないまま断面修復が行われたため、コンクリート中の塩化物イオン濃度が高まり、主鉄筋に腐食が生じる。
- v) 鉄筋の腐食によりセグメントや断面修復材に浮きや剥

離が生じる。また、地中送電ケーブルによる発熱や漏水の影響により、トンネル内部は高温多湿であることから、鉄筋の腐食は加速する。

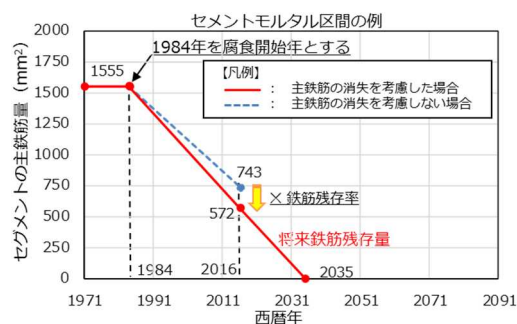
図-11 将来主鉄筋量の予測結果

つぎに、将来主鉄筋量の予測を行う。図-11はセメン

トモルタル区間における将来主鉄筋量の予測結果であるが、腐食開始年(1984年)と2016年時点における主鉄筋量から、鋼材腐食に伴う腐食電流が一定であると仮定し、鉄筋断面積が経年に比例して減少するものとして評価した。ポリマーセメントモルタル、軽量ポリマーセメントモルタルの区間においても同様に評価した。

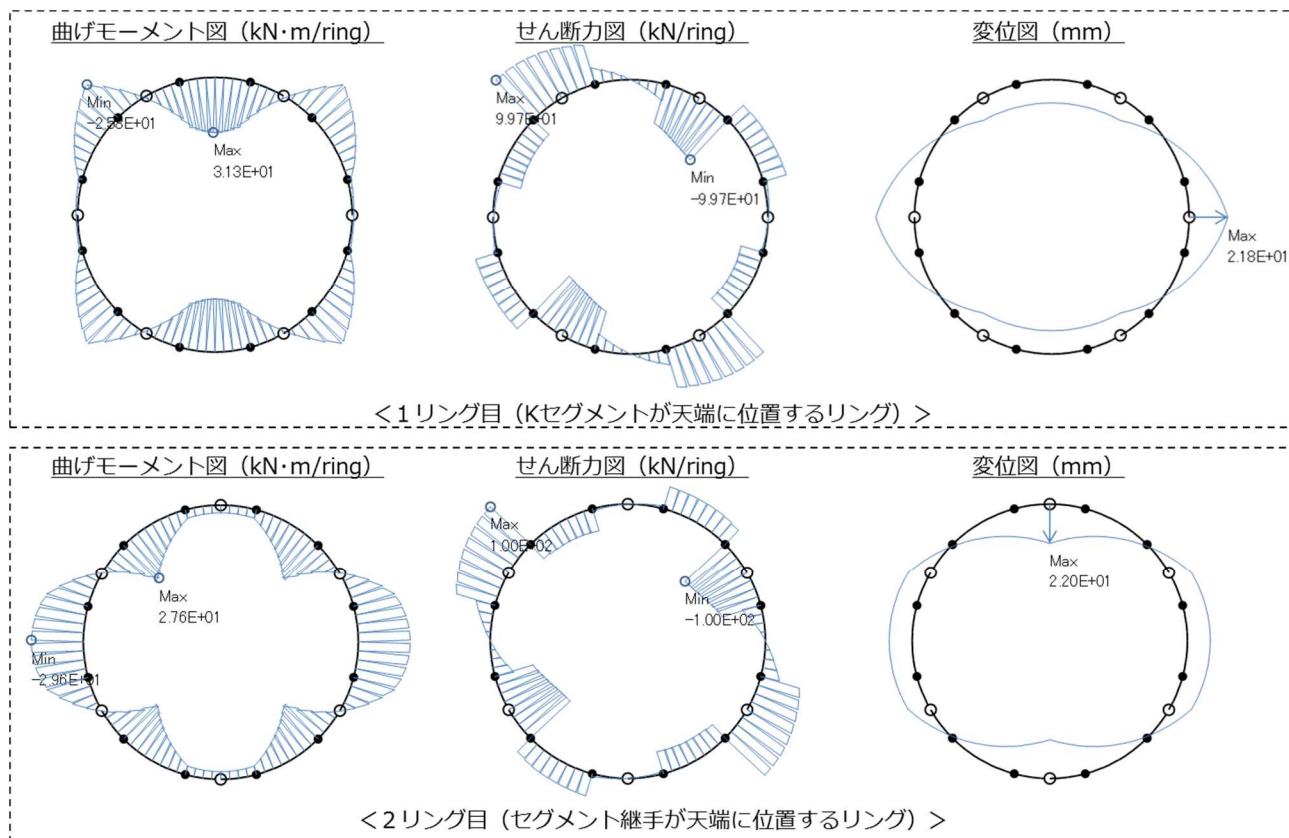
図-12 構造計算結果

構造計算結果を図-12に示す。当該トンネルにおける発生断面力はセグメントの組立状況の影響により、1リング目と2リング目で傾向が大きく異なる。変形は1リング目はスプリングライン付近のセグメント継手位置、2リング目は天端と下端付近のセグメント継手位置で大きくなる。

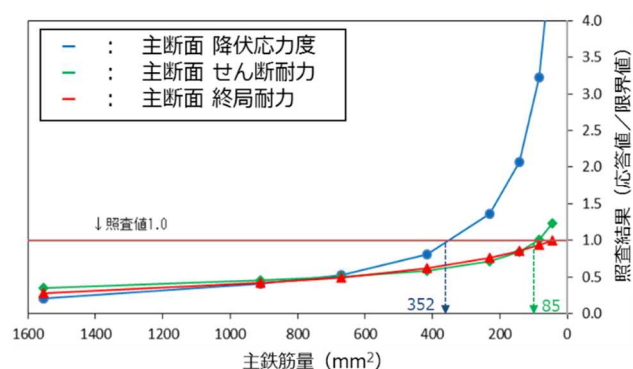
図-13 セグメント主鉄筋量と照査値の関係

図-13は、セグメント主鉄筋の鉄筋残存量と耐荷性能の照査値（応答値 $S_d$ /限界値 $R_d$ ）の関係として整理したものである。

これより、鉄筋の腐食が進行すると、主鉄筋量が $85\text{mm}^2$ でせん断耐力を満足しなくなる結果が得られた。降伏曲げ応力度は、1箇所が照査値を超えても即座にトンネルの崩壊にはならないと考えられる。一方、せん断耐力はトンネル全体の崩壊の危険性が高い。よって、トンネルの健全性評価はせん断耐力に対して実施した。

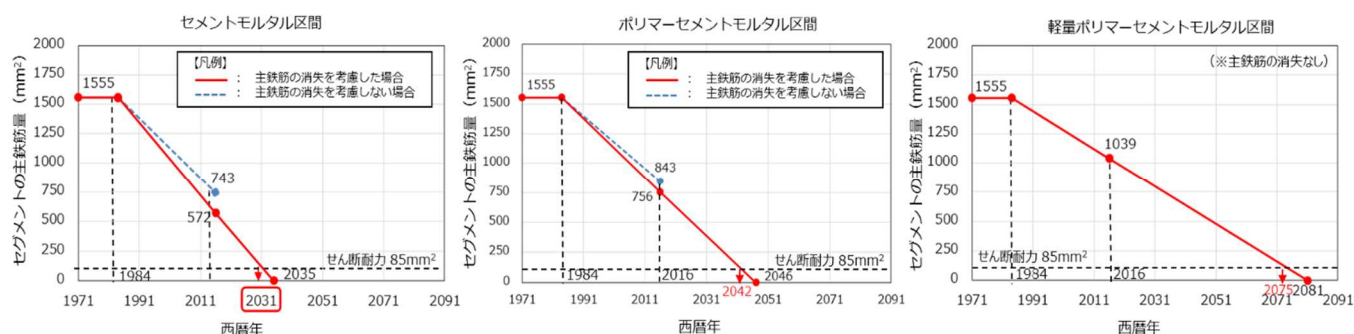
図-14 恒久対策期限の推定結果

将来の鉄筋残存量について、過去の補修工事における断面修復材の種類ごとに、経年数との関係で整理した結果を図-14である。この図を用いて、前述のせん断耐力を満足しなくなる主鉄筋量から、恒久対策期限を推定した。

この結果、補修材にセメントモルタルが使用されている箇所では、2031年にせん断耐力を超過するなど耐荷性能に余裕がない状態であることが明らかとなった。このため、早急に補強などの検討や対策が必要と判断している。

なお、この結果をふまえ、最も劣化の進行しているセメントモルタルによる補修区間については、各リングにパイプサポートを設置する暫定補強対策を実施済みである。前述の通り、降伏曲げ応力度は、1箇所が照査値を超えても即座にトンネルの崩壊にはならないと考えられるが、予期せぬ曲げ破壊に備えるものである。

今後は、耐荷性能を満足する期間内で、恒久補強対策などについての検討を実施することとしている。
