# トンネル縦断方向に続く断層破碎帯 における変状対策

本工事は、山口県長門地区から俵山地区を結ぶ自動車専用道路である長門俵山道路(L=5.5km)のうち工事延長1,980m、トンネル延長1,243m、内空断面積91.7㎡の道路トンネルを築造するものである。事前調査結果によると掘削対象の地山は、一部の推定断層区間や坑口部を除き、概ねCM級程度の岩盤から構成されており、トンネル延長の60%程度がCⅡ、CⅠパターンで設計されていた。トンネル掘削時、事前調査では予測されていない断層破碎帯が、切羽で幅5mの範囲で出現し、縦断方向に3箇所、合計730mに渡り続いて見られた。施工済みの支保工に変状が生じ、対策工が必要となった。本稿では、変状の状況、変状原因の考察、変状対策工の選定、および対策工の施工結果について報告する。

長門俵山道路大寧寺第1トンネル工事は、この自動車専用道路のうち、工事延長1,980m、トンネル延長1,243m、内空断面積91.7㎡の道路トンネルを築造するものである(図-1)。

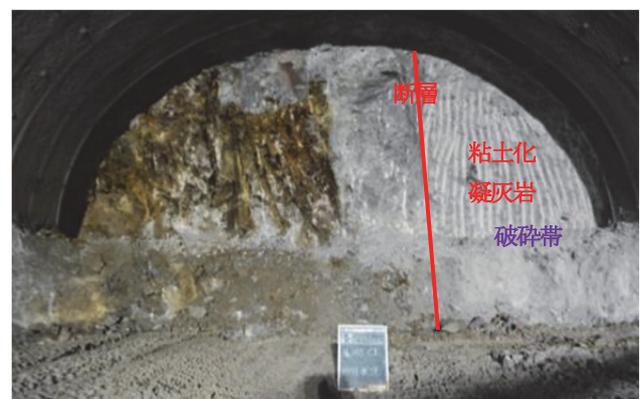
トンネル掘削時、事前調査では予測されていない破碎帯が、切羽で幅約5mの範囲で出現し(写真-1)、縦断方向に3区間で合計730mに渡り続いて見られた(図-4、図-6)。地表面に見えるリニアメント位置(図-5)と連動することから破碎帯は断層であると判断した。この断層破碎帯は、主に粘土化した凝灰岩で占められ、被圧した湧水が見られた(写真-1、写真-2)。

写真-1 切羽に見られた断層破碎帯

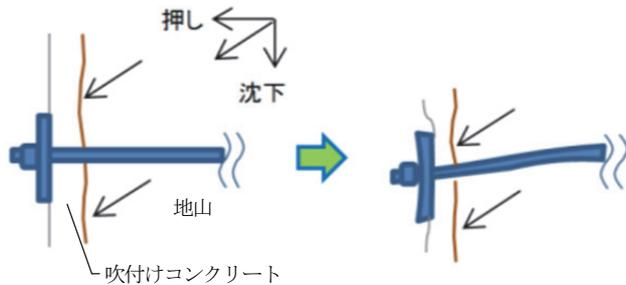
図-7 変状発生模式図

支保工建込み直後、地山の押出しにより、50mm程度の初期変位が生じた。支保工脚部では沈下が確認された。変位は収束傾向を示さず、概ね1D~2D(15m~30m)切羽進行後に支保工に変状が生じた。変位の模式図を図-7、展開図を図-8に示す。変位は最大で200mm程度に及んだ。覆工の設計巻厚が侵された区間では、縫い返しを施した。

試験結果と変状に至るまでの状況から、変状の原因は、地山の体積膨張を伴う膨張性の可能性は低く、熱水変質した粘性土を含む地山が被圧湧水により泥状化して耐力を失い、脚部沈下と側壁の押し出しが生じたスキージングによるものと考えられる。

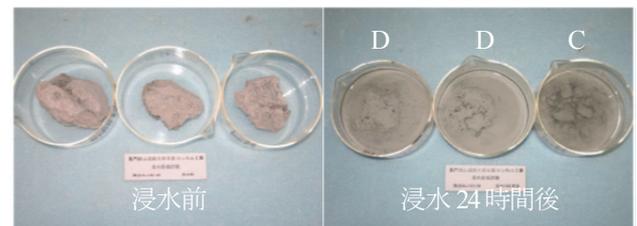
浸水崩壊度試験の結果(表-4、写真-7)から、試験開始24時間経過後には、ほぼすべての試料が完全に泥状化しており、泥状化しやすい性質であることが分かる。

写真-7 浸水崩壊度試験結果 (No.133+30)

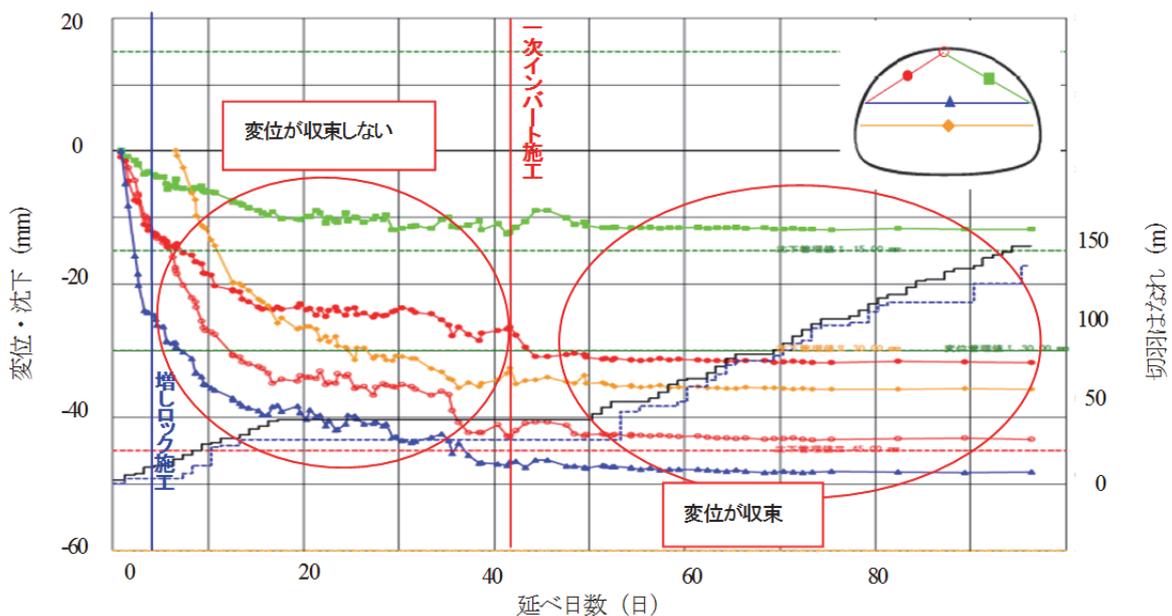
図-10 変位計測結果 (No.133+57)

内空変位の計測結果の一例を図-10に示す。変状の対策工を施工したすべての区間において、図-10のように変位の収束が見られた。施工後1年経過時において、覆工コンクリートに外力によるひび割れの発生はなく、対策工の選定方法は有効であると考えられる。
