# 急崖地形のトンネル坑口部における 法面保護工の施工実績

（仮称）静浦1号トンネル（以降、本トンネル）は，国道414号静浦バイパスの一部として，沼津市下香貫地区と大平地区を結ぶ全長1,177mの道路トンネルである．本トンネルの到達側坑口である大平地区は，かつて石材を採取した跡地であり，急崖法面（鉛直から70°の勾配）が高さ約50m、幅40mにわたり連続する（写真-1）．当初は切土法面整形を行う計画であったが，施工に先立ち伐採を行ったところ，多数の亀裂、岩塊崩落の痕跡を確認した．そのため，法面整形を行わずに不安定岩塊は極力除去しながらも現状地山を生かした施工および岩塊崩落の可能性を考慮した安全な施工が求められた．

## Construction Records of Slope Protection Above Tunnel Portal in Steep Cliff

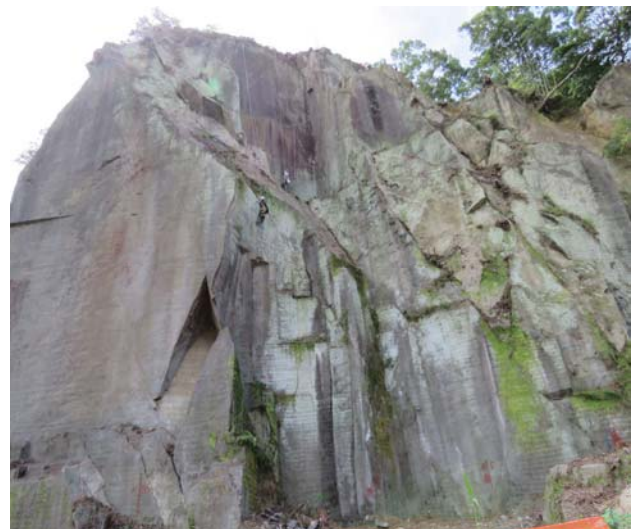
写真-1 法面状況（伐採後）

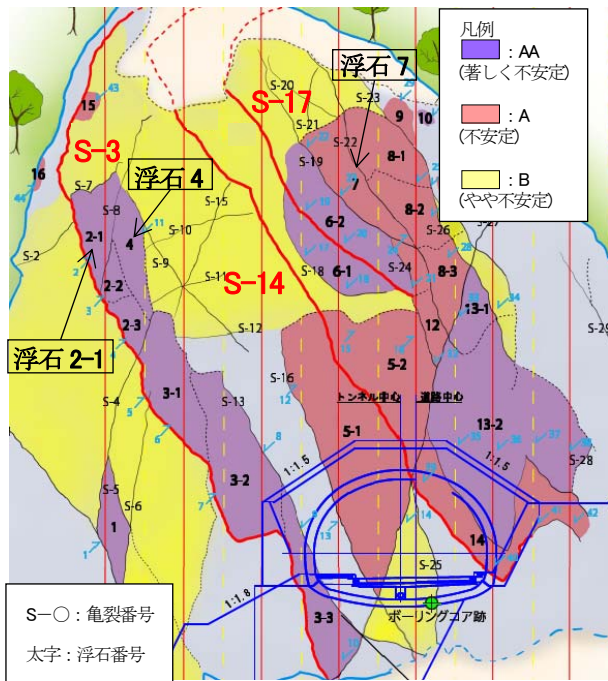
図-3 浮石・亀裂正面図

施工に先立ち伐採を行ったところ、亀裂、岩塊崩落の痕跡を確認したことから、ドローン撮影およびクライミングにより亀裂・浮石調査を実施した。その結果、岩盤の安定性に影響のある主要な亀裂が3本(S-3, S-14, S-17)確認された。また、岩盤表面の風化、亀裂面の開口が進み、交差した亀裂に挟まれた岩塊の崩落が繰り返し発生した結果、設計時に測量した地山が崩落し、そのため、想定より斜面が一部痩せていた。また、崩落の危険性の高い浮石(ブロック)が存在しており、それら浮石の安定状態は、危険度が高い著しく不安定な岩塊 AA が 13 個、不安定な岩塊Aが 12個であることが判明した(図-3参照)。

岩塊崩落を受けて、図-3に示す、更に不安定化した浮石7と、元々著しく不安定であった浮石4、浮石2-1について、モルタル吹付による「岩塊根固め」とロックボルトによる「岩塊仮固定」を、急崖法面施工前に実施した。その際、再度岩塊崩落が発生した場合に巻き込まれないため、大型高所作業車 I (プロント スカイリフト S56XR 54m)を使用した(写真-4参照)。これにより、写真-5に示すように、法面と離隔をとって作業できるため、安全性が向上した。

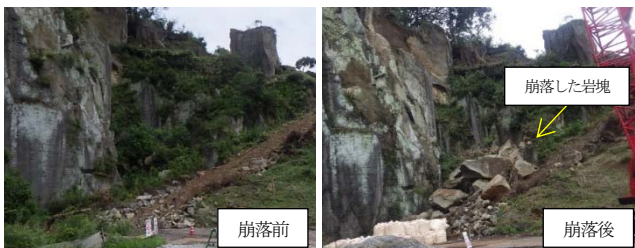
法面工施工直前に、90m³の岩塊(図-3に示す浮石番号8-1,8-2,8-3,12,13-1)が崩落(写真-2)し、法尻より15mは立入禁止となった。これに伴い、下記の問題点が発生した。

写真-2 岩塊崩落状況

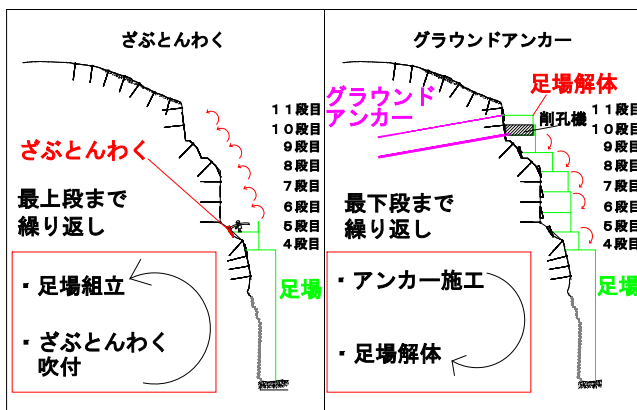
図-4 足場施工ステップ

グラウンドアンカーの施工(ざぶとんわく・削孔・受圧板設置)は、地上から足場(約7,000空m³)を組む計画(図-4参照)であった。

- ①構造面：法面形状が複雑かつ鉛直な箇所もあり，構造的に不安定となる懸念
- ②施工性：ざぶとんわく施工と1段ごとの足場組立を12段，グラウンドアンカー施工と1段ごとの足場解体12段繰り返す必要があり，足場組立解体時における飛来落下の懸念

- ③リスク回避：岩塊崩落の兆候が見られても，直ちに解体するのは不可能．再度岩塊が崩落すれば足場の崩壊懸念

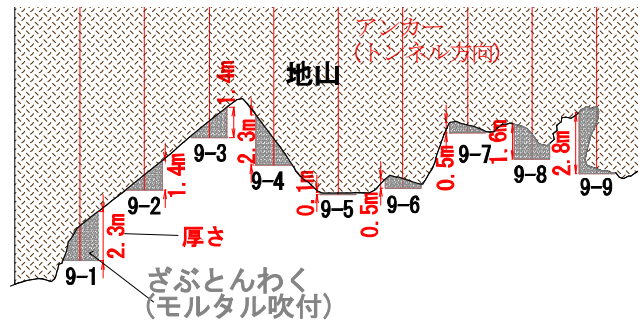
図-5 9段目水平断面図(配置・角度変更前)

グラウンドアンカーはトンネル進行方向に打設する設計であった．しかし，複雑な地山形状より，ざぶとんわくの厚さが2.5mを超えるものも発生し，厚吹きしたモルタルの落下といった懸念があった(図-5参照)．一方，設計では，調整厚が過大となる場合は地山を切り込んで対策する想定であったが，岩塊崩落を助長するおそれがあった．

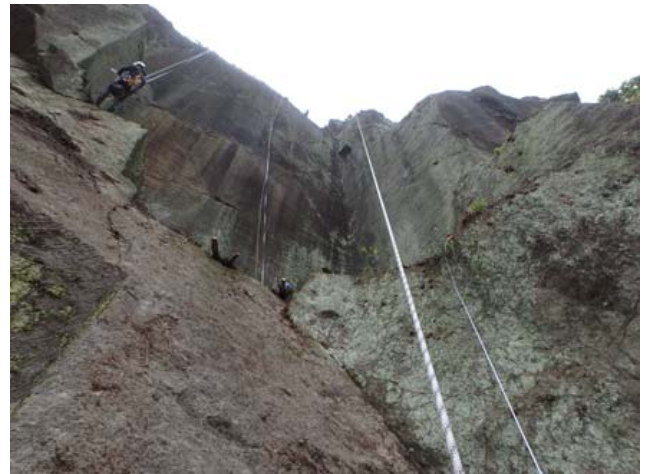
写真-3 法面状況(鉛直箇所)

- ①45°(1割)の法面であれば，体重の半分は地面に預けることができるが，鉛直の場合はロープに全体重がかかり，ロープへの過負荷，および作業性の低下
- ②通常の法面は小段が設けられ，落下した場合も1段分の高さであるが，本工事は法面が鉛直な箇所もあり，作業の危険度が高い(写真-3)

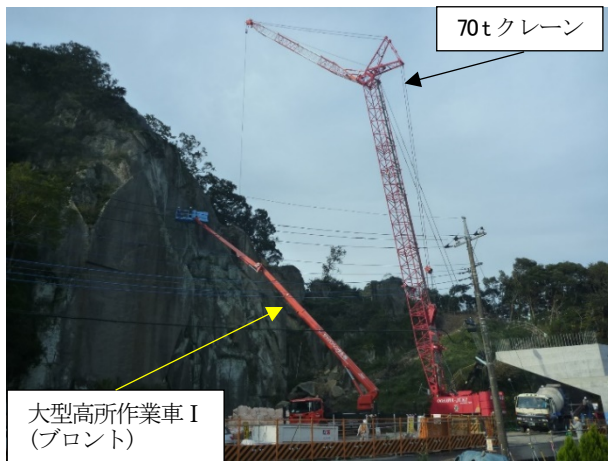
写真4 大型高所作業車 I 使用状況

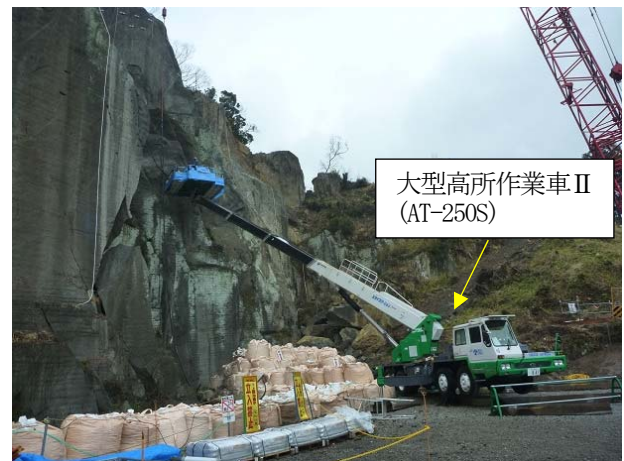
写真6 高所作業車 II 使用状況

また、施工足場の工夫として、地上から20m以下でのモルタル吹付の際には、ロープ高所作業に加えて、写真-6に示すように高所作業車 II (AT-250S デッキ最大地上高：25m、最大積載荷重：2.5 t、最大作業半径：14m)を併用し、下記の利点があった。

- ①急崖法面のため、ロープ高所作業は危険性が高く、墜落災害のリスクを軽減

- ②法面对策が完了していないため、ロープ高所作業では上部からアクセスしたが、最大で40m法面を昇る必要があるため、作業員の負担軽減

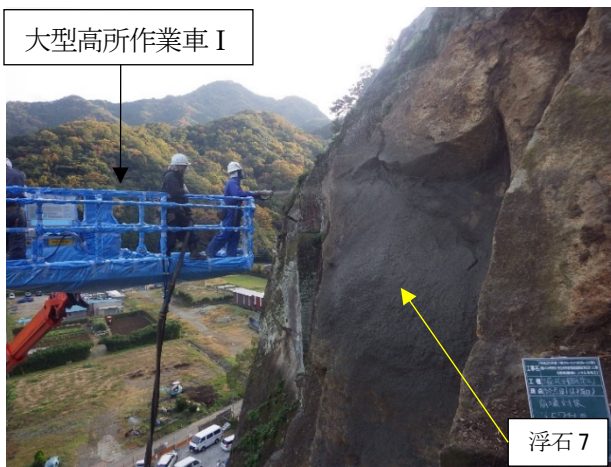
写真5 崩落懸念岩塊 根固め状況

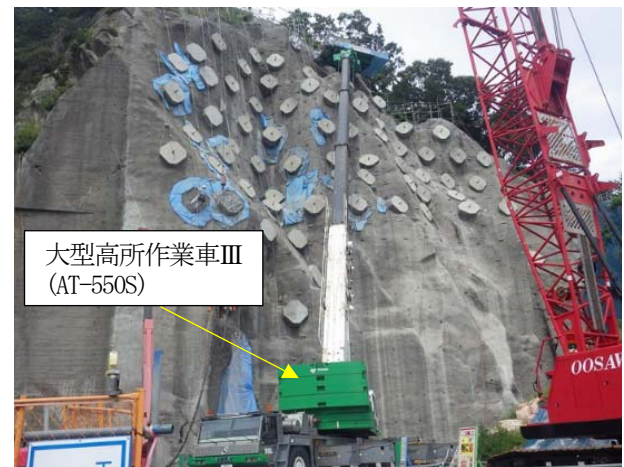
写真7 高所作業車 III 使用状況

グラウンドアンカーの施工足場として、写真-7に示すように、大型高所作業車 III (AT-550S、デッキ最大地上高：55m、最大積載荷重：6.7 t、最大作業半径：30m)を使用し、下記の3つの側面で利点があった。

- ①構造面：法面形状に関わらず、高所作業車の安定性は変わらない
- ②施工性：AT-550Sは1日あれば組立可能であるため、足場の組立解体が不要となり、工程短縮
- ③リスク回避：岩塊崩落の兆候が見られた場合、退避することが可能であり、その後に岩塊崩落が発生した場合でも崩落に伴う災害を回避できる

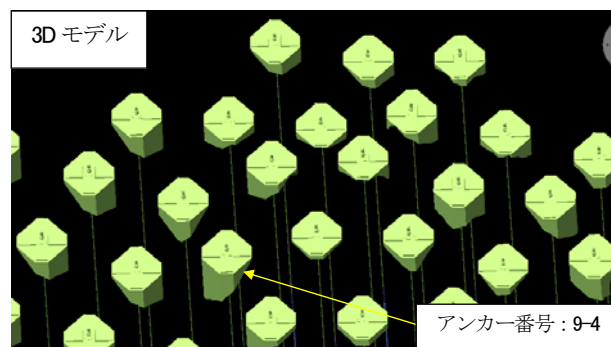
図-7 ざぶとんわく状況(変更前)

この変更により、ざぶとんわくの総吹付量は、変更前の $120\text{m}^3$ に対して、変更後は $61\text{m}^3$ と半分に減らすことができた。また、図-7と写真-8のアンカー番号94に示すように、変更前は非常に厚い台座となるため圧迫感の懸念があったが、変更することで圧迫感を低減させた。

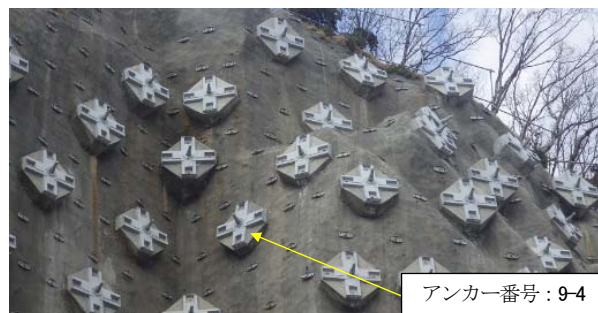
写真-8 ざぶとんわく状況(変更後)

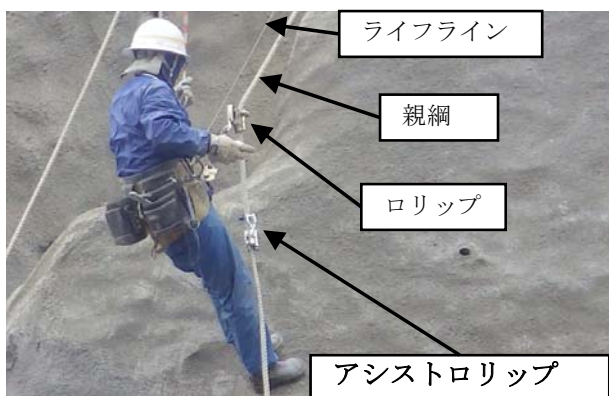
写真-9 アシストロリップ

安衛則上は、ロリップ+ライフラインによる2重の安全対策であるが、ロリップの操作を誤るとライフラインのみが命綱となり、急崖法面においてはリスクが大きい。そのため、ロリップ+ライフライン+「アシストロリップ」による3重の安全対策(トリプルセーフティ)とした。アシストロリップとは、写真-9に示すように、ロリップの親綱下方に取付け、ロリップの落下によって、アシストロリップが親綱を保持(ロック)し、転落事故を防止するものである。これにより、ロリップの誤操作が起きた場合も、ライフライン+アシストロリップで墜落を防止でき、安全性を向上させた。

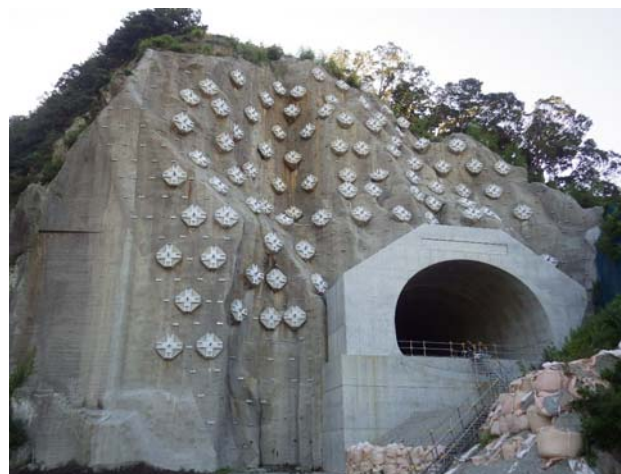
写真-10 法面全景(施工完了後)

トンネルの貫通、坑口付けの施工の際にも、法面に変状は見られなかった。
