# 供用中のれんがトンネルにおける地山評価と 変状対策

鉄道れんがトンネルにおいて側壁部の局所的な押出しが確認された。この変状はトンネルの一部の範囲で確認され、供用開始から 100 年以上が経過した後に確認された特殊なものであった。変状が確認された後の進行性は緩やかであることがわかったが、変状原因の分析を行うとともに対策方法を確立させる必要があった。筆者らは坑内および坑外からの調査を実施するとともに、ボーリングを活用した各種試験を実施し、特殊な変状の原因が水の影響を受けて地山の一部が軟化したことによる塑性的な押出しと地山の吸水膨張が相伴って生じたと推定した。また、膨張性粘土鉱物を多く含む地山であっても強度がある地山では変状を生じさせないことを示した。さらに、調査結果に基づき、対策方法としてロックボルトによる対策を検討した。

## EVALUATION OF GROUND CONDITIONS AROUND BRICK MOUNTAIN TUNNEL AND PLANNING OF COUNTERMEASURE WORK AGAINST DEFECTS

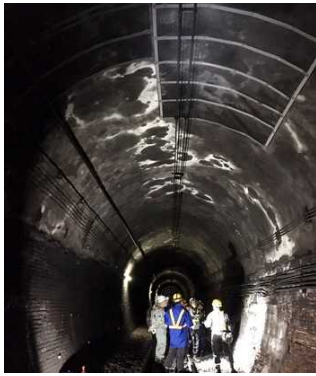
図-1 変状箇所概况

2017年の目視検査において坑口から約150m付近に側壁の局所的な押出しや、それに伴う覆工表面のひび割れなどが確認された。

側壁の押出しが確認された箇所の周辺では、覆工表面のひび割れやくい違いが過去においても確認され、10年程度にわたり、トータルステーションによる内空断面の計測を継続的に行っていた。計測結果では、その進行性は1～2mm/年程度と小さく<sup>1)</sup>、確認された局所的な側壁部の押出しとは変状の原因が異なると想定された。また、当該部ではトンネルアーチ部に過去に補修としてセメント系材料の吹付け工が施工されており、補修材の表面に滲み出す程度の漏水が確認された。変状箇所周辺の概况を図-1に示す。

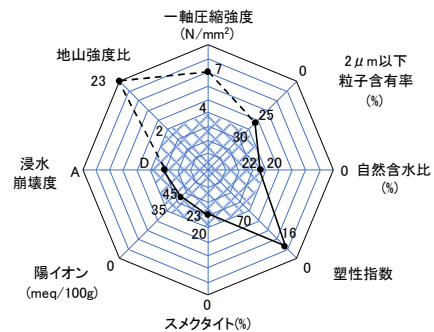
図-5 変状部の地山の評価

標として、トンネル標準示方書<sup>2)</sup>の地山の膨張性を示す指標の例を参照とすることとした。この指標に基づく変状部の地山の評価を図-5に示す。

なお、図-5の一軸圧縮強度および地山強度比は、覆工背面にて試験体を成形できるコアを採取できなかったため、深さ 300cm から 330cm の範囲で採取した比較的堅固な岩質コアの値を用いて表記した。

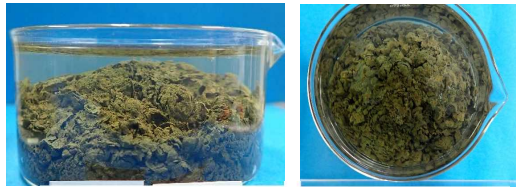
図-6 変状部のスレーキング試験の結果

変状部では浸水直後から劣化がみられた。試験結果として、スレーキング指数は4であり、浸水崩壊度としてはDであった。図-6に示すように顕著な劣化を示した。遷移部では、図-7に示すように試験体の表面が僅かに細粒化したものの、その後の変化はほとんどなかった。結果としては、スレーキング指数は1であり、浸水崩壊度はAであった。健全部は図-8に示すように変化がなく、スレーキング指数は0で、浸水崩壊度はAの結果であった。試験結果を表-1に併せて示した。
